## Anhänger umgekippt – niemand verletzt

Am Freitag, 15. November 2019, kurz nach 15:00 Uhr, fuhr ein Anhängerzug auf der Surentalstrasse in Sursee Richtung Geuensee. Unmittelbar nach dem Kreisverkehrsplatz Sandgrube kippte der Anhänger aus noch ungeklärten Gründen und kam auf der Seite liegend zum Stillstand. Verletzt wurde beim Unfall niemand.

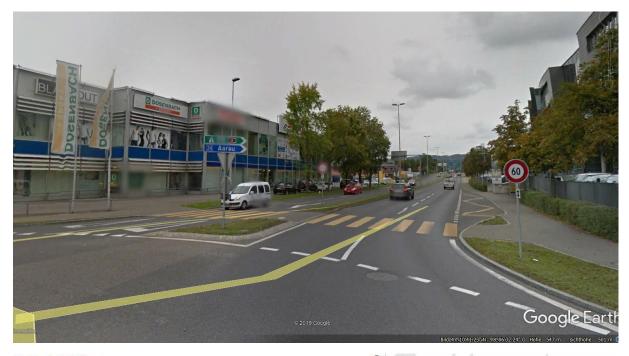
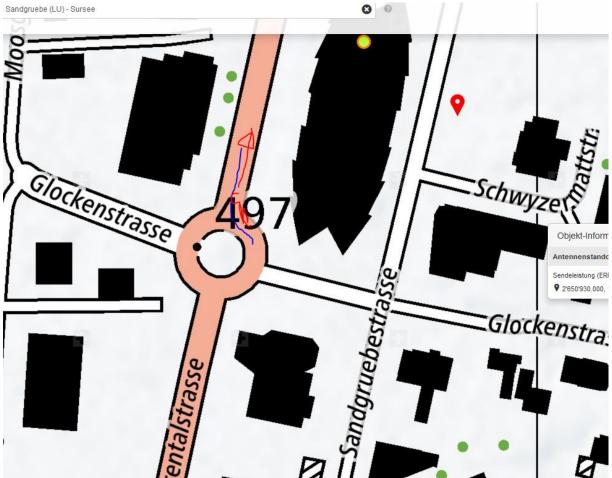
1 zu abrupt nach rechts abgebogen aus einer Mitte-Position, um auf die definierte rechte Spur zu gelangen. Hänger kippt somit nach rechts 2 zu eng abgebogen um die Kante und der Anhänger hinten auf Bordstein gefahren – die Lage des Hängers ist dafür nicht richtig.

2 und 3: Vermutlich zu schnell wieder beschleunigt. Ortsunkundig, jung....?
Angefragt.

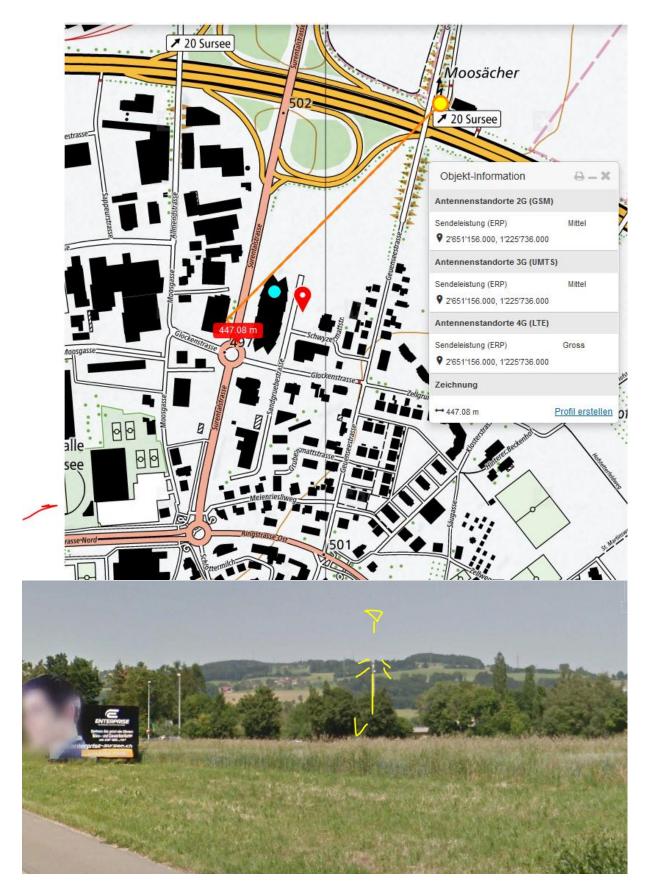
um von der Glockenstrasse her die Mittelinsel schneiden zu können, muss er von Osten her eingefahren sein.

Der Lastwagenfahrer war zum Unfallzeitpunkt 54 Jahre alt. Er fuhr von der Glockenstrasse her in den Kreisverkehrsplatz. Dabei geriet der Anhänger links an den ansteigenden Bordstein und kippte im

Kreisel. Der Chauffeur fuhr weiter und zog so den Anhänger vor dem Eintreffen der Polizei aus dem Kreisel, um diesen wieder frei zu machen.

Wenn er mit der linken Rädern an den ansteigenden Bordstein fährt, kippt er nach rechts. Und der Anhänger liegt ja auch auf der rechten Seite.

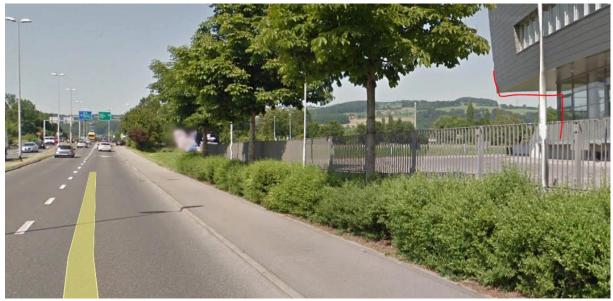
Am Ort wo er noch eine Chance zur Korrektur gehabt hatte, hat er eine **frontale** Exposition durch die an der Glas-Fassade des Geschäftshauses Fust gespiegelten Sender Das moderne Gebäude rechts hat auf einem 5m hohen Sockelgeschoss vorspringende Obergeschosse, Die massgebliche Grundlinie ist hier wesentlich schmaler, weil auch die Obergeschosse noch je nach aussen auskragen:

Somit ist die Grundlinie im EG-Rampenbereich sicher 5m schmaler als die abgebildete Silhouette, der Fahrer war vor der Einfahrt direkt und dann im ganzen Umrundungsvorgang indirekt exponiert. Der neu erstellte MD ist flach und lässt das Wäldchen dahinter erkennen, Ausschnitt Bild Kapo LU:
