Verkehrsunfall: Sattelmotorfahrzeug kippt um

Schenkon

Hansueli Stettler.Bauökologie.Funkmesstechnik.Lindenstrasse 132.9016 St.Gallen.www.hansuelistettler.ch.info@hansuelistettler.ch

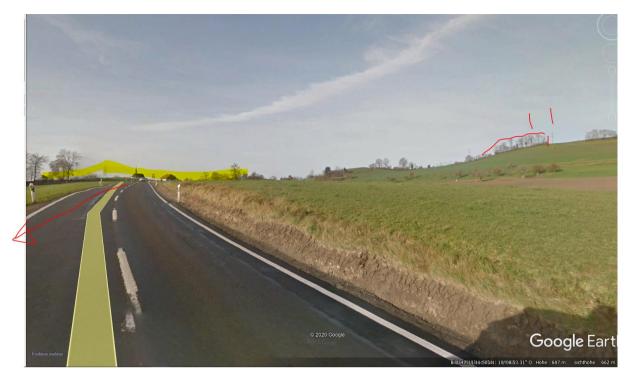
Lage kann aufgrund der Baumgruppe im Bildhintergrund bestimmt werden:

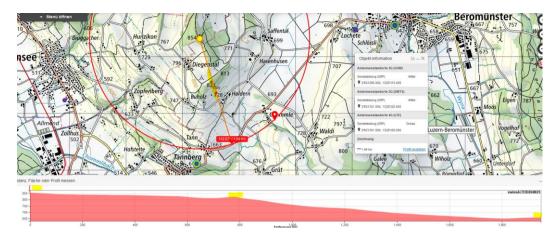
Hier strahlt der hohe Sender (Mast wie Gebirgsstandorte der Swisscom) durch den jahreszeitlich bedingt stark ausgedünnten Wald mit einer SR vermutlich 180°, der Fahrer folgt in der langen Kurve tangential immer diesem Strahlungswinkel

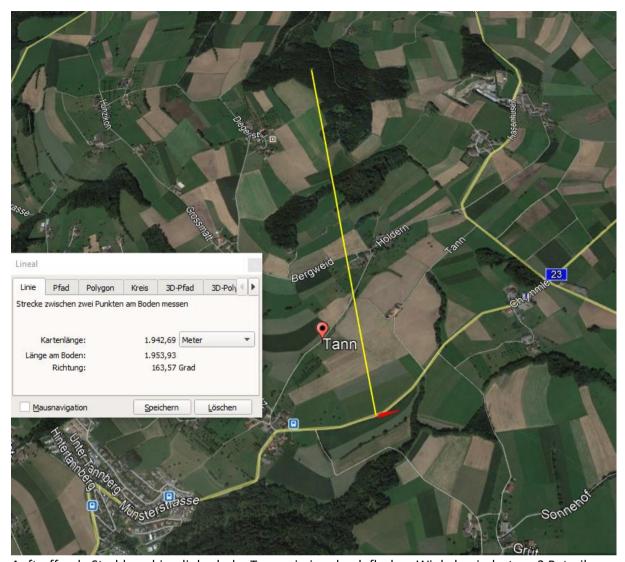
Auftreffende Strahlung hier, links, hohe Transmission durch flachen Winkel, mindestens 2 Betreiber in Hauptstrahlrichtung. Unten: Hochspannungsquerung vor **800 Metern**

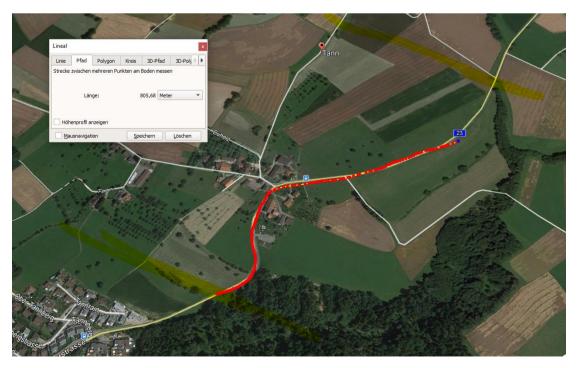
Zusätzlich 9 kW UKW-Sender
