Neuhausen am Rheinfall: Schwerer Verkehrsunfall mit tödlichem Ausgang

Einfluss von Elektromog im Unfallablauf

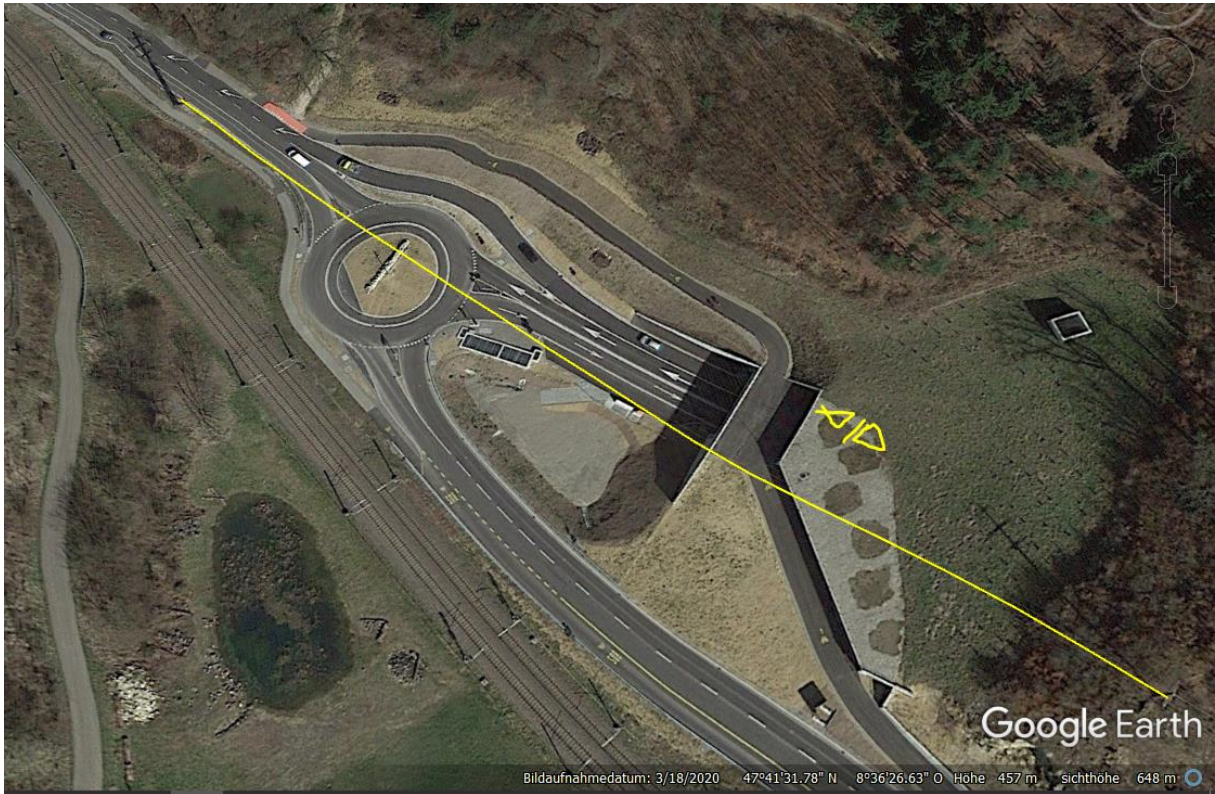
Hier ist im Tunnelportal in aller Regel ein Sender mit allen Betreibern, also mindestens 3x LTE (In-tunnel-Kooperation) montiert.

Die HS 5 folgt unmittelbar nach der Ausfahrt und verläuft diagonal über den Kreis.

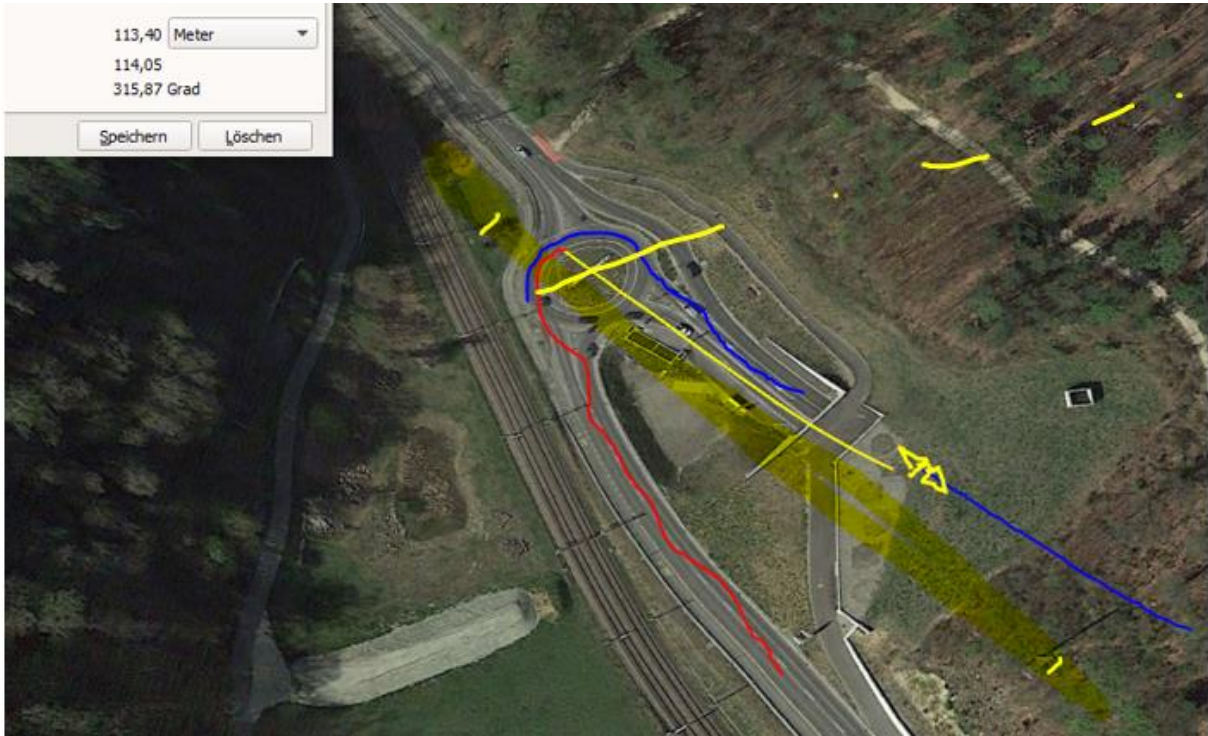
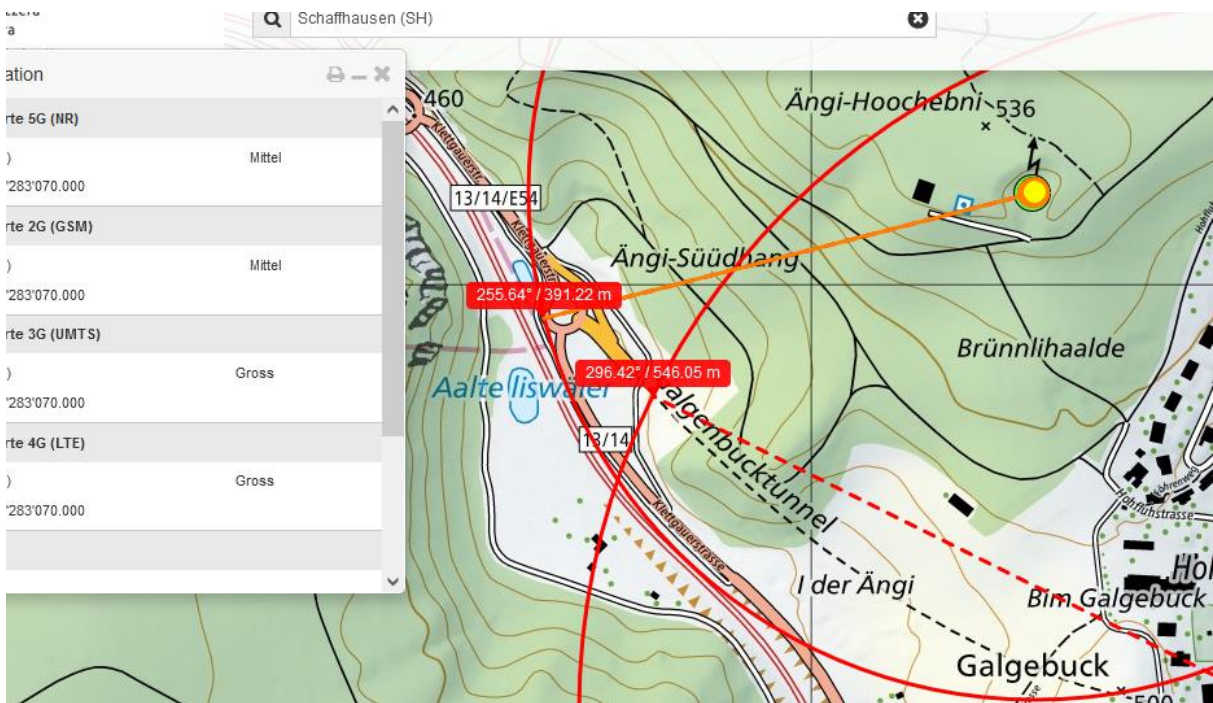
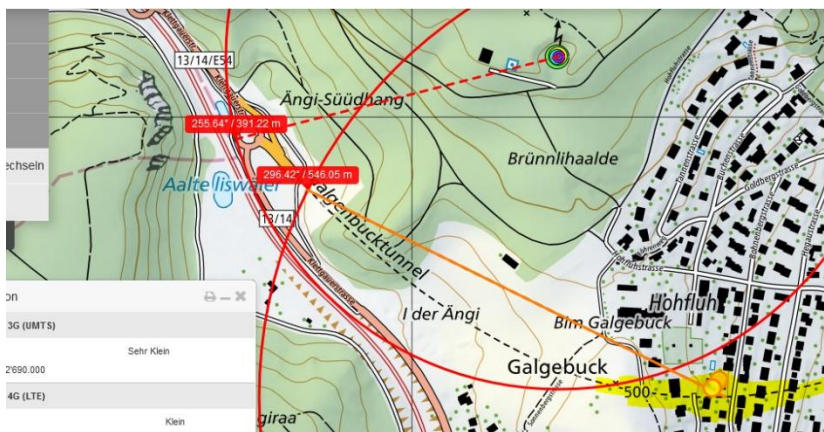
Im Tunnel wird der Sender nur in der Mitte angegeben - am tunnelausgang sei kein Sender vorhanden. Dies muss bei Gelegenheit überprüft werden.

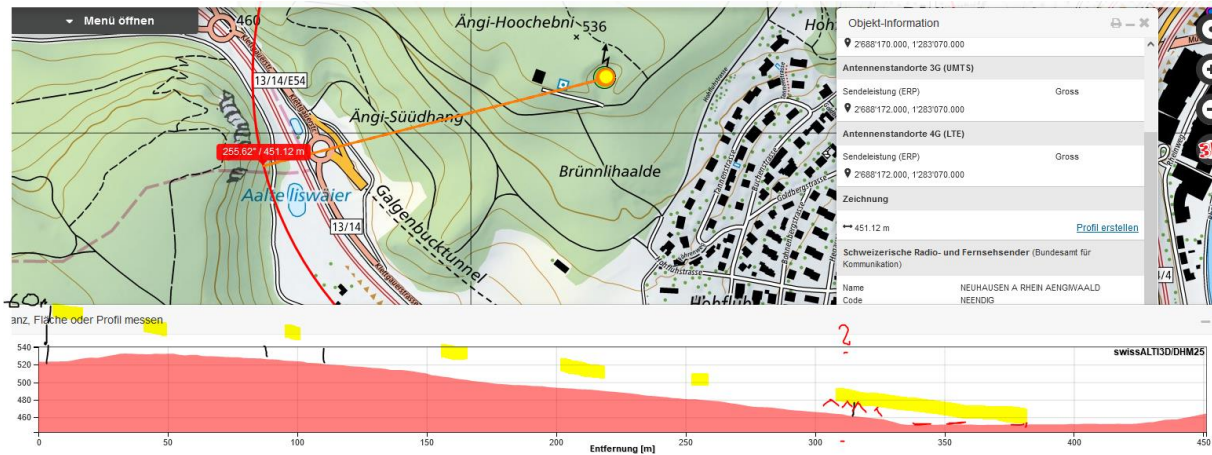
Die Drehung, die der Fahrer im Kreisel absolviert, lässt darauf schliessen, dass zum Zeitpunkt des Kontrollverlusts der Sender Engwald auf den Fahrer von links wirkte. Hier ist eine Einstrahlung wahrscheinlich, der Sender ist sehr hoch, der kritische Punkt ist die Höhe des Waldbestandes in Kreiselnähe

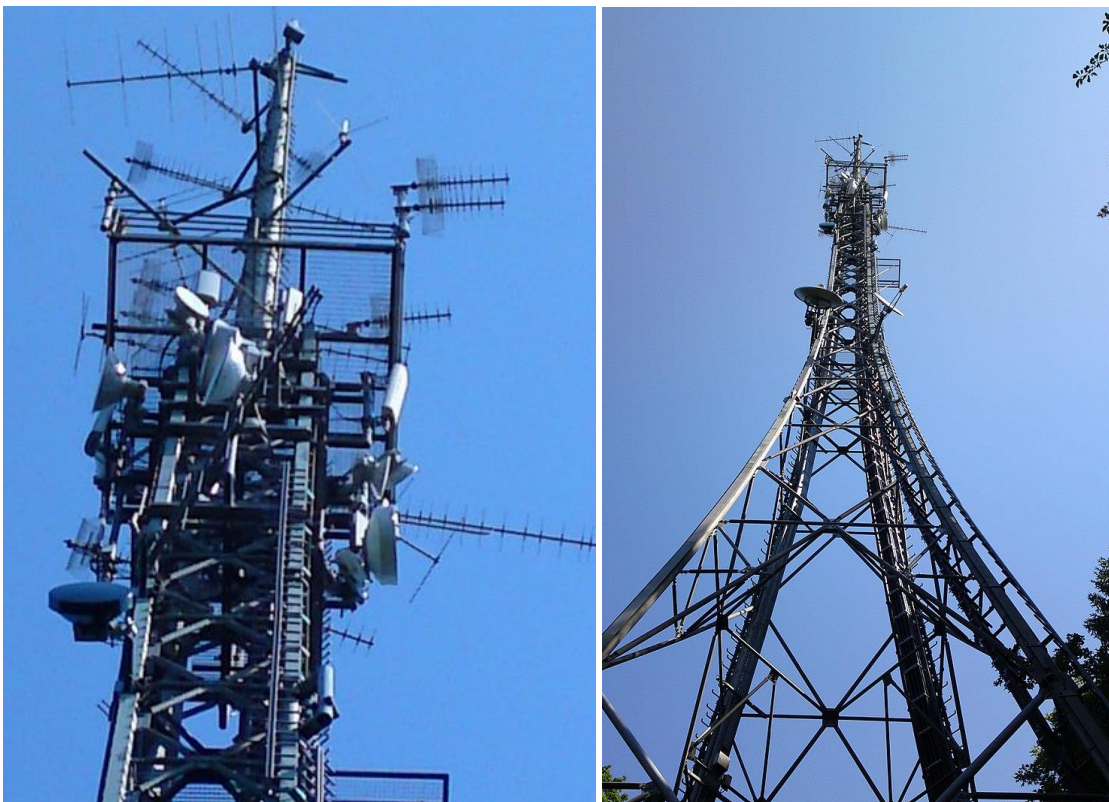
Dadurch ist belegbar, dass die Mobilfunksender ebenso auf Höhen **ab** 65 m montiert sind (Die Spitze ist noch um 3 Segmente zu ca. 2-3 m darüber hinaus verlängert).

Der Standort strahlt ein. Ist mit Sicherheit ein Doppelstandort in jeder der brauchbaren Senderrichtungen (NO, S, W)

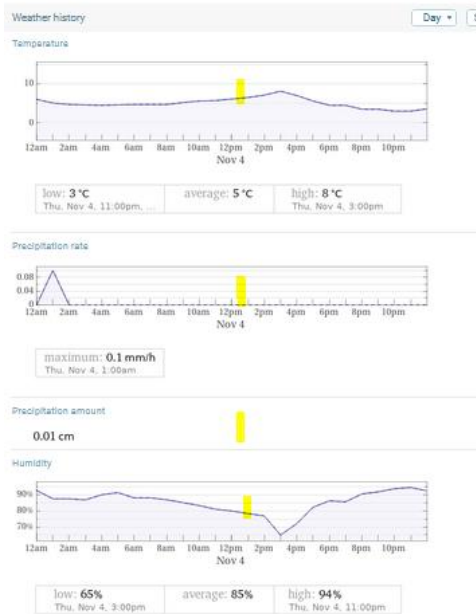
Wetter trocken, Strahlung aussen ungedämpft, Wetter im Tunnel nicht relevant
