Schwerer Verkehrsunfall im Kreis 4 fordert ein Todesopfer

Elektrosmog im Unfallablauf

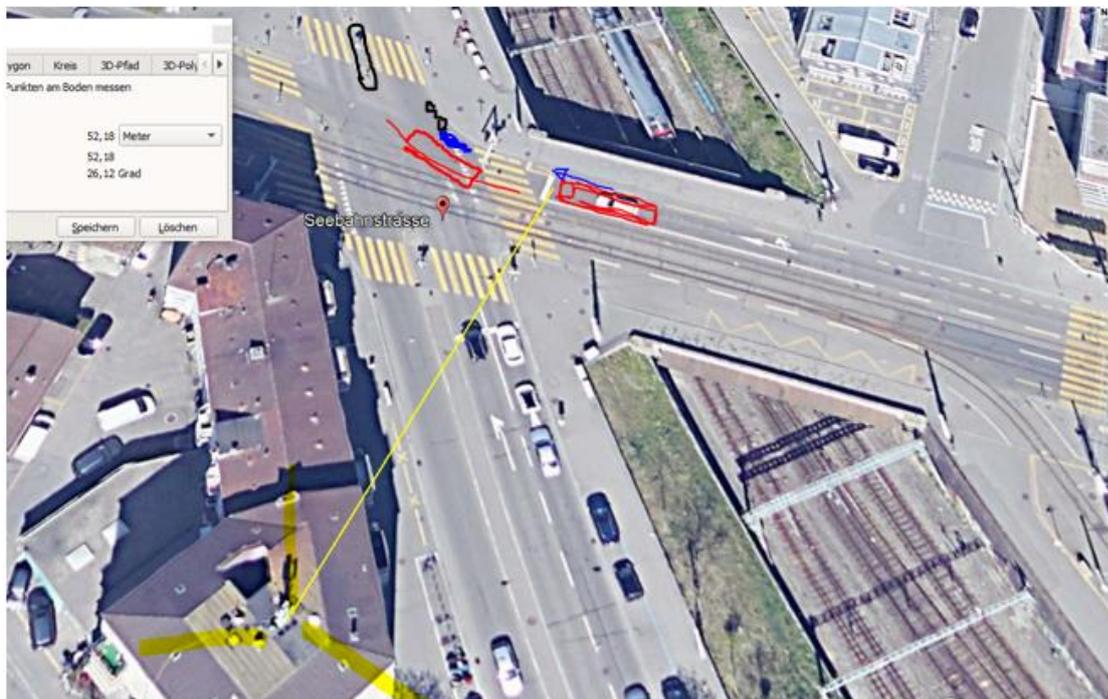
Der LKW-Lenker wird vom Sender von links durch die senkrecht stehende Seitenscheibe intensiv bestrahlt. Wo sich genau die Fahrradfahrerin befand, wird nicht mitgeteilt, lässt sich aufgrund des Films (züritoday.ch) aber eruieren:

Falls sie von hinten aufgeschlossen hat, hätte sie den gesetzten Blinker sehen sollen. Wenn sie zusammen mit dem LKW gestartet ist, hätte der Lenker sie sehen müssen.

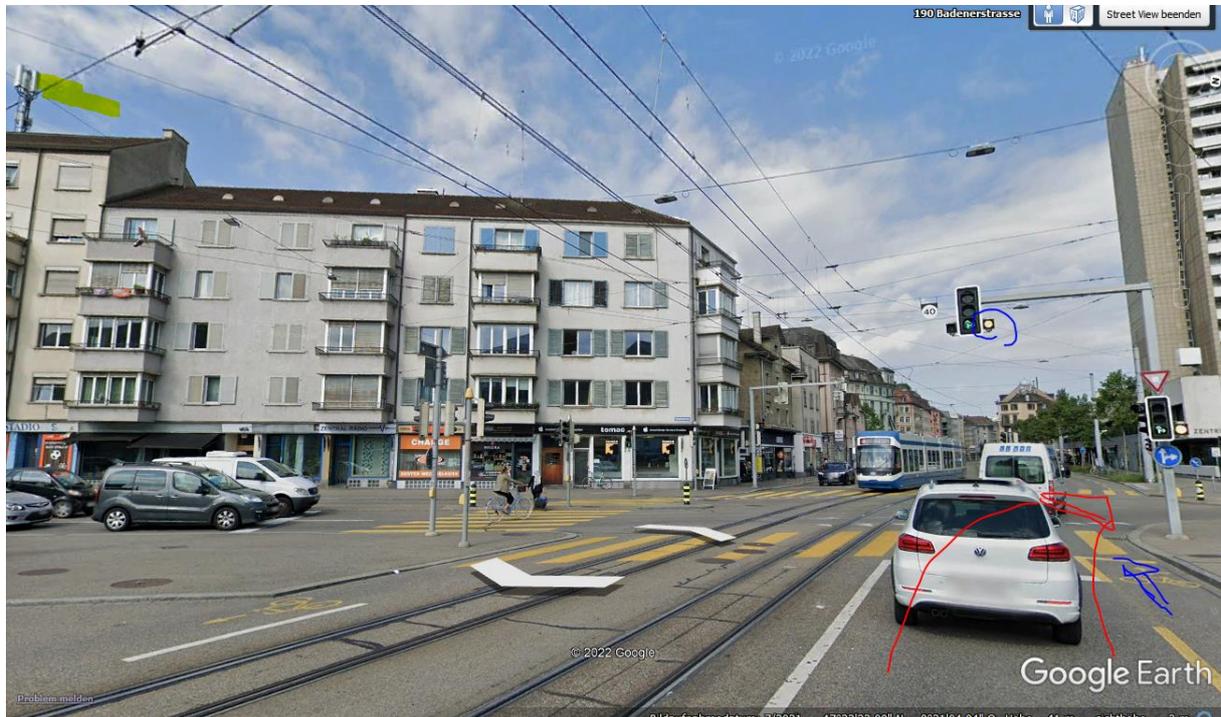
Jedenfalls hätte sich der Lenker vor und während dem Abbiegemanöver vergewissern können und müssen, ob auf der Fahrradspur ein Fahrrad und auf dem folgenden Streifen Fussgänger unterwegs waren. Die Lichtsignalanlage weist ihn auf diese Situation mit dem begleitenden Warnblick-Signal hin:

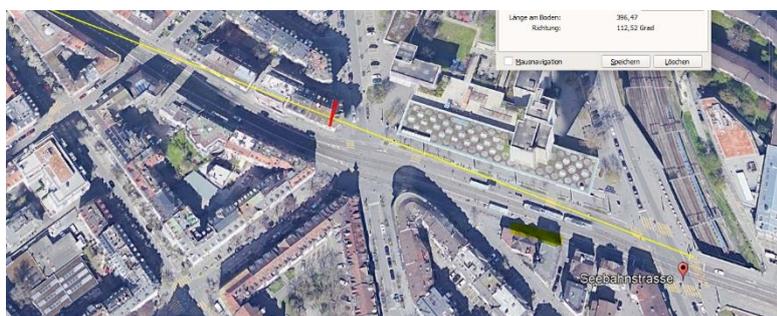
Dieser Sender wird abgeschirmt durch Eckhaus, wird auch nicht reflektiert, alter Gebäudebestand ohne flächige Fenster

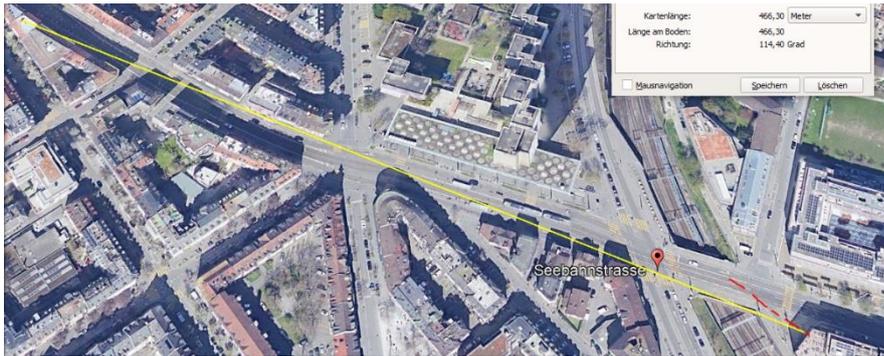
auch nicht an der neuen Überbauung Kalkbreite, der

Strahl kommt direkt an der Unfallstelle nicht mehr an, zu flacher Winkel für den Lenker und die Kabinenform.

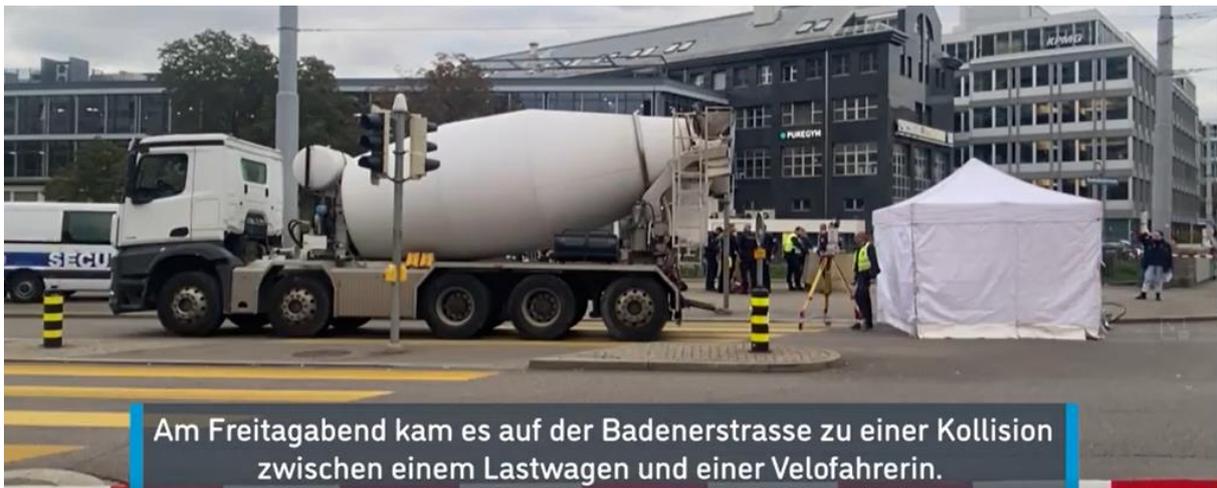
Das Fahrzeug (Betonfahrmischer) hat eine rückwärtige Kabinen-Verglasung, die aber im Kurvenverlauf wahrscheinlich keine Einstrahlung erlaubt, der Wassertank steht breit davor.

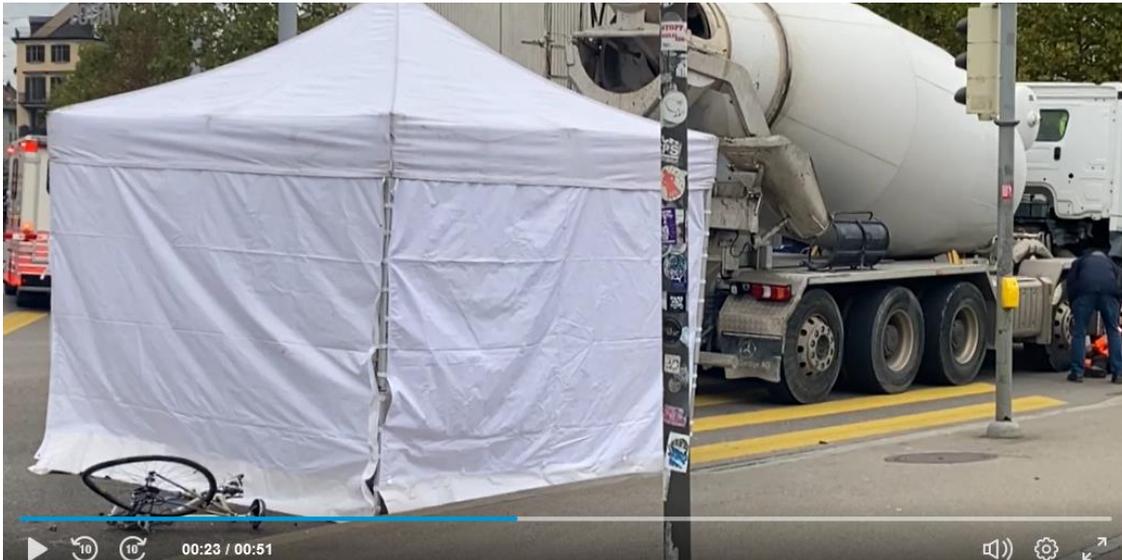
Hier ist die Unfallstelle – eher schon deutlich weit weg für eine von der Radfahrerin eventuell beabsichtigte Fahrt geradeaus.

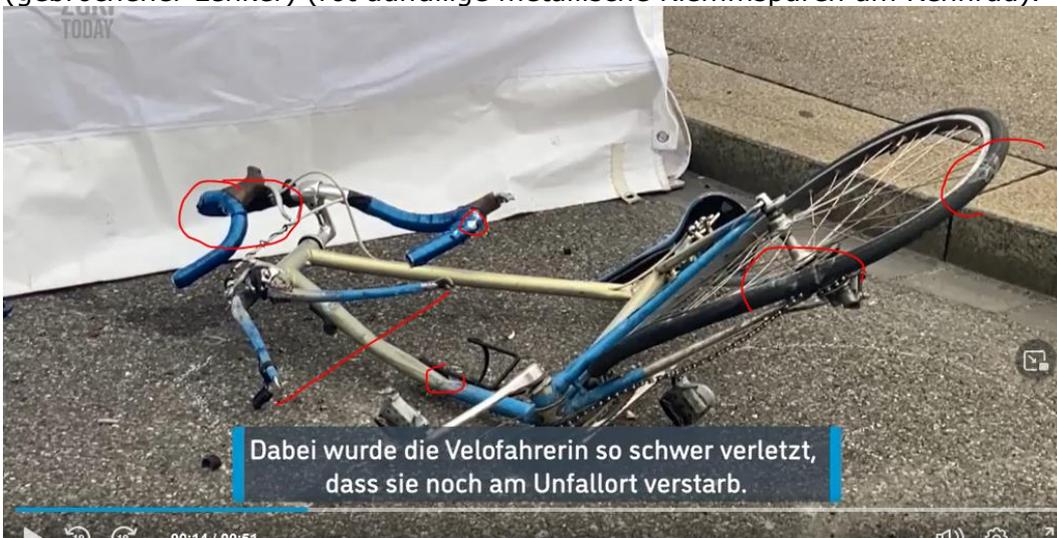
Eine Reflexion an der Kabinenrückwand erfolgt allerdings in der Kurvenfahrt - in der Lücke von Trommel und Kabine - mit **Wirkung auf die Radfahrerin**, die Unfallaufnahme-Arbeiten fokussieren sich im Film (Bild oben) auf die zweite Vorderachse: hier scheint sie vom Schutzblech mitgerissen worden zu sein und nach rechts vorne geworfen (gebrochener Lenker) (rot auffällige metallische Klemmspuren am Rennrad).

Die eigentliche, ursprüngliche Kollision kann somit ein oder zwei Meter weiter zurück stattgefunden haben; kaum 5 oder 10 Meter.

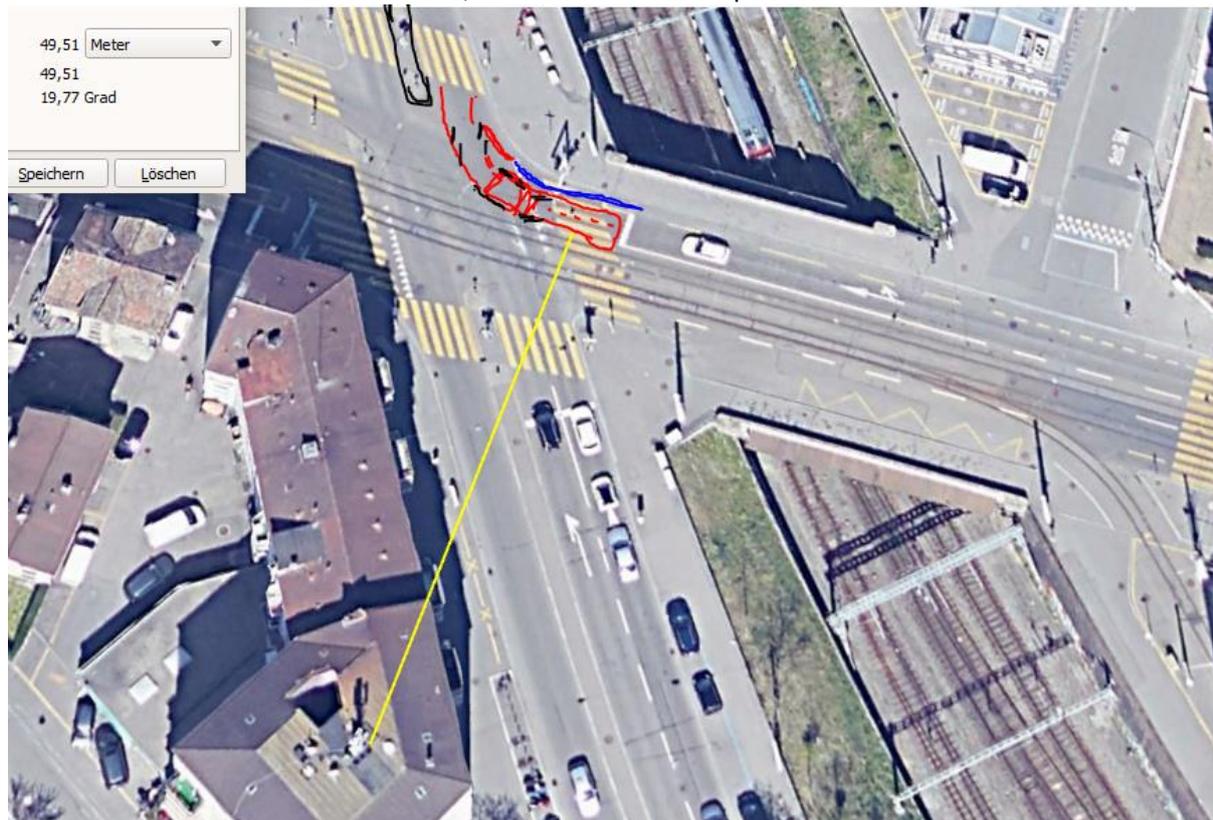
Der LKW steht im Moment des Ereignisses **so**, weil er abbiegend ausholen muss, er biegt wenige Meter vor der Insel scharf nach rechts; hier ist er maximal exponiert zum Sender:

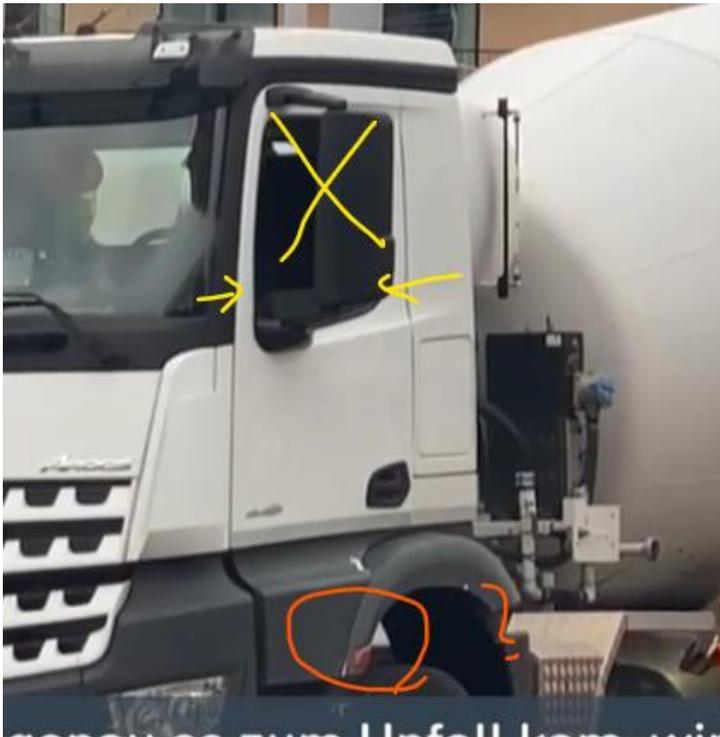
aus dem Film erkennbar, dass das Fahrfenster offen war - der Lenker frei exponiert

Der Sender ist in diesem Moment in einer Position stärkster Einstrahlung von links, 90°

Denkbar ist: der Lenker hat den Blinker nicht (oder nicht rechtzeitig) gestellt. Im Bericht des Tagesanzeigers zur Untersuchung war dies kein Thema.

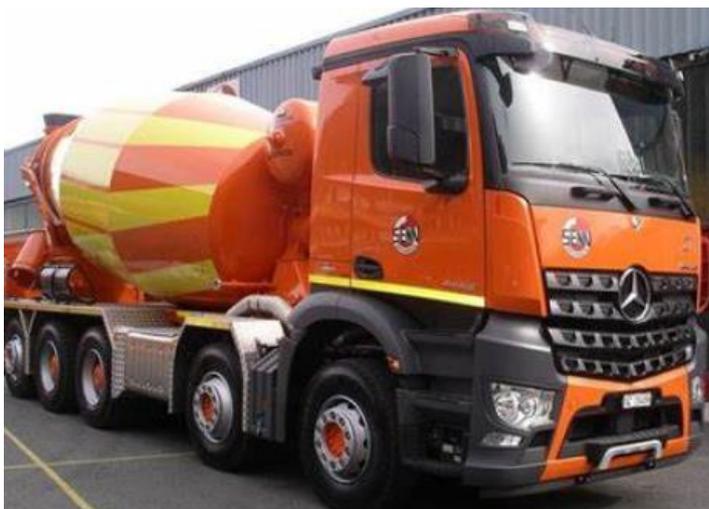
Ein typgleicher LKW hat auch oben einen Spiegel.

Durch eine Bewegung des Kopfes kann der Lenker den Einseh-Winkel vergrössern.

Bei bekannten Einschränkungen durch die Fahrzeuggeometrie muss sich der Lenkende an eine grössere Aktivität bei Manövern gewöhnen.

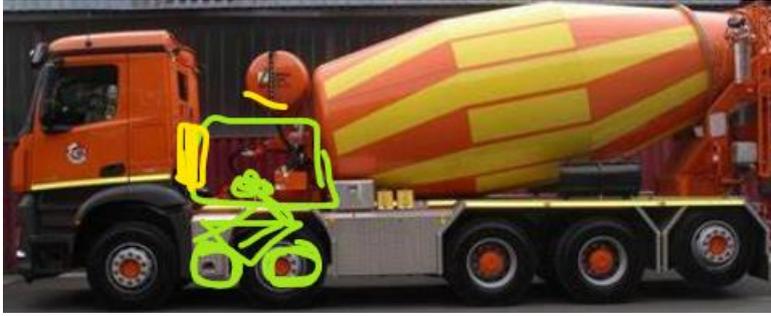
Bei dieser gemeinsamen Stellung ist die **Fahrradlenkerin** ebenso exponiert, beim Abbiegen entstehen an der Kabinenrückwand flache, grosse **Reflexionspitzen**

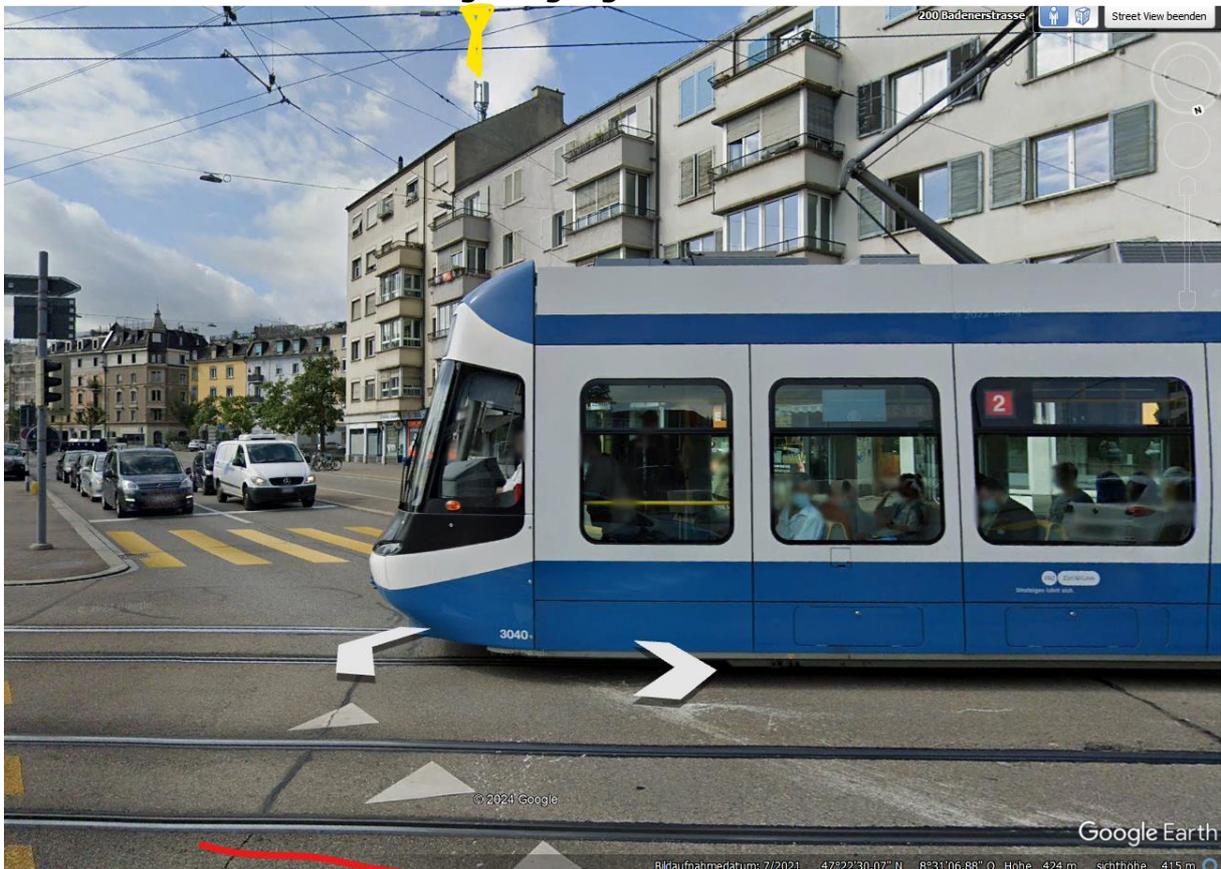
Der Sender von links im Abbiegevorgang:

Aufgrund der Untersuchungsergebnisse: zeitgleich die **Einstrahlücke** am LKW zwischen Kabine und Trommel/Aggregat.

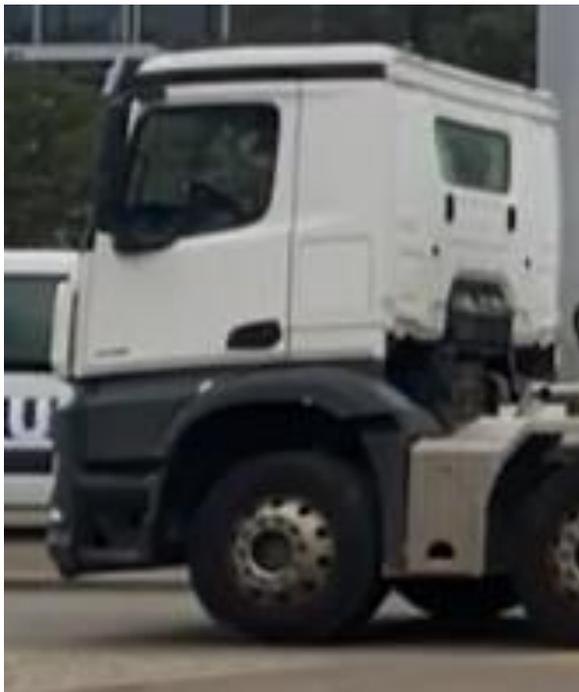
Der neue MB Actros Fahrermischer hat genügend Spiegel, um den Raum rechts unten neben der Kabine zu erkennen.

Möglicherweise hat er einen kurzfristigen Schwenker vollzogen, um die kommende Insel nicht zu touchieren.

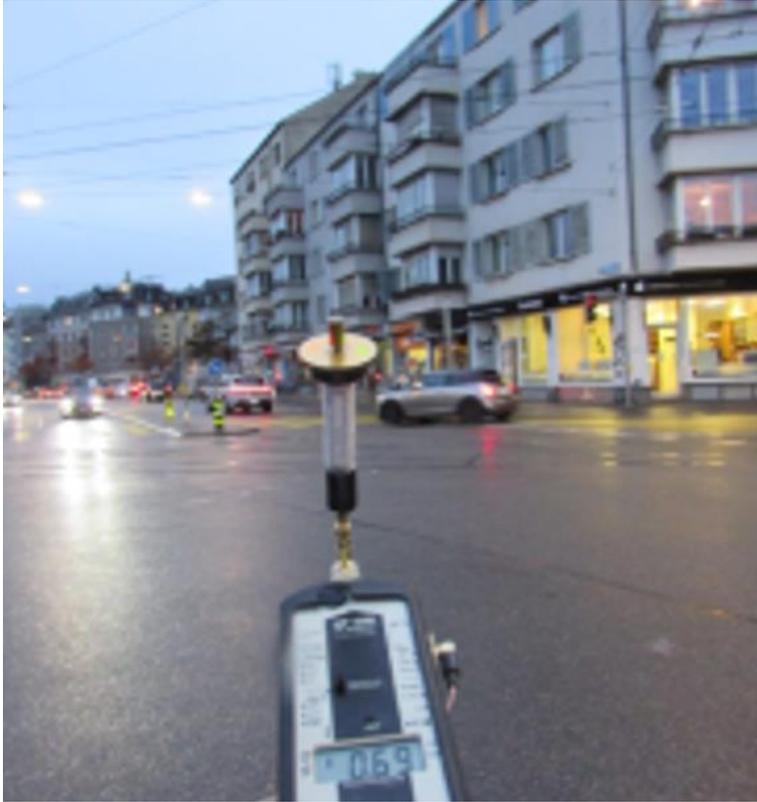
Belastung in der Kurvenfahrt: 690 uW/m² – ohne das Glas des Fahrerfenster ist er direkt exponiert wie ein Zweiradfahrer oder Fußgänger.

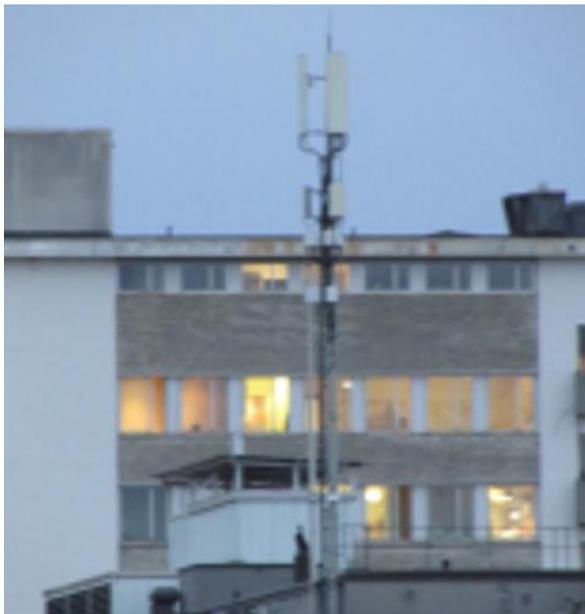
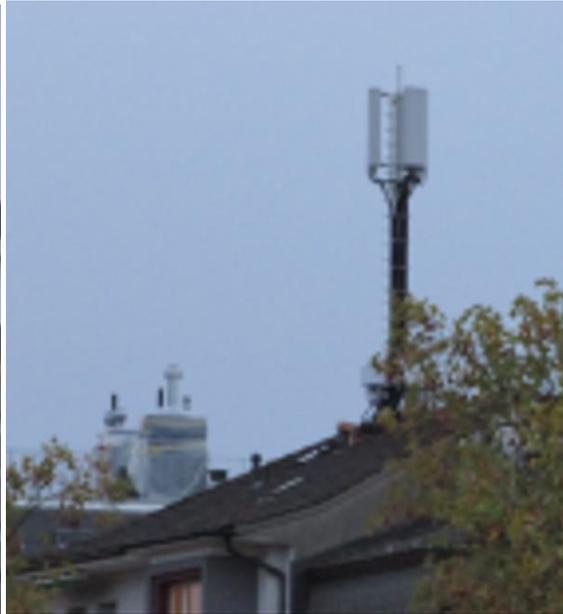
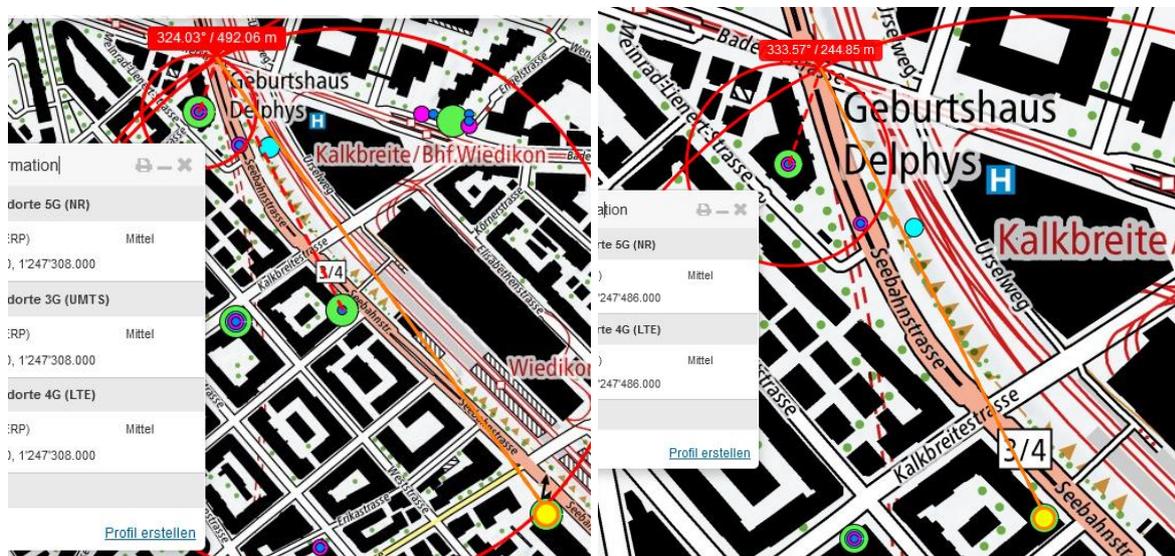
Zwei weitere Sender im Osten tragen zur Belastung bei:
