## Zürich 5: Zwei Gleisarbeiter bei Bahnunfall verletzt

## Elektrosmog im Unfallablauf

Die Sust hat am 12.11.2024 den Schlussbericht veröffentlicht

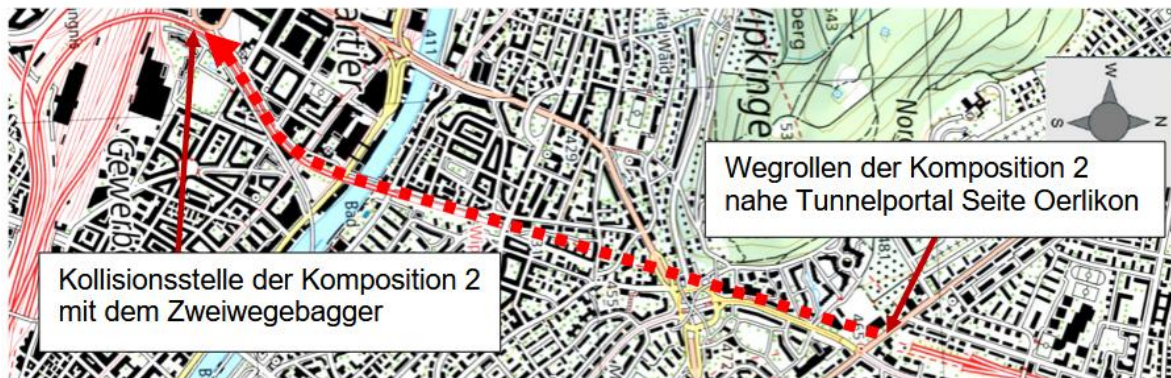
**Kurzfassung:** der Unfall entstand, weil zwei dreiteilige Bauzüge nahe zusammen stationiert auf Seite Oerlikon im Tunnel standen und zeitlich früher als vorgesehen vorbereitet wurden für den Transport nach Wallisellen. Es wurde übersehen, dass keine Koppelung zwischen den beiden Zügen bestand.

**Abbildung 3:** Rollweg der Komposition 2 vom Abstellort beim Tunnelportal Oerlikon bis zur Kollision auf dem Wipkingerviadukt (gestrichelter roter Pfeil).

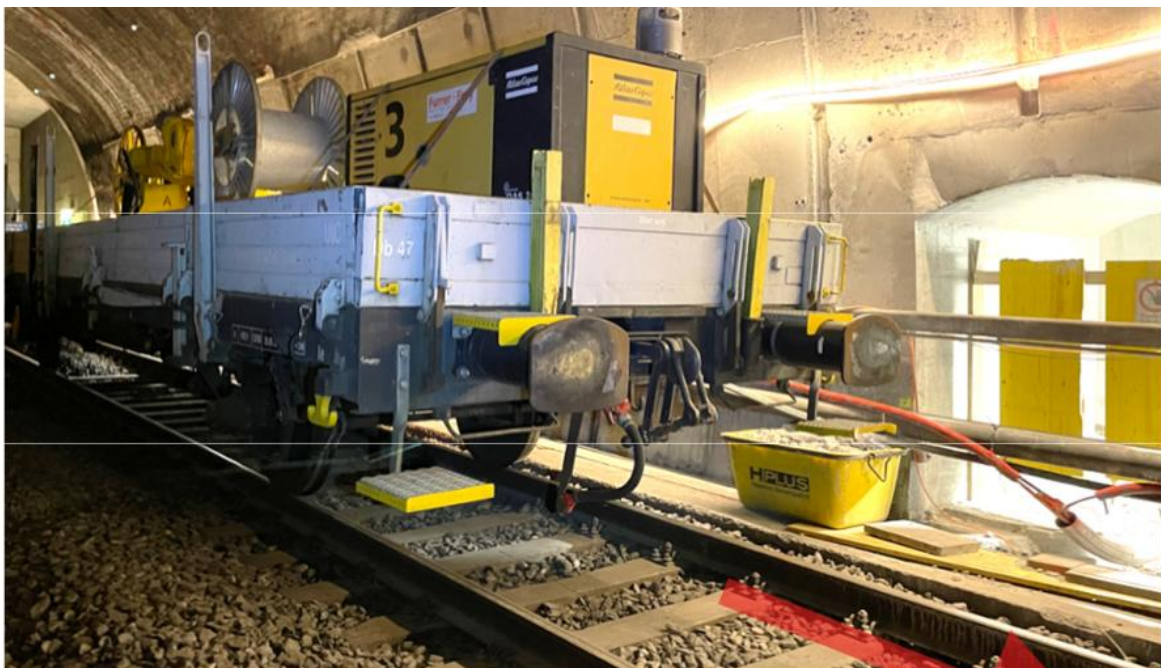
Der zweite Zug war dadurch nicht angekoppelt, der Kontrollgang durch den zuständigen Rangierleiter war hindernisreich, weil die Strecke auf der zugänglichen Seite (Tunnelwand, anderes Gleis befahren) durch Materialien verstellt gewesen sei.

**Abbildung 11:** Hindernisse auf dem Bankett bei der Stelle zwischen Komposition 1 (im Bild) und Komposition 2 (nicht im Bild, weggerollt): Betonkübel, Kabel, Bretter.

*Die Schweizerische Unfall Untersuchungsstelle gibt sich im Prinzip mit der Darstellung des gelben Schuttbehälters am Ort der im Resultat sichtlich wichtigsten Kontrolle - nämlich der Kupplung der beiden abziehenden Zugteile - zufrieden.*

*Dass einem Fahrdienstleiter, der die beiden Komponenten des Auftrags seit langem kennt, eine derart elementare Unterlassung passiert, kann eher nicht am Behälter liegen, weil er ihn ja gezielt überstiegen hatte. Es ist auch nicht erklärt, ob die Lokomotive beim Ankoppeln des oberen Teils nicht letztlich eine Schubbewegung ausgelöst hatte, die diese beiden eventuell auch leicht auseinander stehenden Kompositionen erst zusammengebracht hatte.*

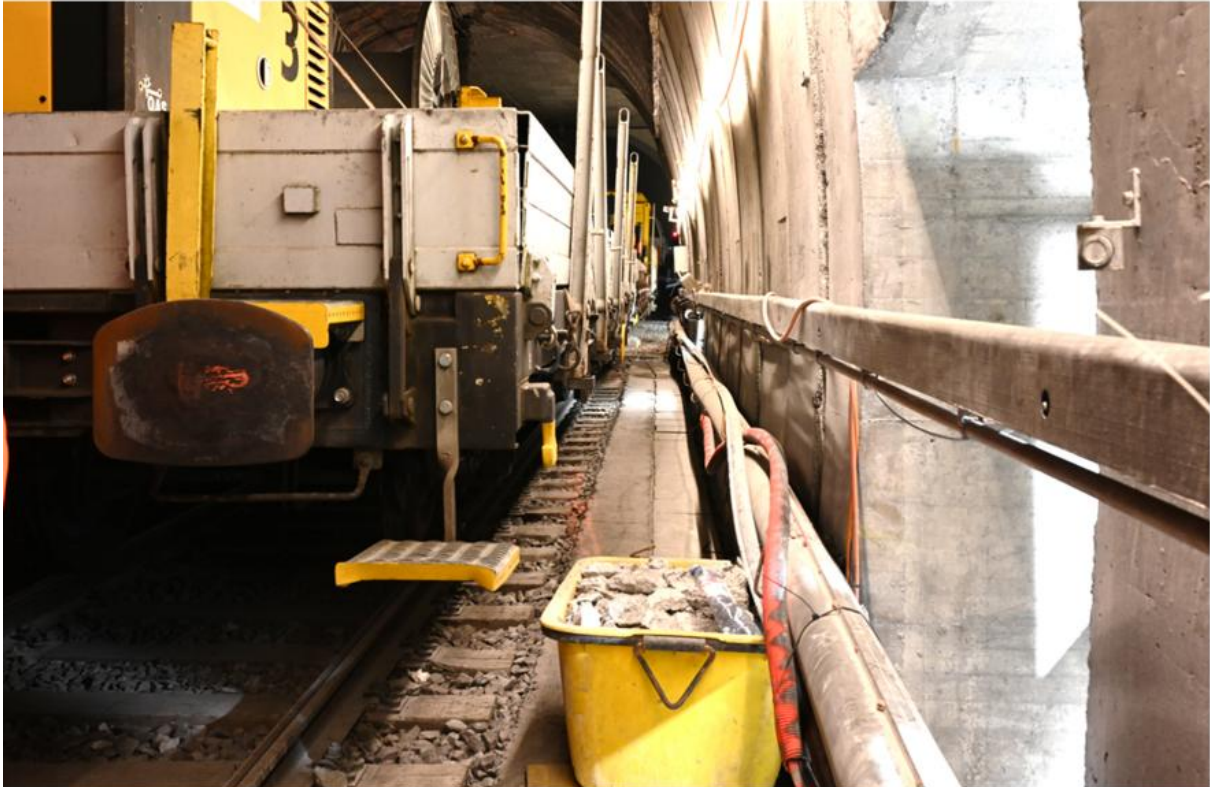
**Abbildung 8:** Bankett an der Tunnelwand als Gehweg, mit Hindernissen belegt und enge Platzverhältnisse.

☒ Der Rangierleiter arbeitete während seiner technischen Kontrolle unter erschwerenden äusseren Umständen.

*Der Gang entlang der Kompositionen war eben, zwar als Ablagerungsfläche missbraucht, aber durch das lange, vollständig durchgehende Lichtband sehr gut beleuchtet.*

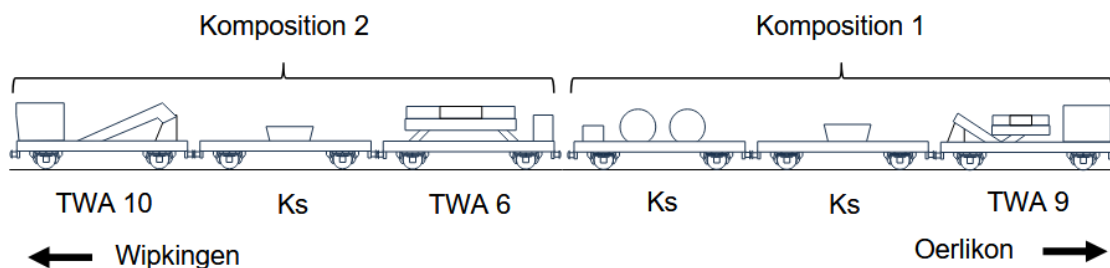
### Der Zug stand tagsüber wie beschrieben vollständig innerhalb des Tunnels

Die Flachwagen KS haben eine Länge über Puffer von 12.100 m, die Problemlage der fehlenden Verbindung und ihres Übersehens ist somit ca 37 m innerhalb des Tunnels aufgetreten.

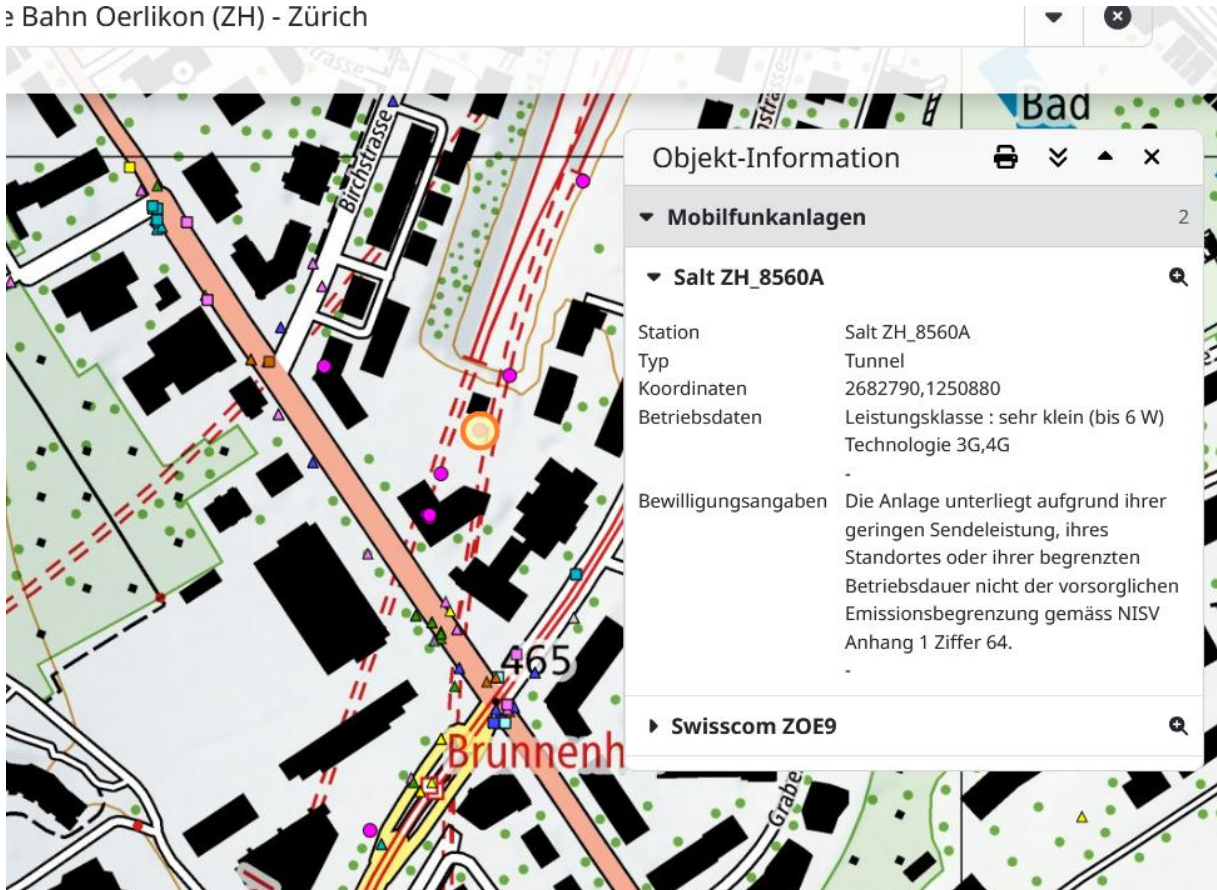
**Hier dürfte im Nahbereich ein Tunnelsender montiert sein. Nach üblicher Praxis sind Sender in der Schweiz im Bereich von Strassentunnels in einer Distanz von um 30m vom Portal.**

**Bei Bahntunnels sind es sehr oft nähere Lagen, d.h. im Bereich von 2- 5 m vom Portal.**

**Der kontrollierende Mitarbeiter ist bei seiner Arbeit auf der ganzen Zuglänge bei hoch belastet.**

**Dieser Flüchtigkeitsfehler könnte auf ein Wahrnehmungsproblem hinweisen.**
