Tramunfall in Oerlikon – drei Personen mittelschwer verletzt

Elektrosmog im Unfallablauf

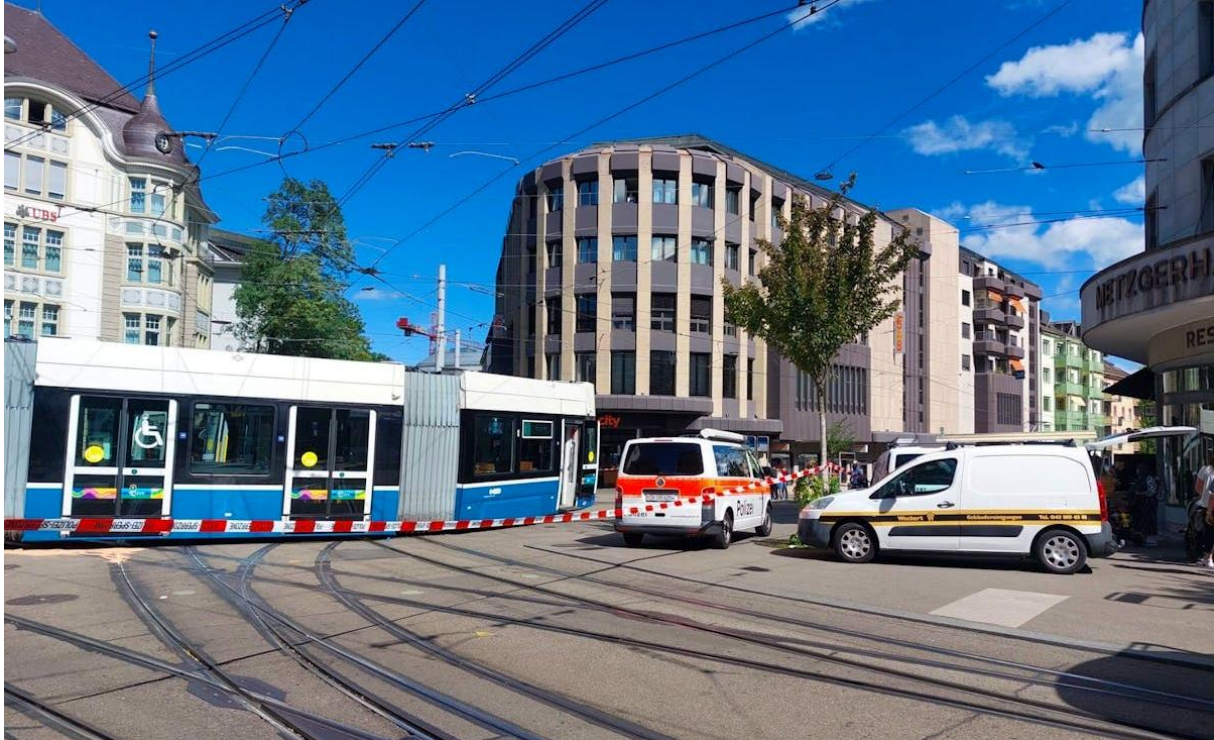
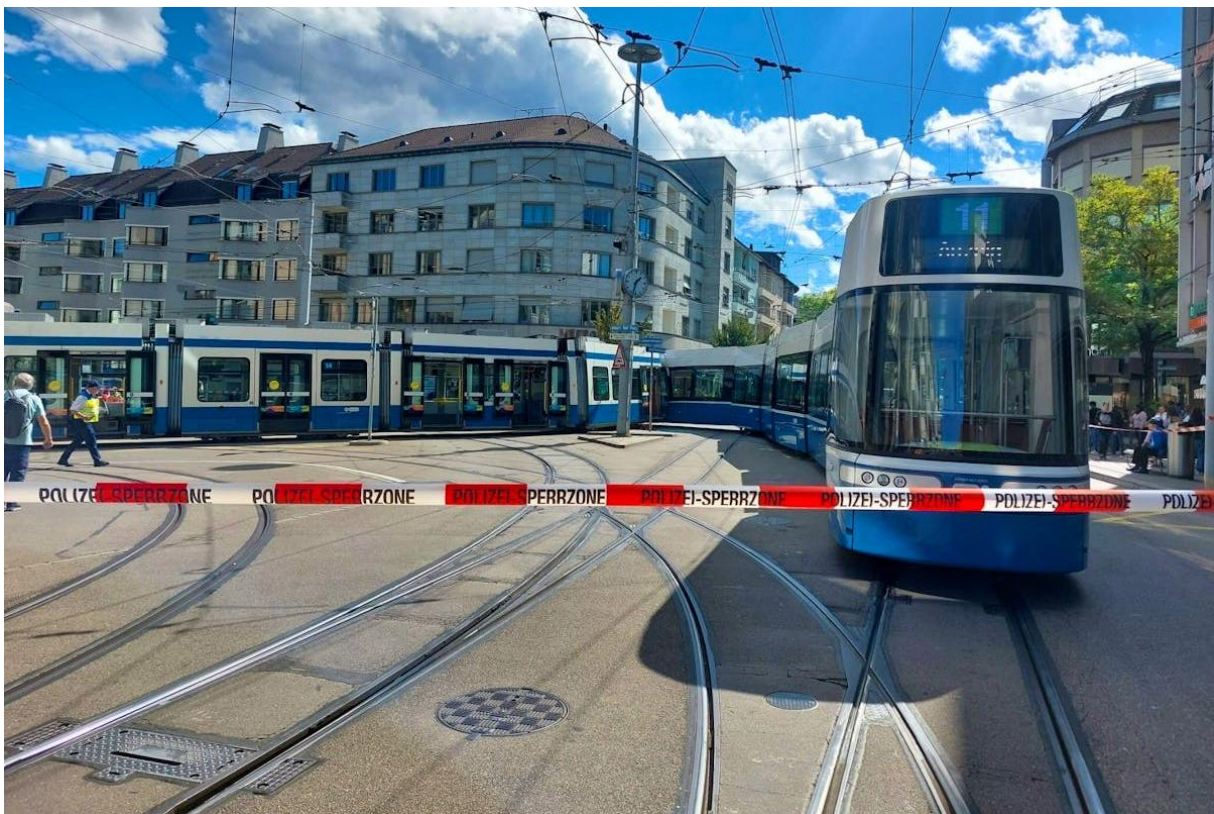
Am Stern Oerlikon hat sich am Montag eine heftige Kollision ereignet.

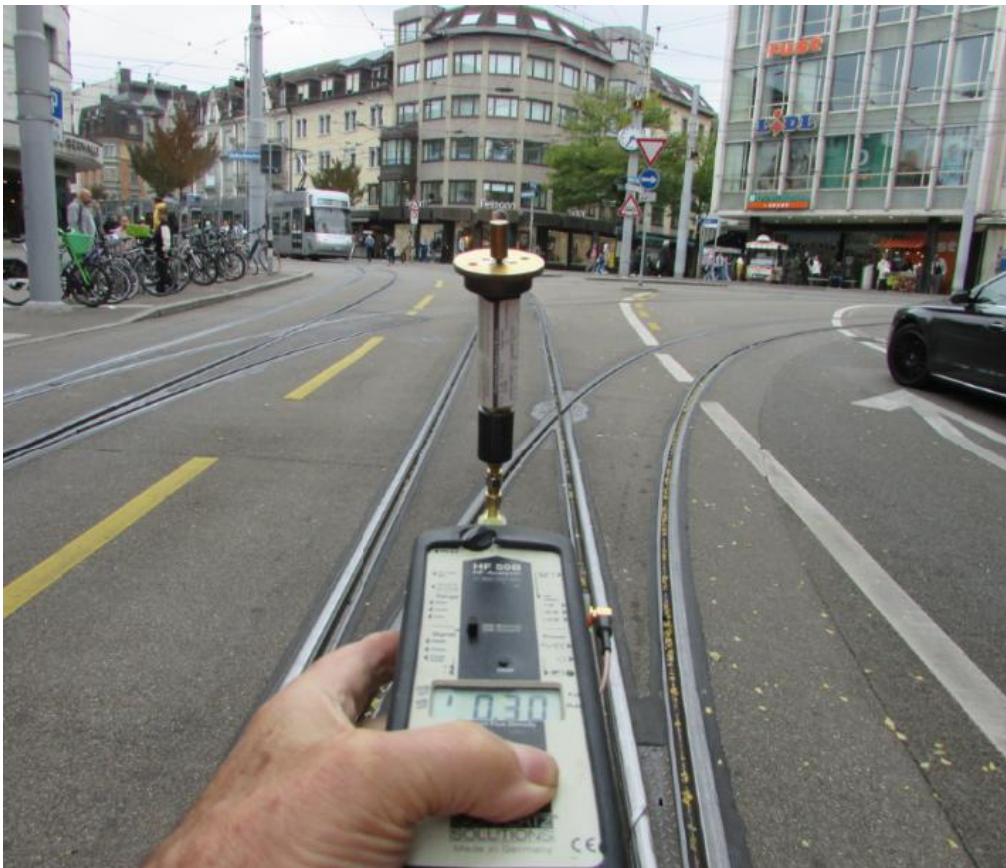
Anfahrtstrecke des 14ers. Kurz vor Kollision

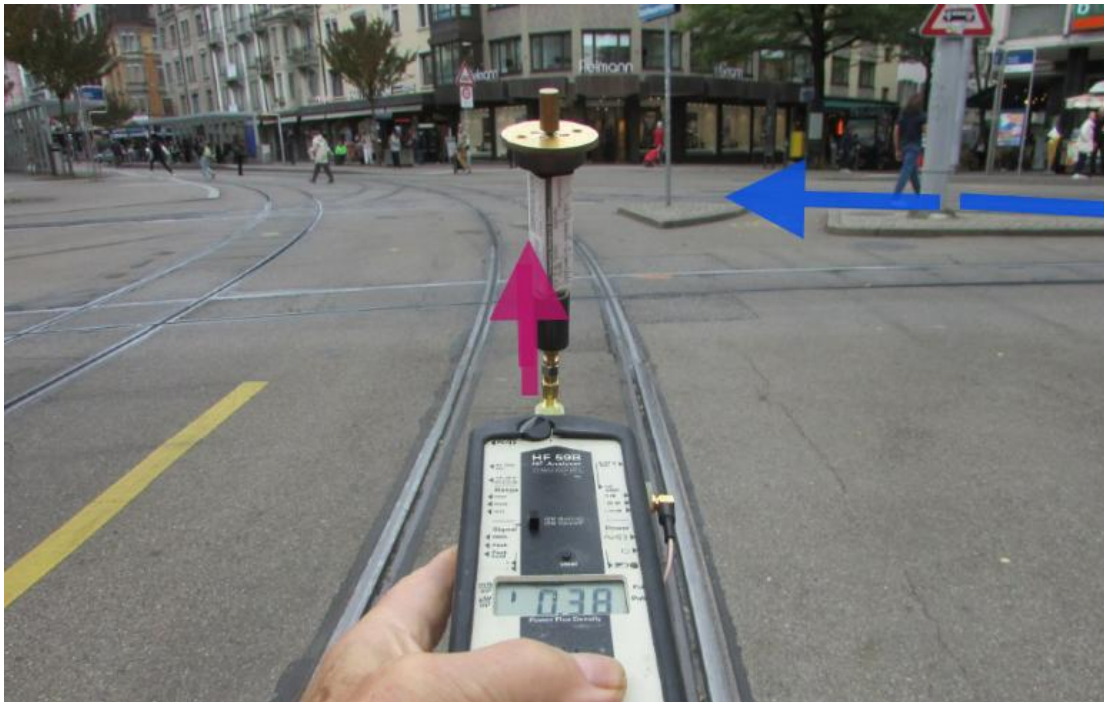
Das Tram von rechts ist immer sehr langsam.

Ca. 15 m vor der Kollision, hier ist das angefahrene Tram bereits mit dem Fahrerstand auf der Kreuzung

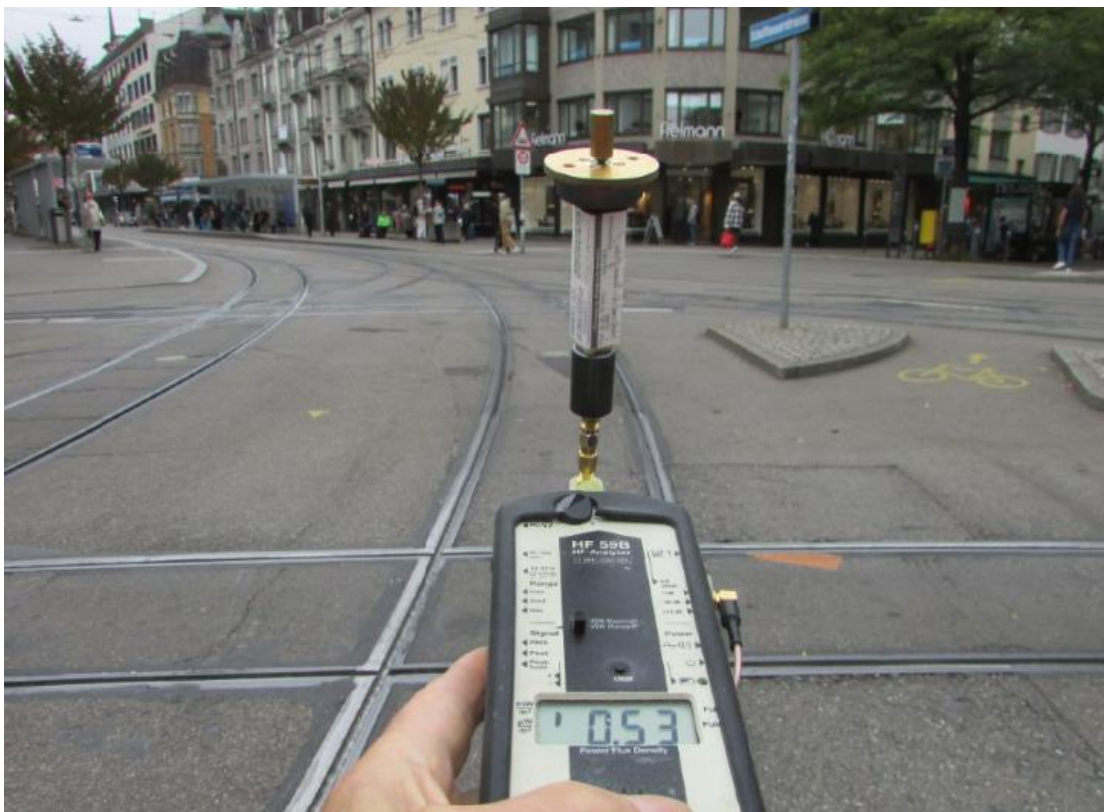
Messung mit einem einzelnen heranfahrenden 14er ohne weiteren Verkehr

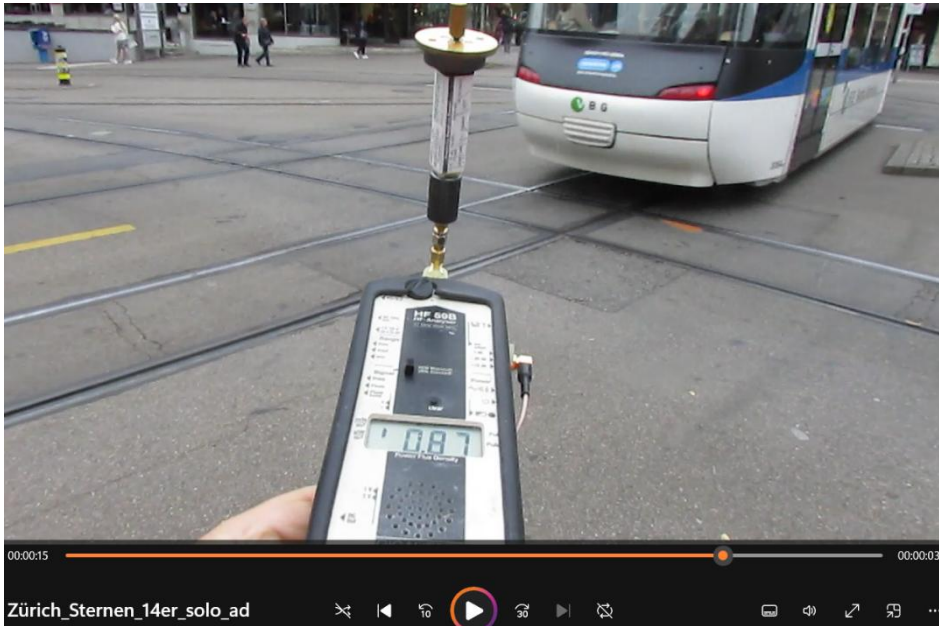
Hier erfolgt eine Steigerung nach Verlassen des Funkschattens – der -adaptive Sender liefert.

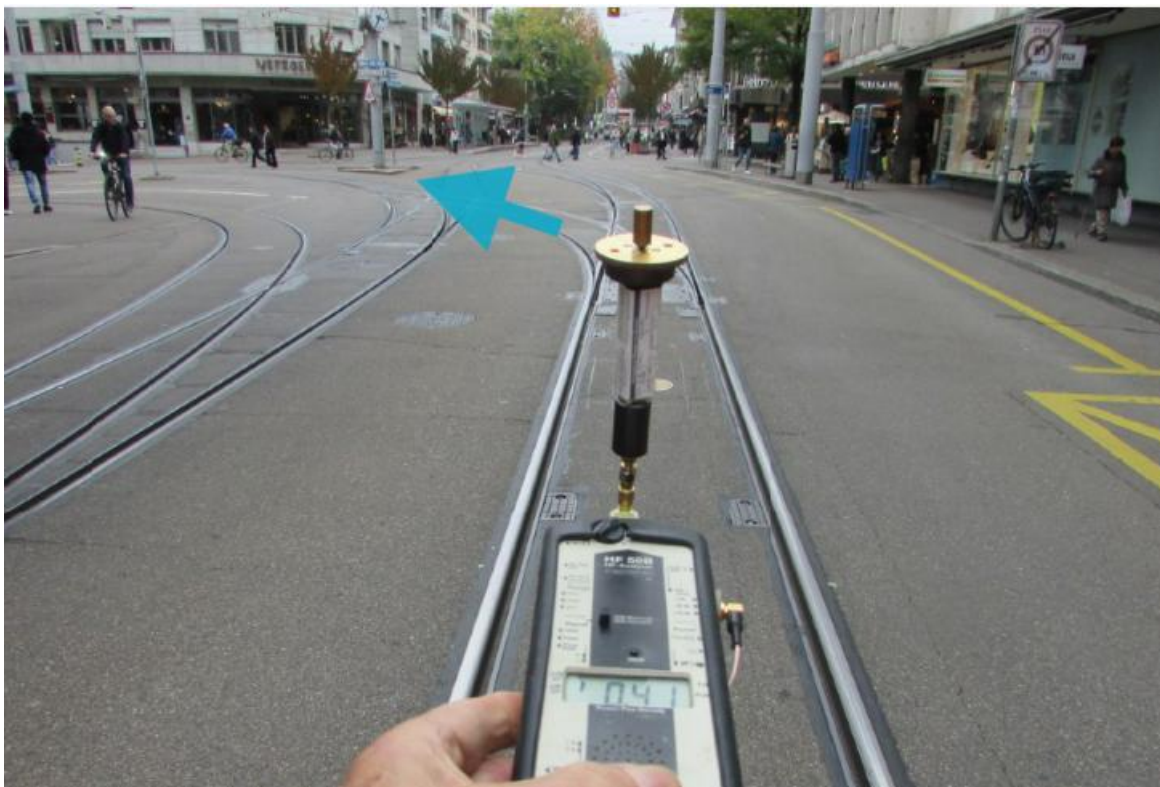
Anfahrt des 11ers. Das Tram überfährt hier mehrere Schienenkreuzungen und ist darum sehr langsam.

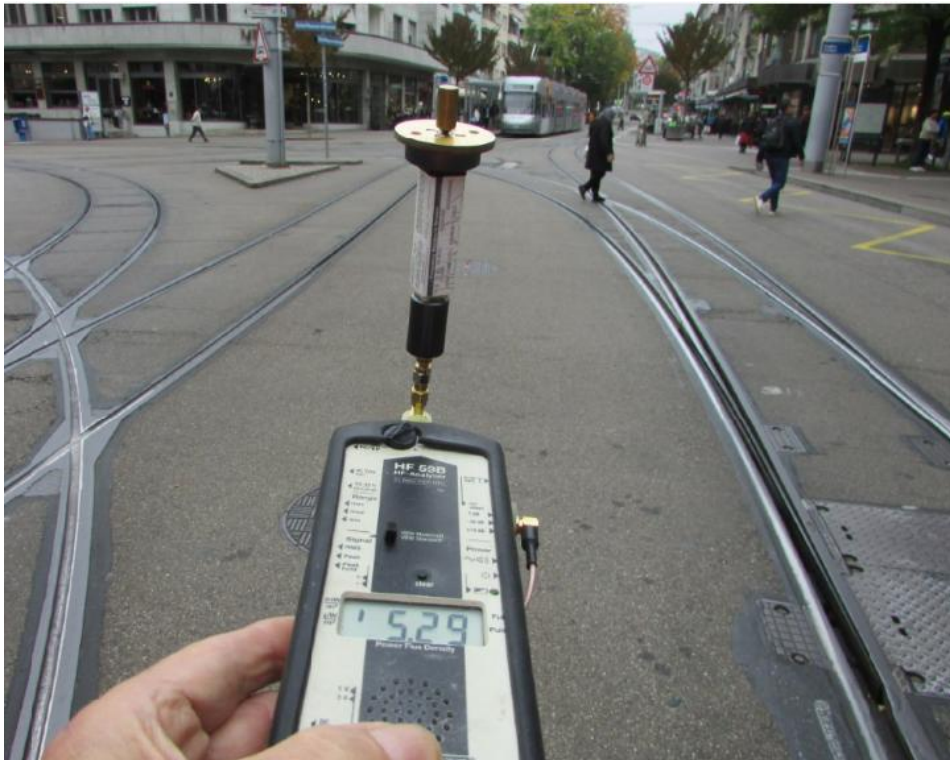
Hier entsteht mit einem Gegentram in der Schaffhauserstrasse eine starke Leistungssteigerung des Senders frontal

Eine Reflexion am gerundeten Cockpit kann einen Teil dieser hohen Belastung auf den von unten heranfahrenden Lenker verlagern.
