SBB-Zugbegleiter wird in Tür eingeklemmt und stirbt

https://www.sust.admin.ch/inhalte/BS/2019080401_VB_Baden.pdf Vorbericht

Ereignis	Tödlicher Arbeitsunfall eines Zugchefs
Ereignisart	Arbeitsunfall
Ort, Datum, Zeit	Baden (AG), 4. August 2019, ca. 00:10 Uhr
Reg.-Nr.	2019080401
Verkehrsmittel	Eisenbahn
Beteiligte Unternehmen	
Eisenbahnverkehrsunternehmen	SBB Personenverkehr AG (SBB-P), Bern
Infrastrukturbetreiberin	SBB AG Infrastruktur (SBB-I), Bern
Beteiligte Personen	Lokführer SBB-P Zugchef SBB-P
Beteiligte Fahrzeuge	Pendelzug: Lokomotive Re 460, 9 Mittelwagen und ein Steuerwagen Typ EW IV
Schäden	
Personen	Der Zugchef wurde tödlich verletzt.
Verkehrsmittel	
Infrastruktur	
Kurzbeschreibung	Am Sonntag 4. August 2019 wurde der Zugchef des Zuges IR1893 bei Abfahrt aus dem Bahnhof Baden bei der Türschliessung in einer Tür eingeklemmt und mitgeschleift.

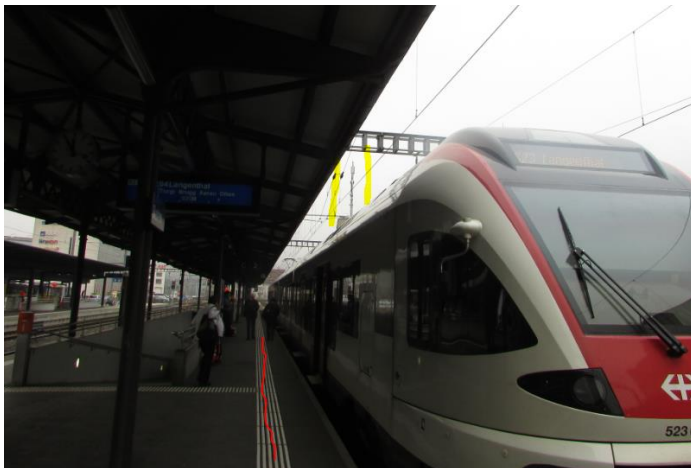
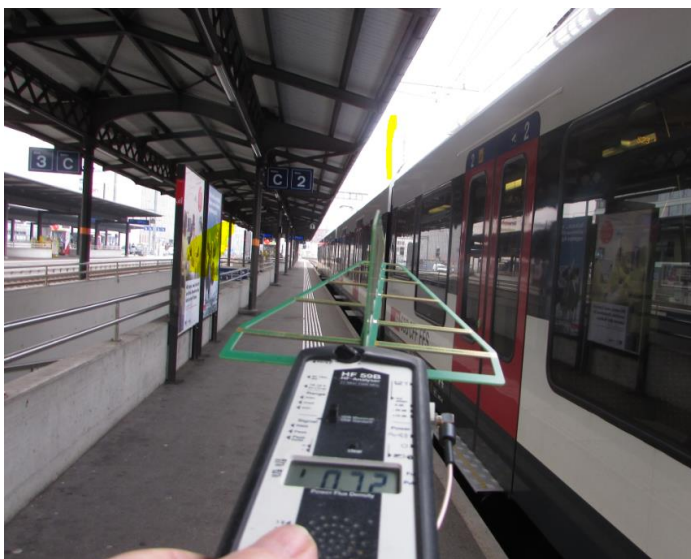
Messung am 6.2.21, 13:00

Auf Perron 2 in der Nähe der Treppe ist kein Wlan, aber der Einfluss des Senders Postrasse vorhanden:

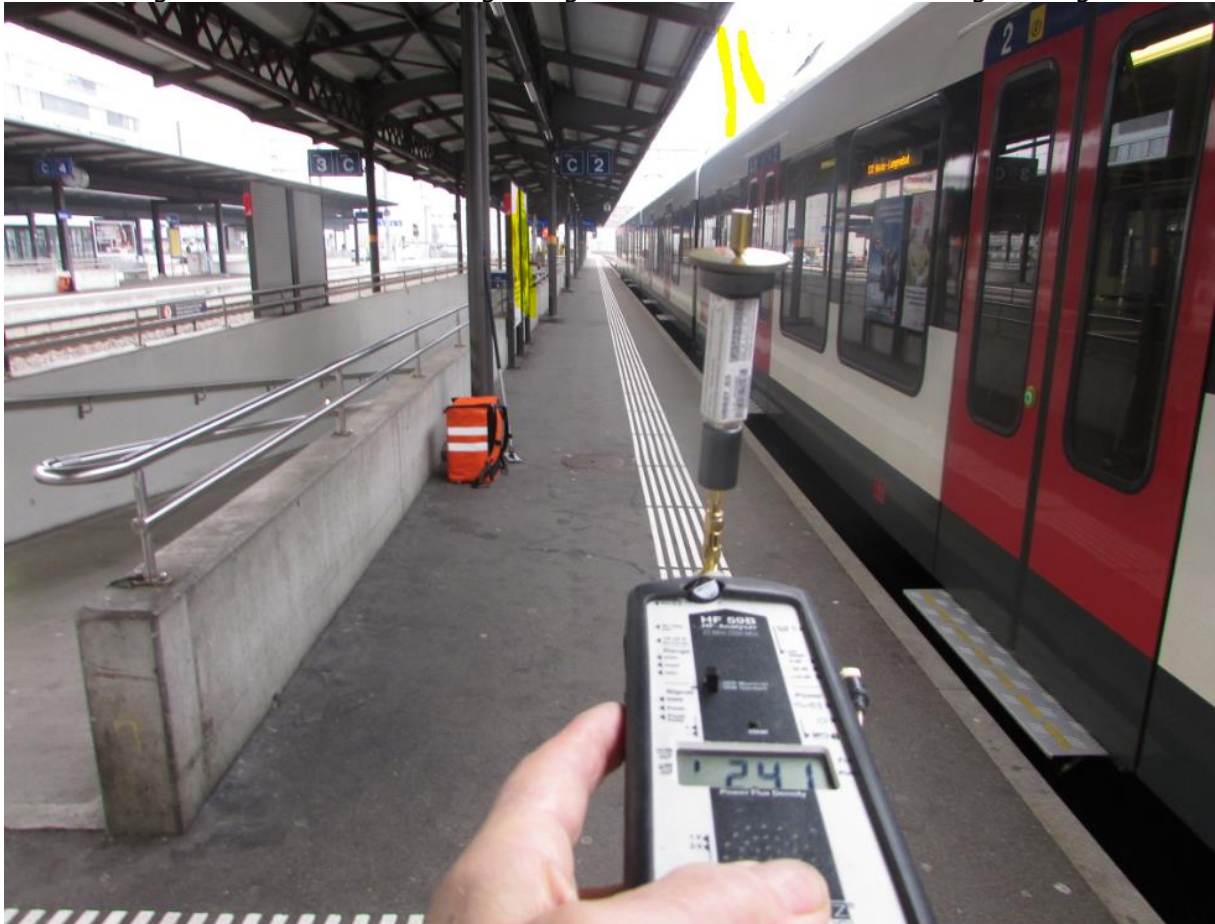
Hier ist aufgrund der reflexiven Umgebung die omnidirektionale Messung wichtiger:

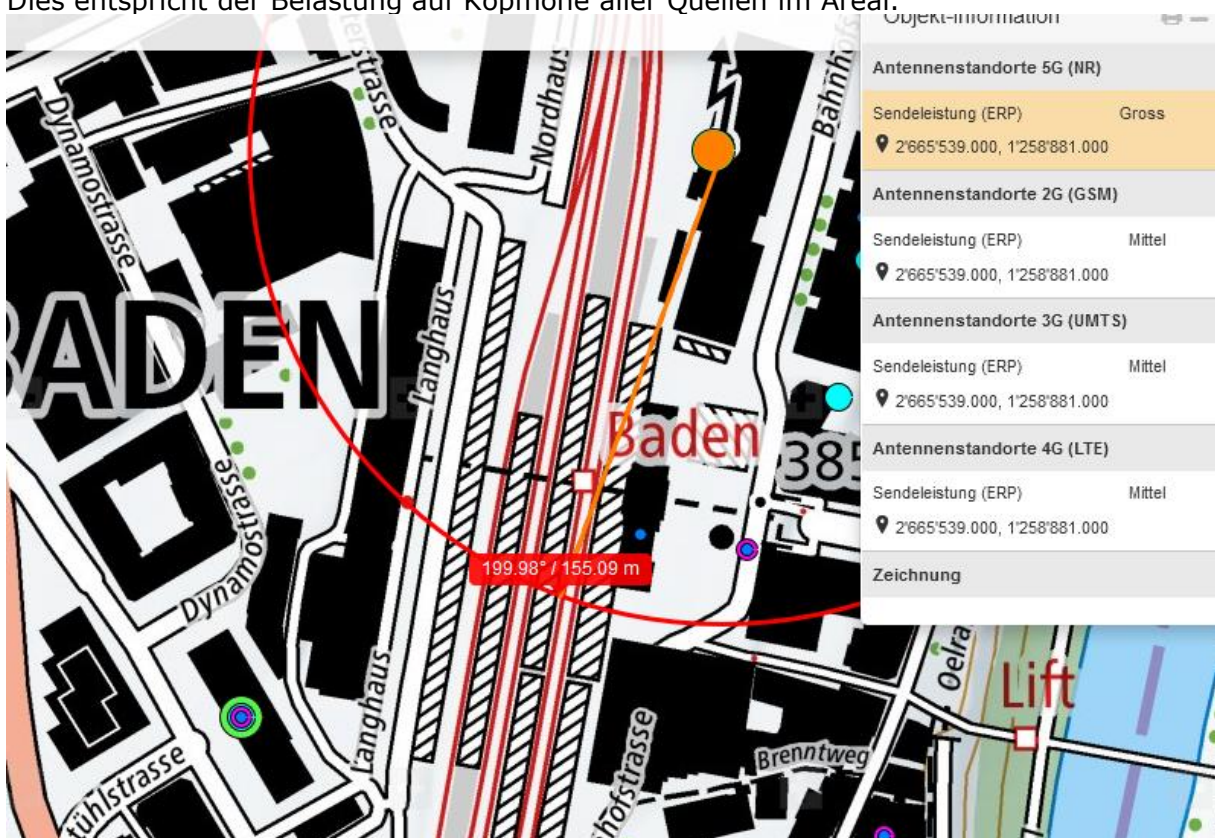
Dies entspricht der Belastung auf Kopfhöhe aller Quellen im Areal.

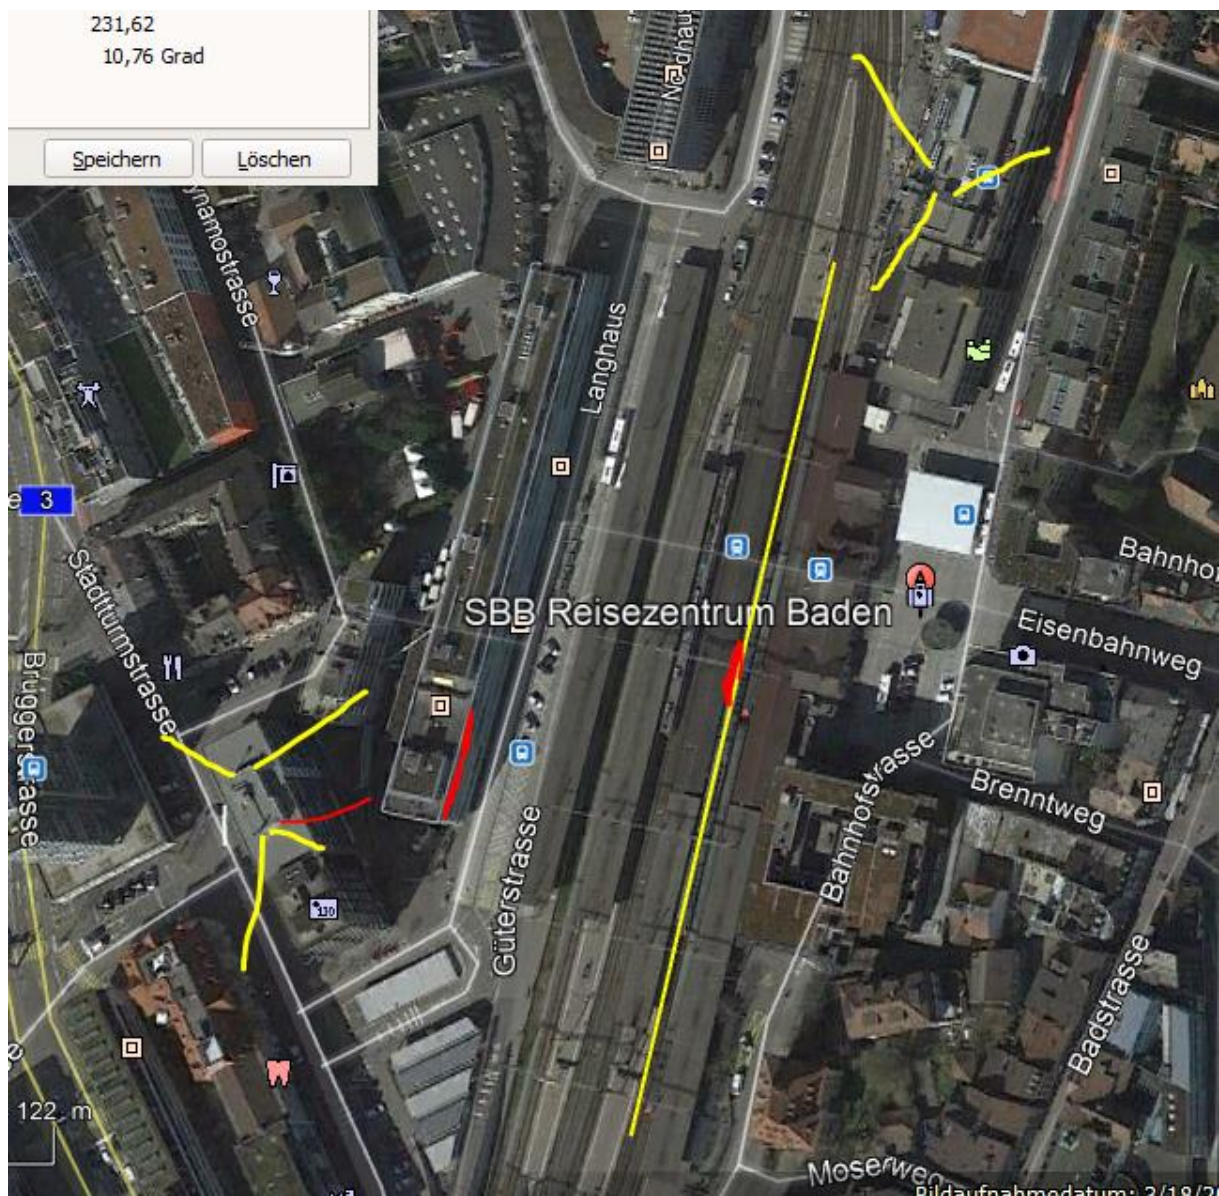
Der Lokomotivführer **hat auf die Perronmitte bei Gleis 2 Sicht**, wenn er den Zug wie üblich vor dem Signal stoppte – die Lok und sicher ein Wagen sind leicht abgedreht:

Der Sender südöstlich wird von der Gebäudekante abgeschirmt.

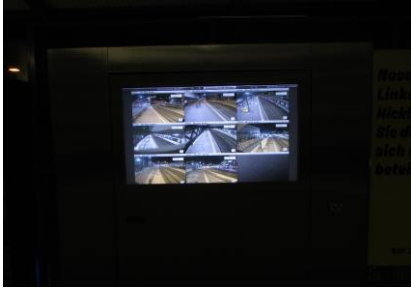
(oberes Bild)

Messung bei den Monitoren der Überwachungskameras

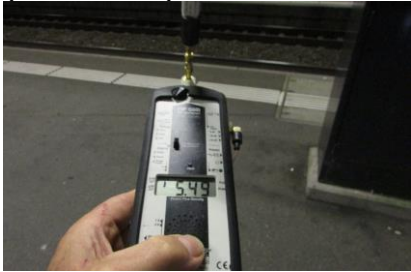
3m daneben entsteht ein hot-spot

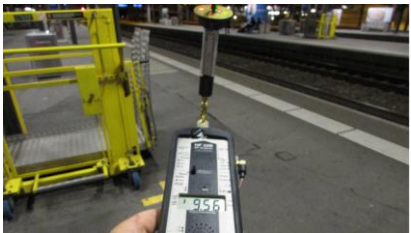
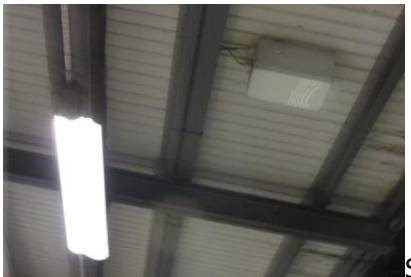
Senderähnliches, mit abgeschirmten Kabeln erschlossenes

Gerät oberhalb

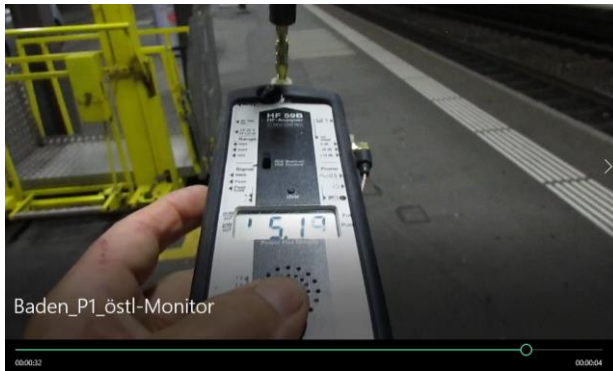
Auf dem Film vom 5.9.19 ist auf dem Gang vom Westende des Perrons 1 eine Steigerung der Werte bis auf 1.84mW/m^2 (auf der Höhe der Monitore) zu beobachten. Daneben, auf der Fläche, die vermutlich ein in der Mitte einsteigender Zugbegleiter vor dem letzten Blick nach vorn und hinten benützt, ist ein noch höherer Wert von 5.18mW/m^2 zu finden:

Bei Bedingungen **weit unterhalb dieses Werts** sind im Lauf dieser Untersuchung viele Befindlichkeitsstörungen aufgetreten.
