Unfall in Stalden OW – Crash zwischen Motorrad und Postauto

Elektrosmog im Unfallablauf

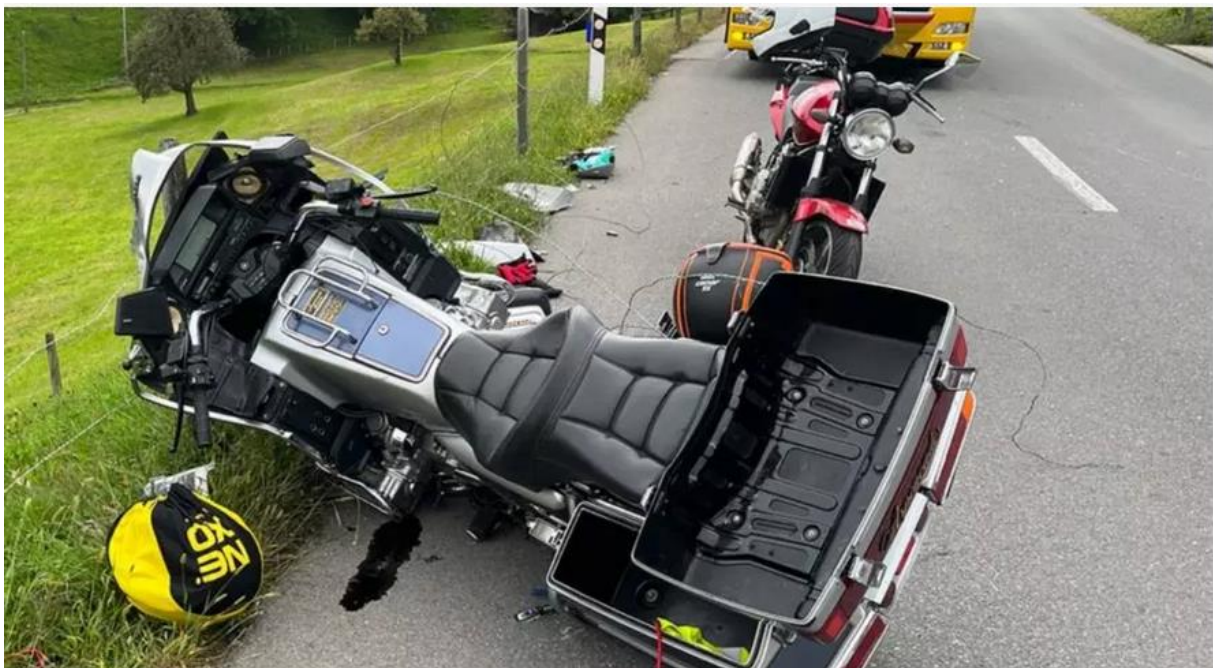
Kurz vor Stalden kam er rechtsseitig in die Wiese, streifte die dortige Stützmauer und geriet auf die Gegenfahrbahn, wo er frontal mit einem Postauto kollidierte.

Das Motorrad erlitt einen Totalschaden. Das Postauto konnte trotz Beschädigung an der Front weiterfahren.

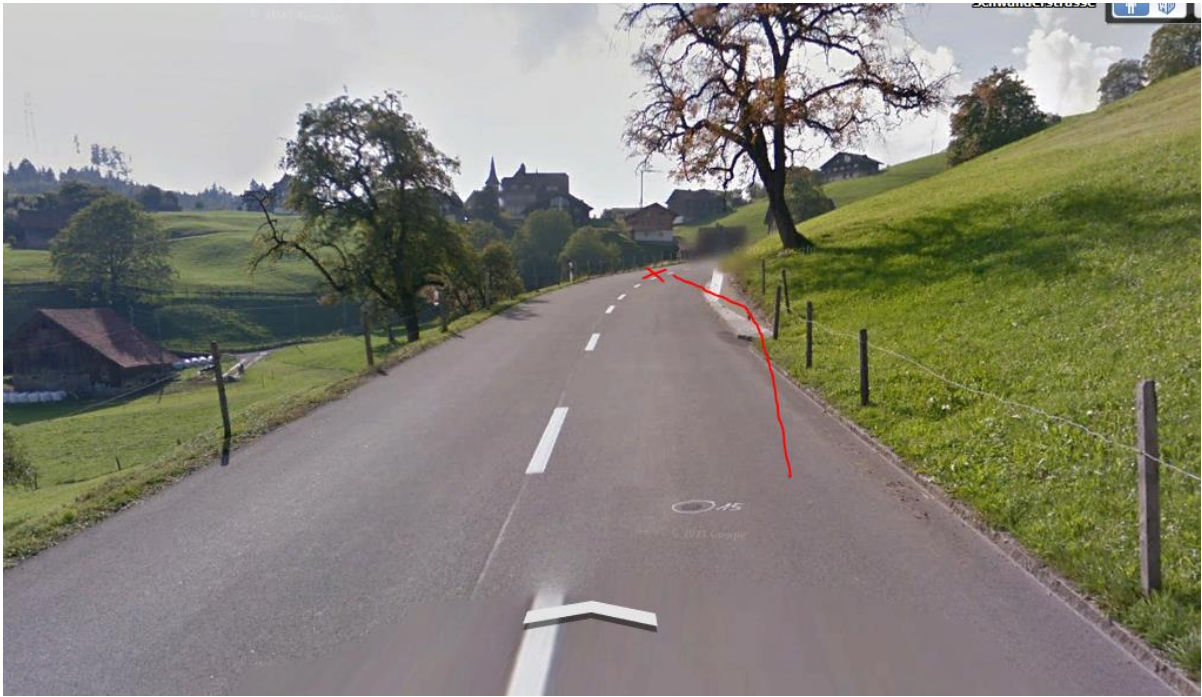
Der Unfallort ist aufgrund des Beschriebs etwa hier – zu wenig Bild, um die letzten Meter des Ablaufs zu erkennen:

Ablauf: vor / in der leichten Rechtskurve erkennen des Postautos

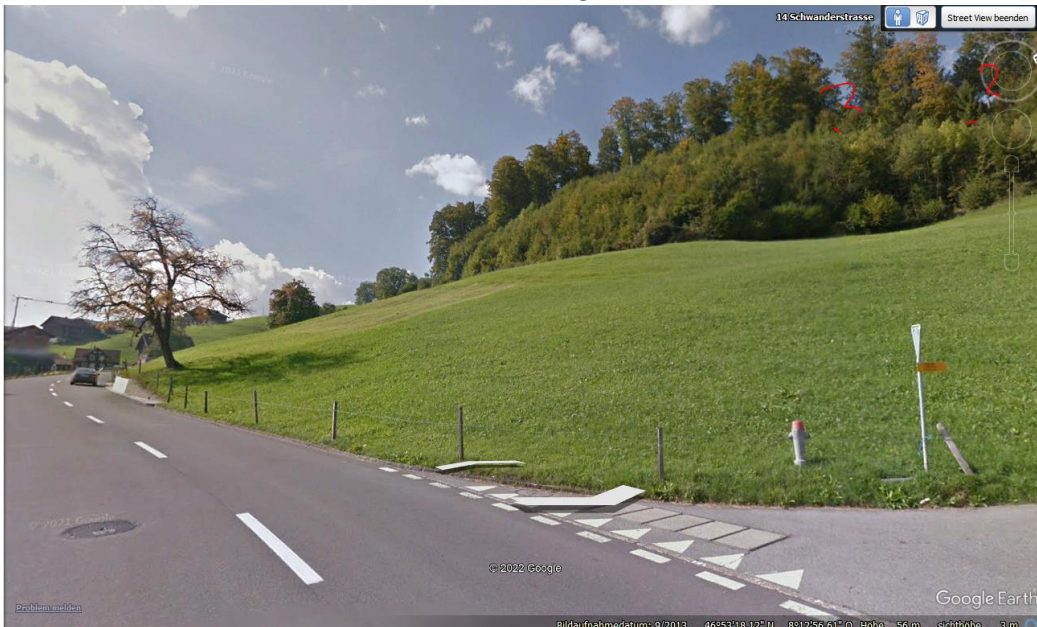
Auf dem unteren Bild: Wald in der Senderichtung, 2013 noch tiefer...

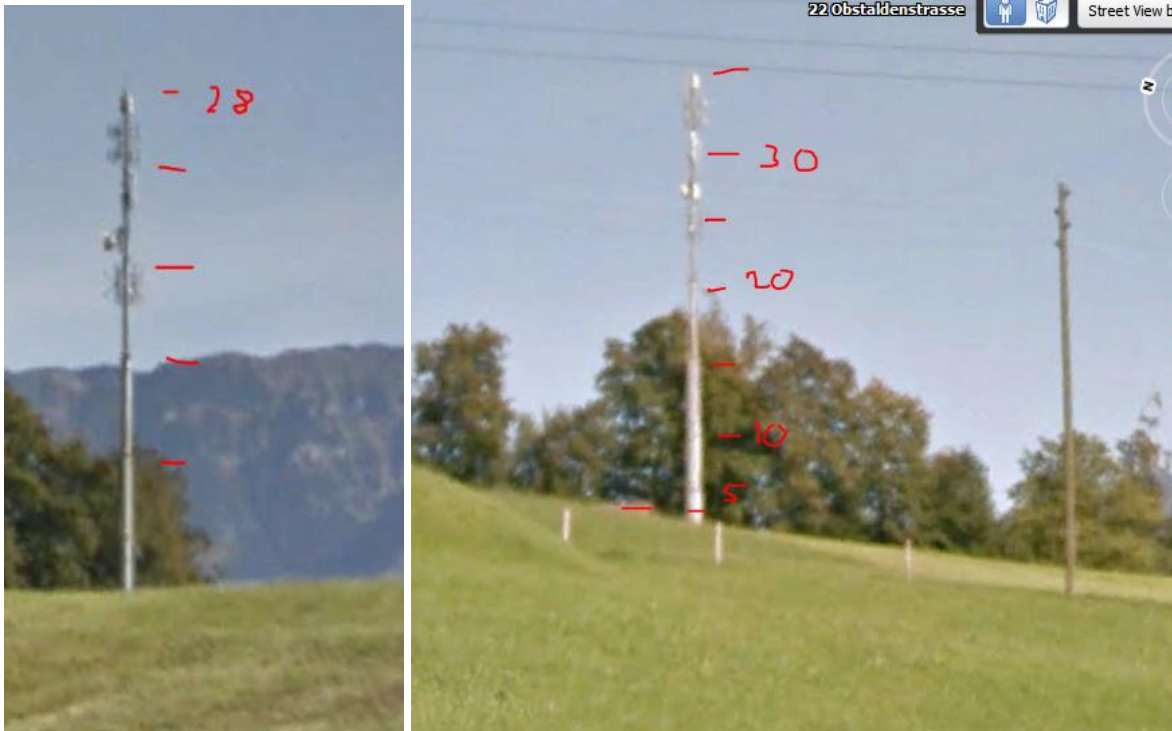
Der Sender ist um 30 - 35 m hoch, Doppelstandort, erreicht aufgrund des Waldes an der Kuppe die Kurve nicht:

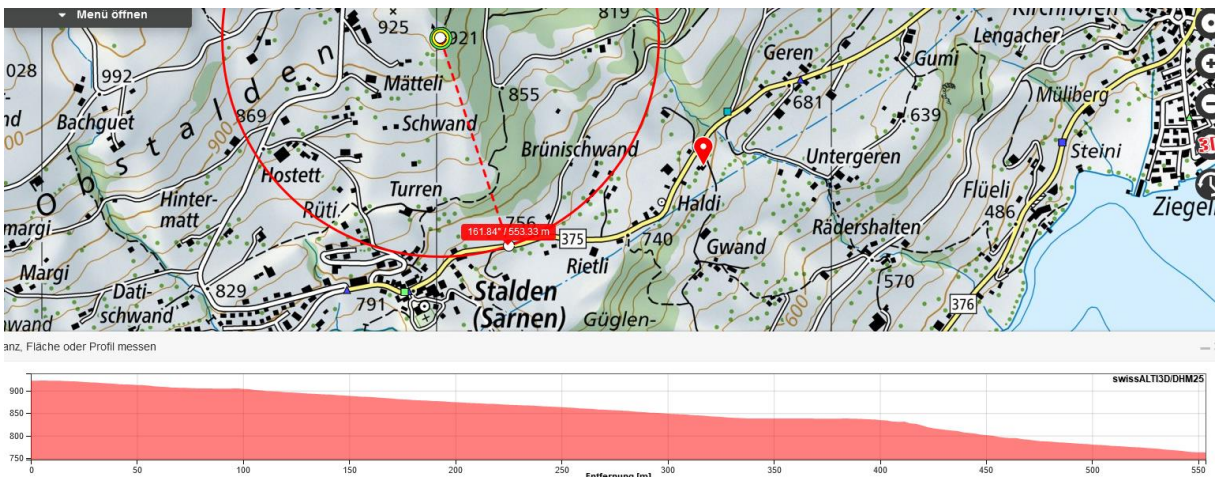
Querte vor 440 und 1800m diese HS 5
