Stadt Schaffhausen: Falschfahrt mit Gelenkbus

Elektrosmog im Unfallablauf

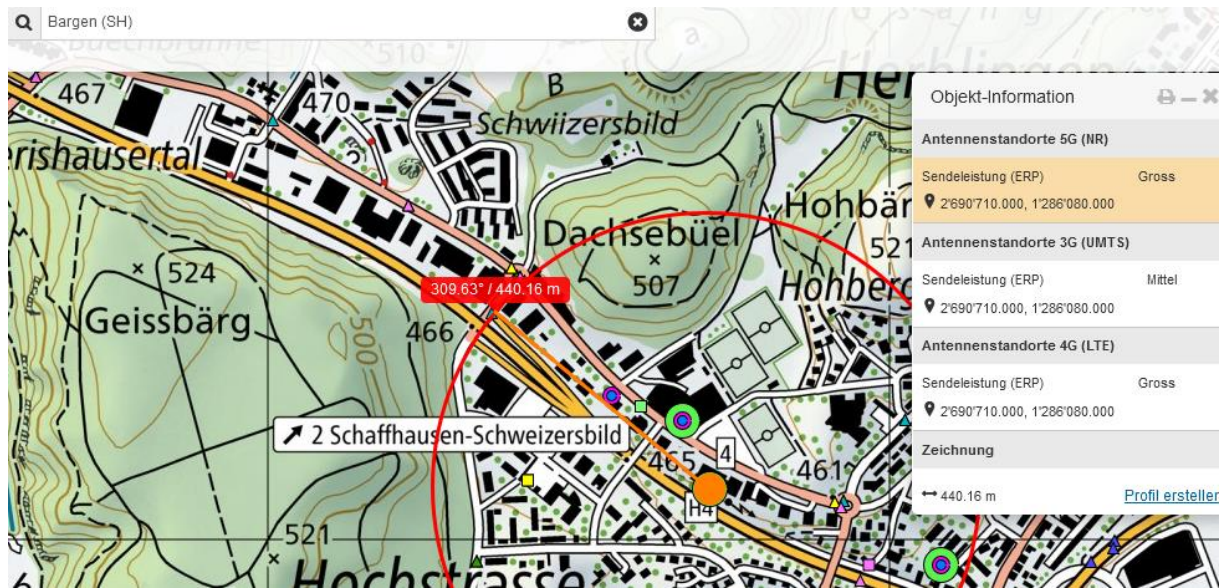
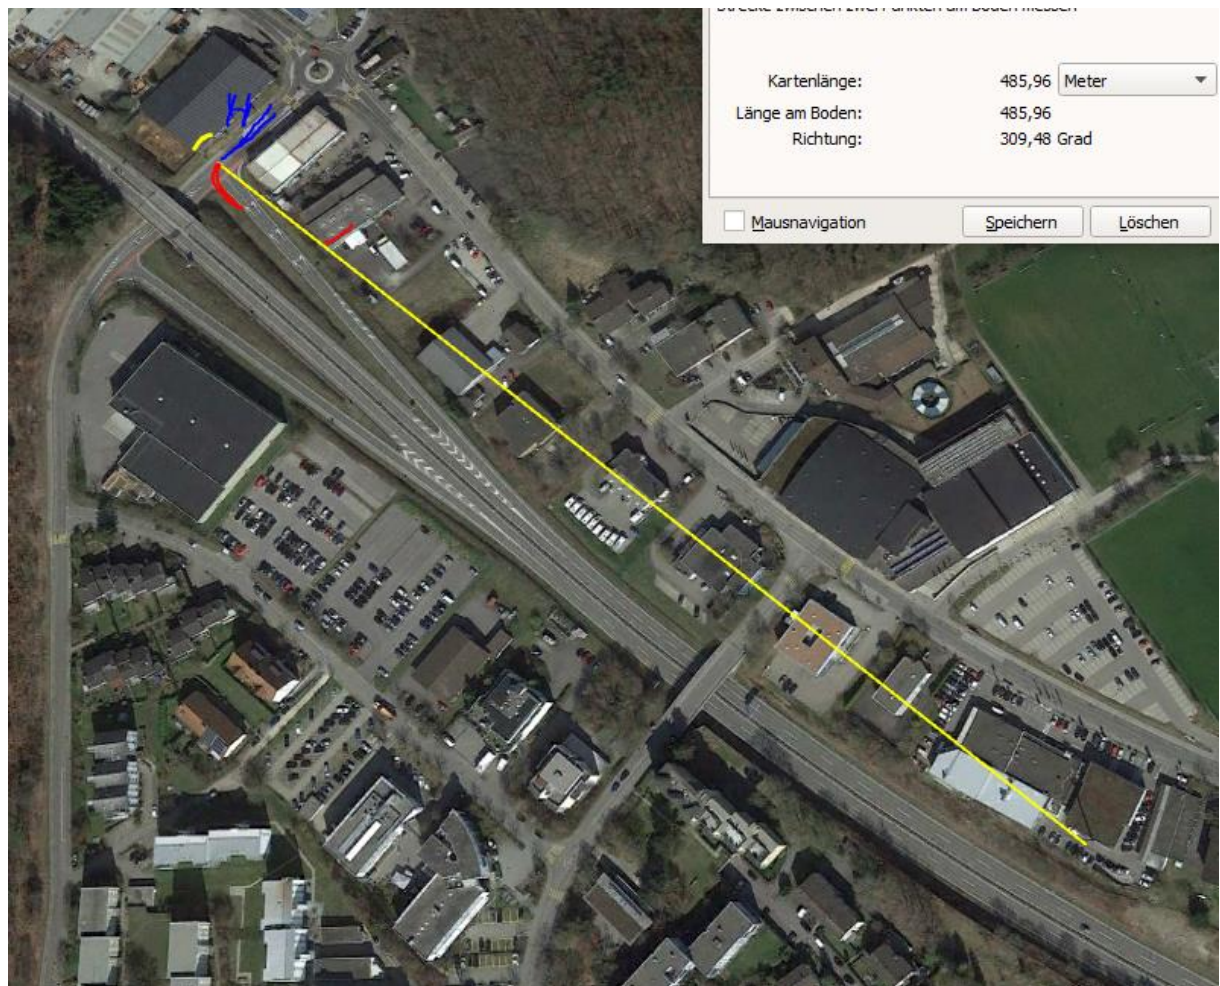
Bereich des Einmündens ist bereits knapp exponiert

Die Einwirkstrecke ist maximal 2 m, ausser, er hätte noch lange gestanden und gerätselt wohin er fahren sollte..... Sonneneinstrahlung ist hier eher nicht gegeben in der Abfahrtrichtung seit dem Kreisel.

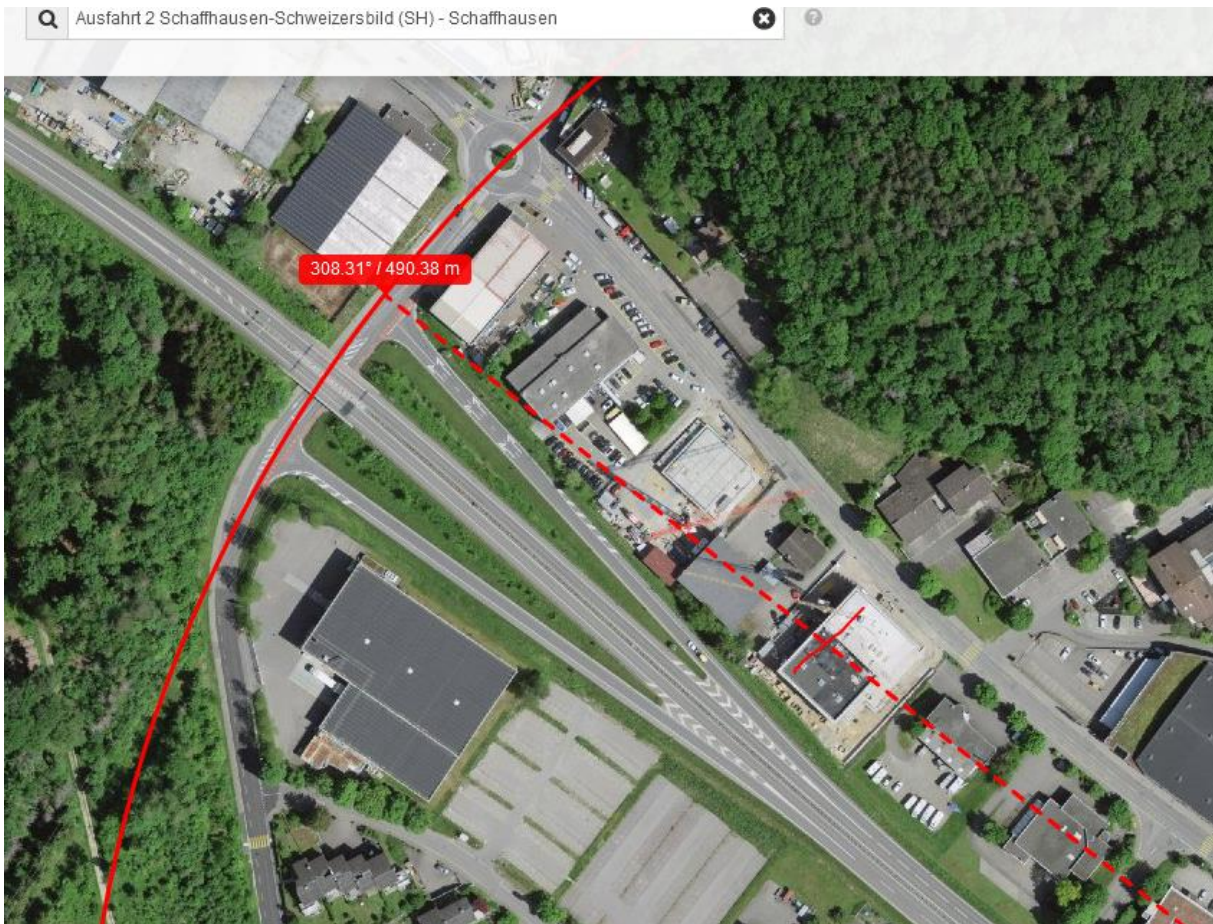
Die Unterführung, aus deren Niveau er gestartet hat, ist vertieft. Kaum starke Einstrahlung,

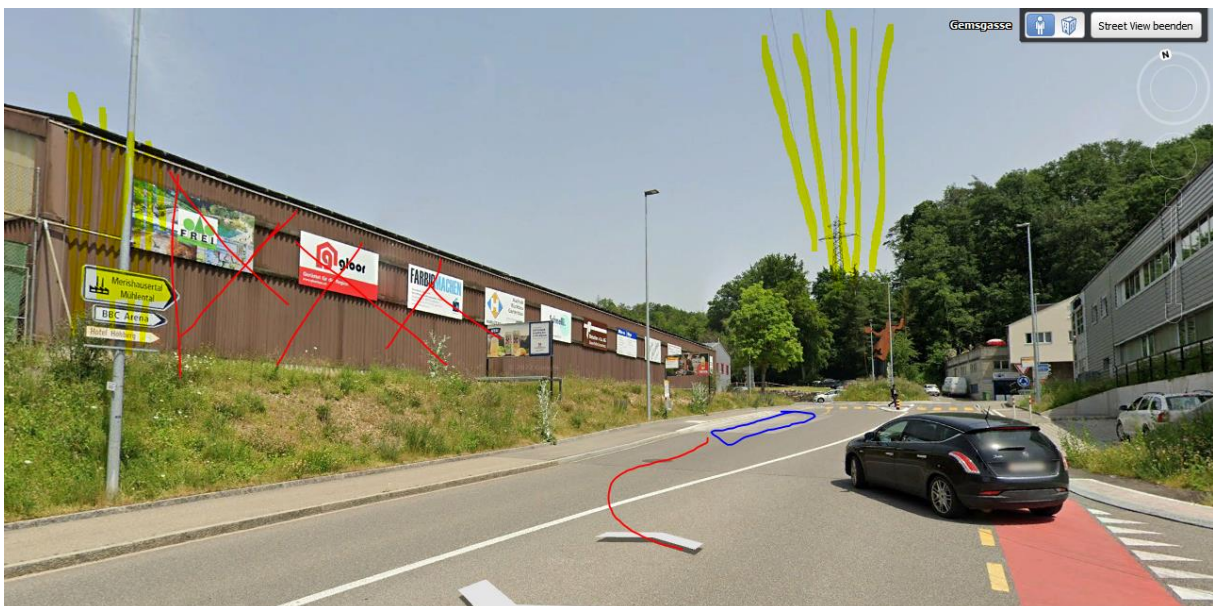
Allenfalls Reflexion. An Ort zu messen, nur sehr knapp, aber stark strukturierte Metallfassade

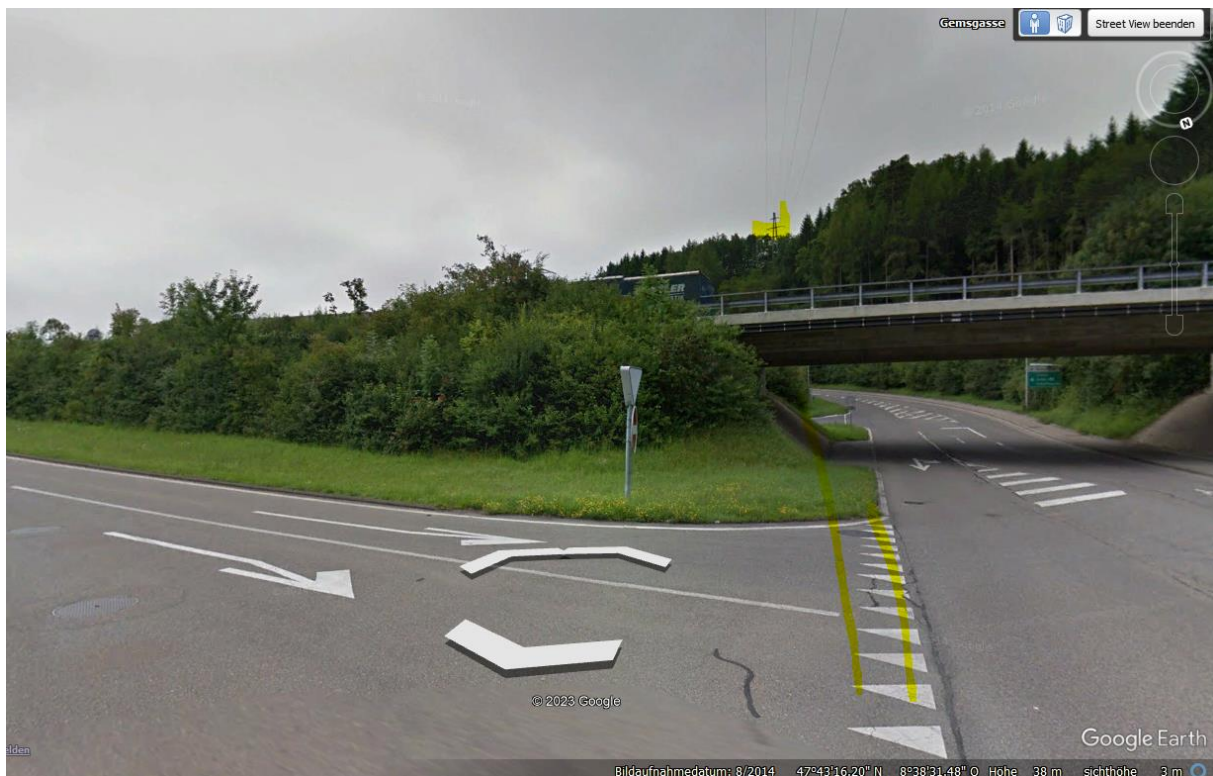
Die Situation wird von einer HS 3 oder 5 überspannt
