Trams krachen beim Albisriederplatz ineinander

Elektrosmog im Unfallablauf

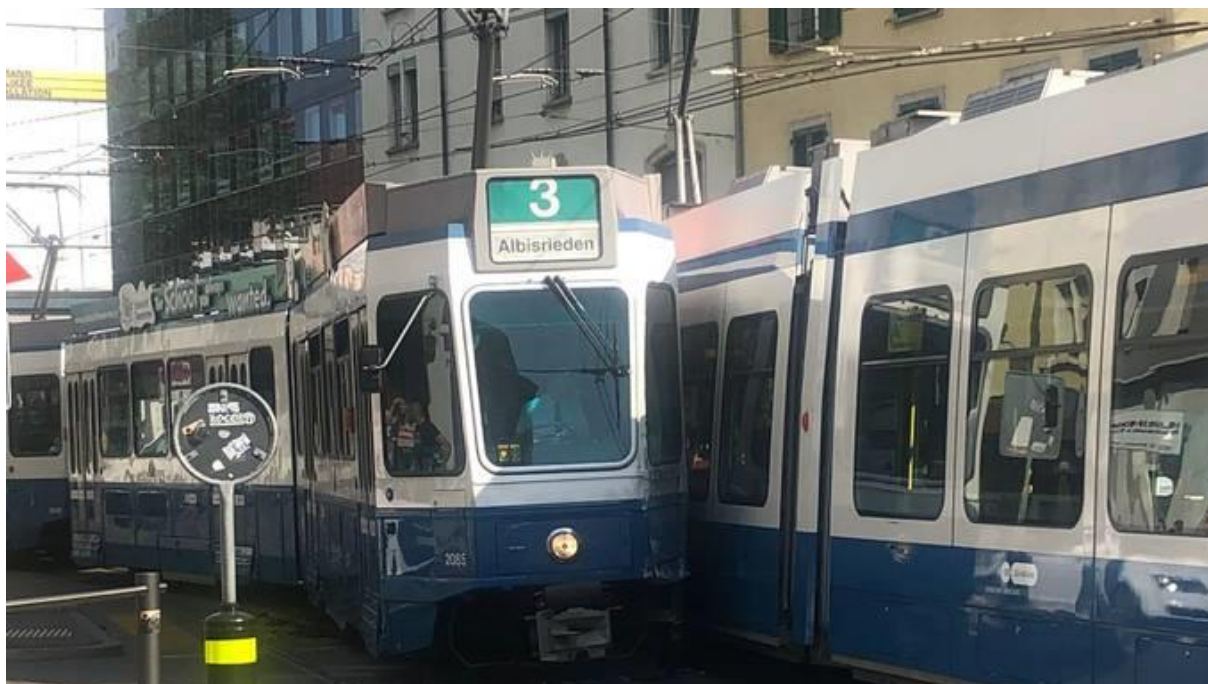
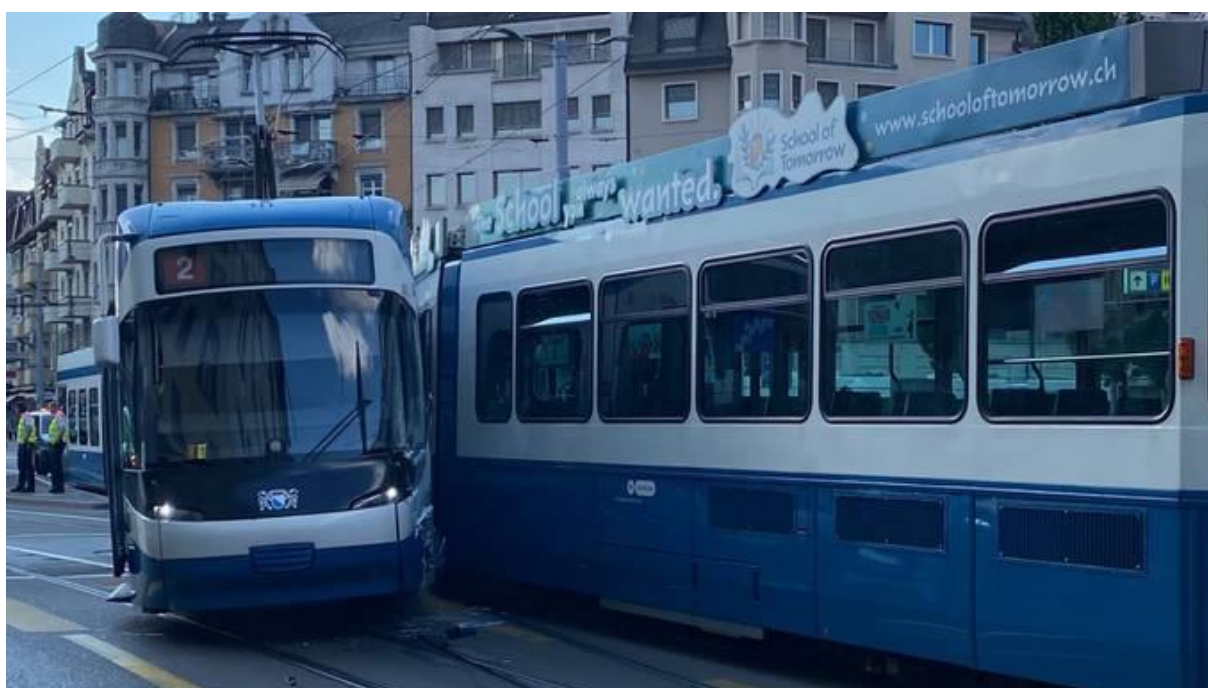
Am frühen Samstagabend ist es beim Albisriederplatz in Zürich zu einem Tramunfall gekommen. Ein 2er und ein 3er stiessen seitlich zusammen, erzählen Augenzeugen. Die Polizei bestätigt den Vorfall.

Ein weiterer ZüriReporter erzählt: «Es war krass, als der 2er und 3er zusammenstiessen.» Die Stadtpolizei Zürich bestätigt den Unfall. Dieser sei um 17.46 Uhr gemeldet worden, heisst es. Ein Tram habe den Vortritt missachtet. Personen seien keine verletzt worden.

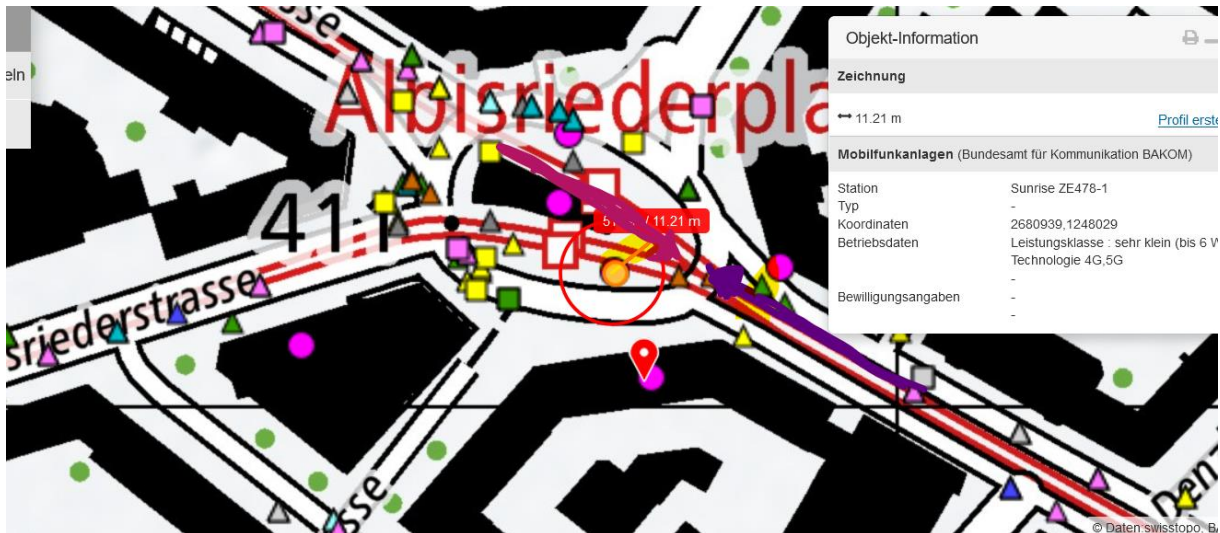
Die Trams haben je eine seitliche Exposition zu 2 Kleinsendern.:

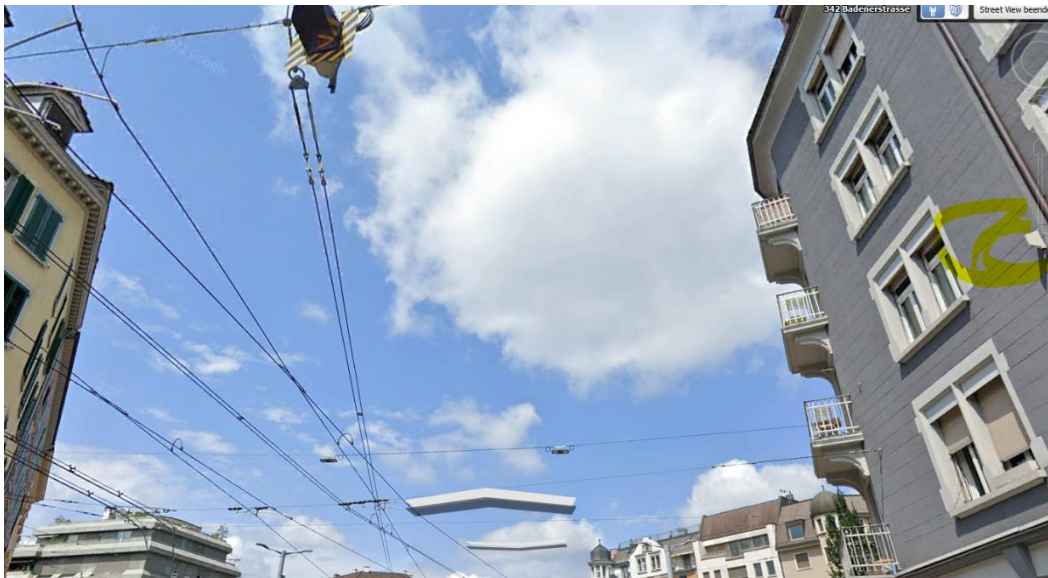
Weichensignal für den 3er:

rechts der Sender mit Wirkung auf den Lenker des in Richtung der Albisriederstrasse fahrenden Lenkers.

Dies bedeutet jedoch noch keine Vortrittsregelung. Diese muss durch die VBZ anderweitig geregelt sein, was sich der Kenntnis des Autors entzieht.

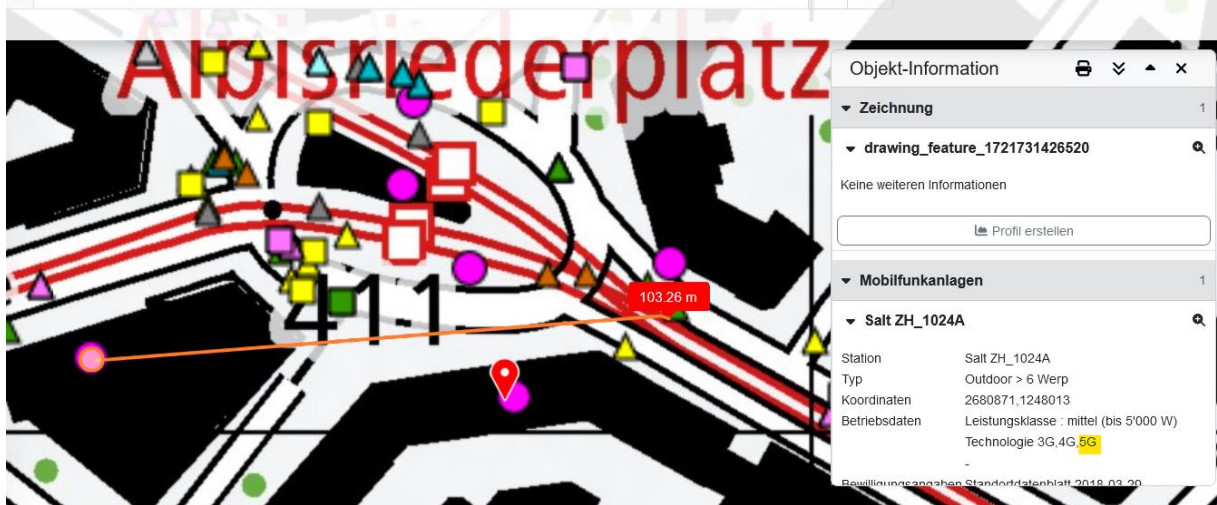
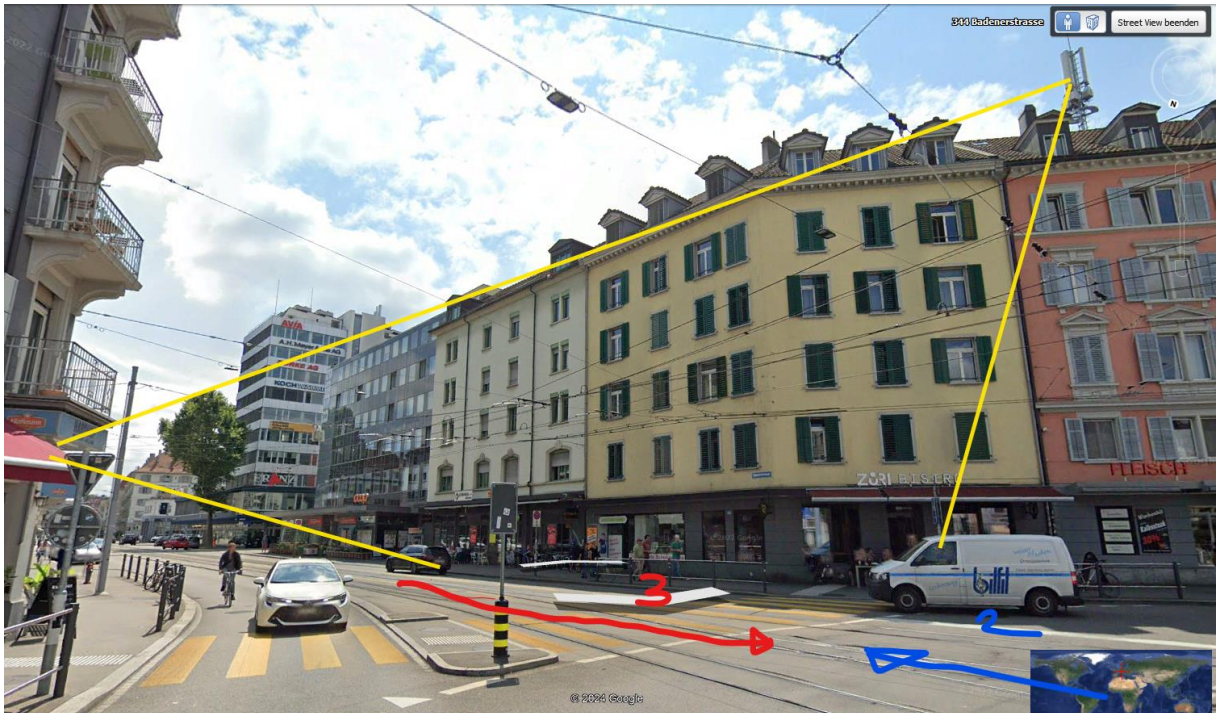
Albisriederplatz 1 8003 Zürich

In dieser Situation mangelnder Absprache oder Signalmissachtens ist ein hohe Funkbelastung gegeben, was bei verschiedenen anderen Unfällen an diesem Platzen festgestellt wurde:

Der Sender von links

Wetter trocken – Strahlung ungedämpft.
