Tram derails and crashes into shop in Oslo injuring four

Elektrosmog im Unfallablauf

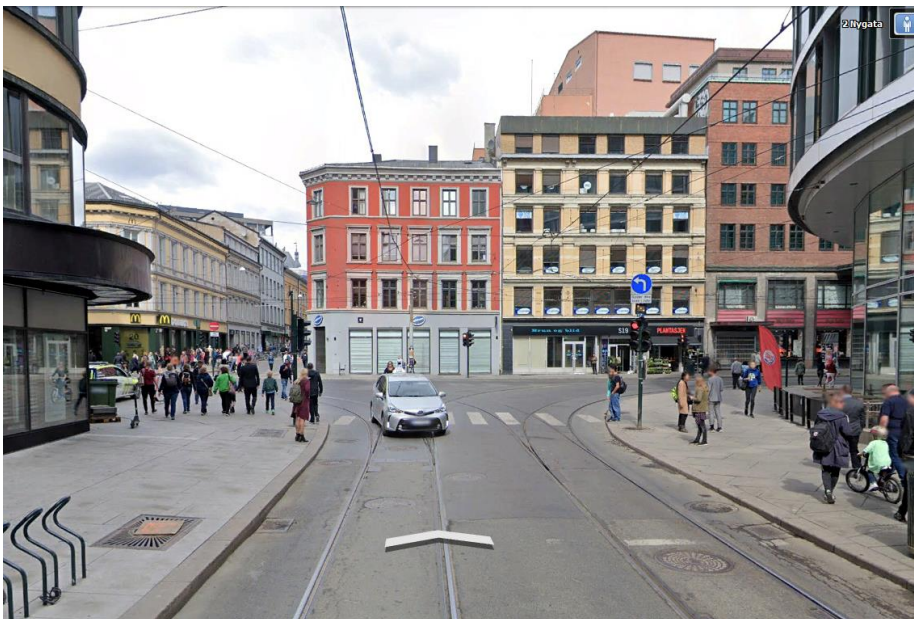
Das Tram steht mit den hintersten zwei Drehgestellen auf einem linksabbiegenden Geleise, die vorderen zwei und das Mittelsegment sind entgleist.

Ab der Weiche wirkt es, wie wenn das Tram in der beginnenden Kurvenfahrt entgleist wäre.

Dies dürfte auf dem folgenden Gleiskreuz (Querung der Gegengleise - etwa in der Strassenmitte) aufgetreten sein.

Falls das Tram noch eine Einspurung nach rechts vorgenommen hätte, würde eine andere Endlage (im gelben Haus) resultieren. Dies kommt nur zustande, wenn zu schnell auf eine rechts-lenkende Weiche gefahren wird oder die Weiche unmittelbar nach dem ersten Drehgestell (unter dem Tram) nach links gestellt wird.

Der Lenker hat sehr wahrscheinlich einen Fehler gemacht, indem er zu schnell gefahren ist:

Bei einer deutlich zu schnellen Fahrt könnte er bereits ab der Weichenzunge geradeaus gefahren sein.

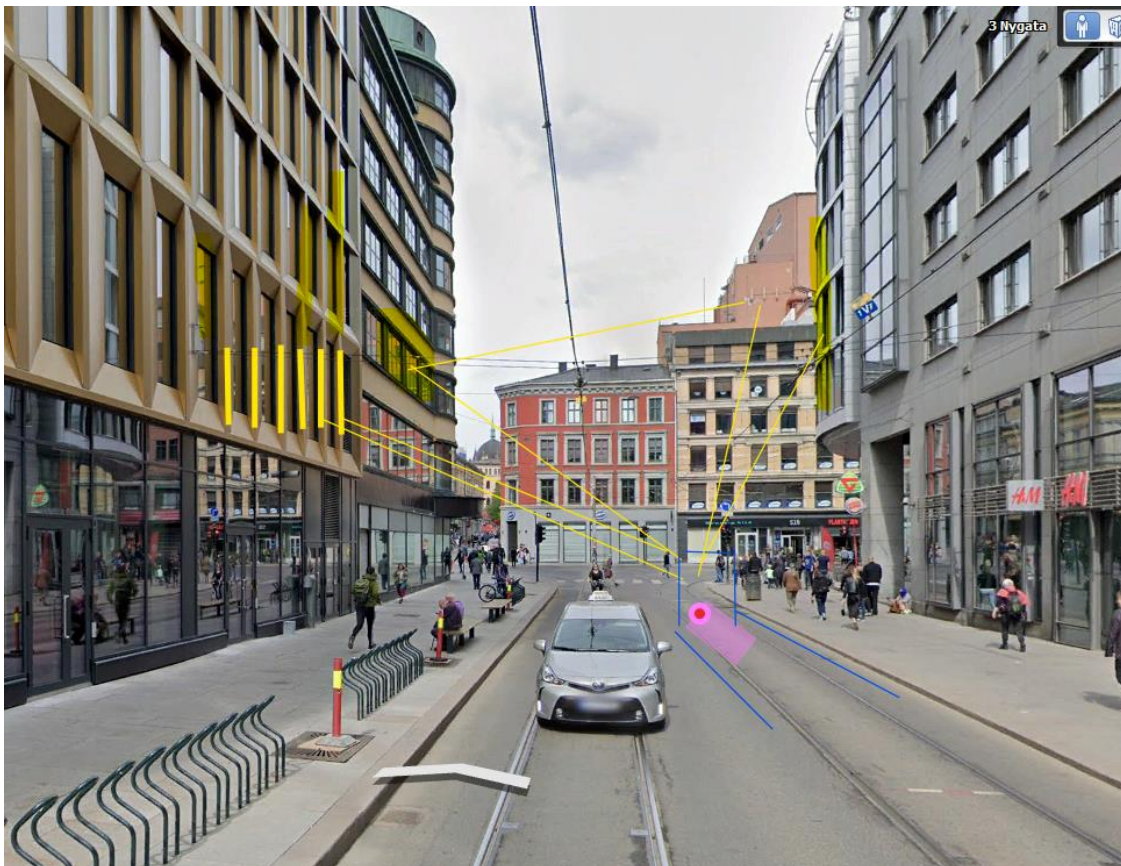
Die gesamte Fassade Ost des Carlton Hotel ist auf diese Weise strukturiert, die Senderstrahlen auf der ganzen Strecke ein.

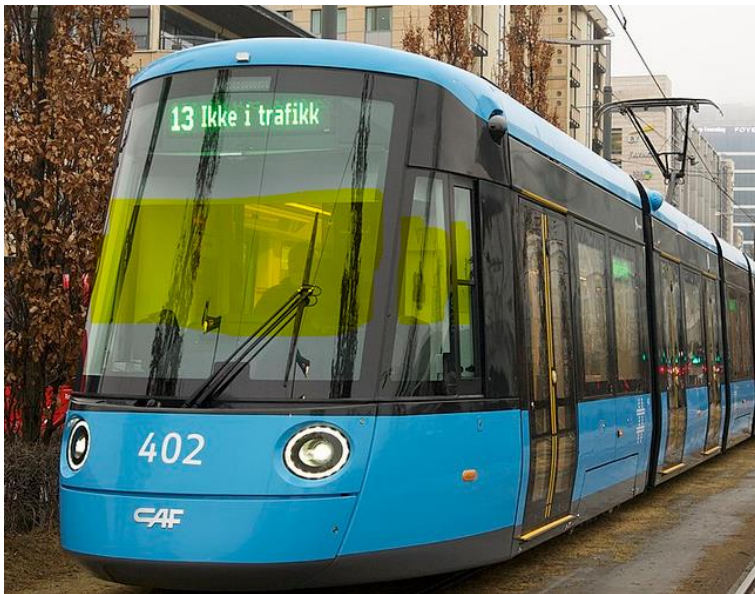
Die kritische Strecke, auf der er vermutlich nicht gebremst hat.

Ein Sekundenschlaf oder ein anders geartetes medizinisches Problem dürfte die Ursache sein.
