Göschenen: Kollision im Gotthard-Strassentunnel - niemand verletzt

Rekonstruktion: Definition des Tunnelleingangs

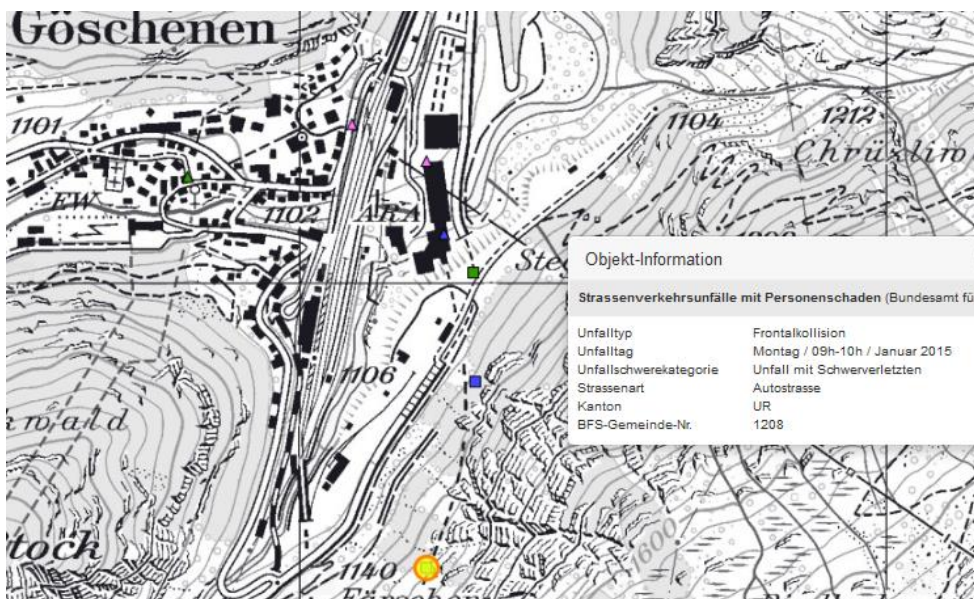
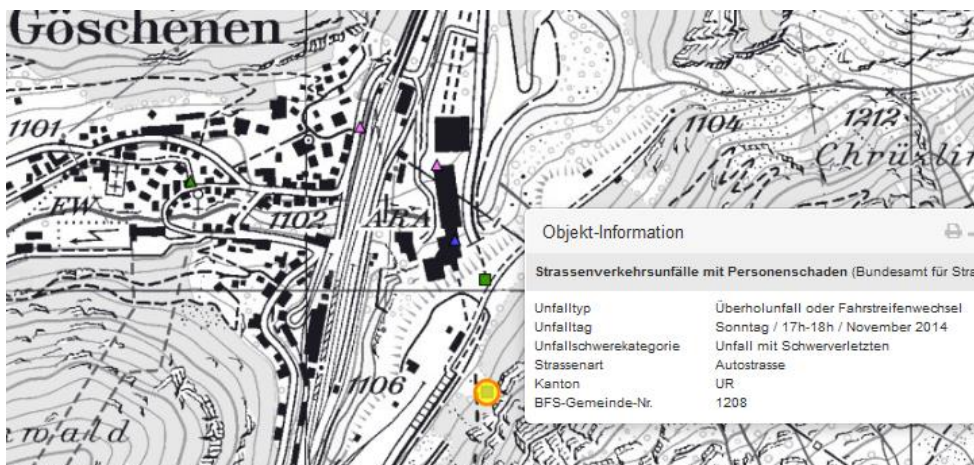
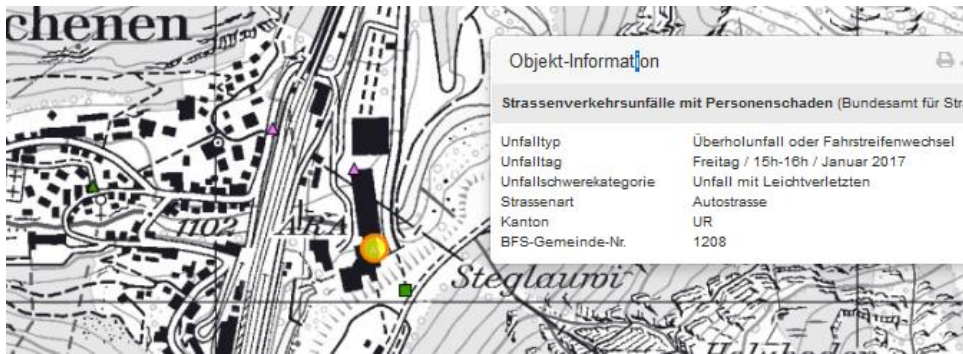
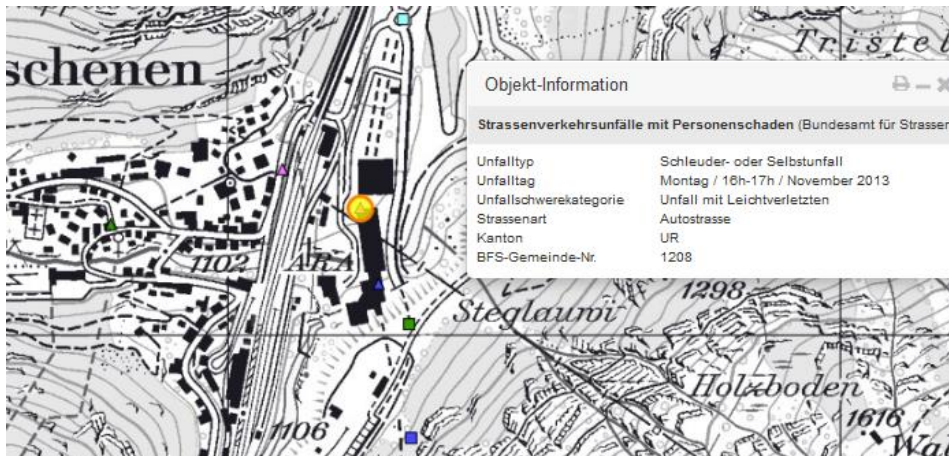
Der Unfall ist nicht vermerkt, dafür einige andere. :

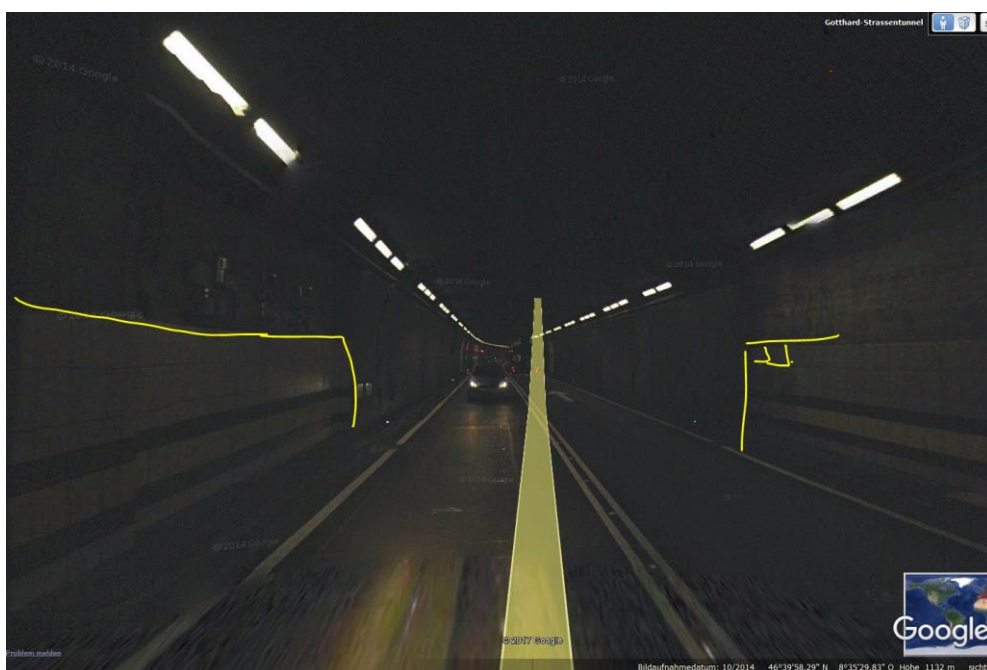
Aufgrund der Bilder anderer Unfälle ist der „Tunnelleingang“ in der polizeilichen Terminologie die ursprüngliche bergmännisch gebaute Doppelspur-Röhre.

Hier die Übergangsstrecke nach der nachträglich überdeckten Passage mit der Zusammenführung der beiden getrennten Spuren auf die Gegenverkehrs-Röhre, kurz vor der ersten Rechtskurve.

Dieser Bereich ist ein Unfallschwerpunkt, der kaum mit der S-förmigen Linienführung zu tun haben kann, zumal sich die Fahrbahnen weiten und die Licht- und Raumverhältnisse besser werden.

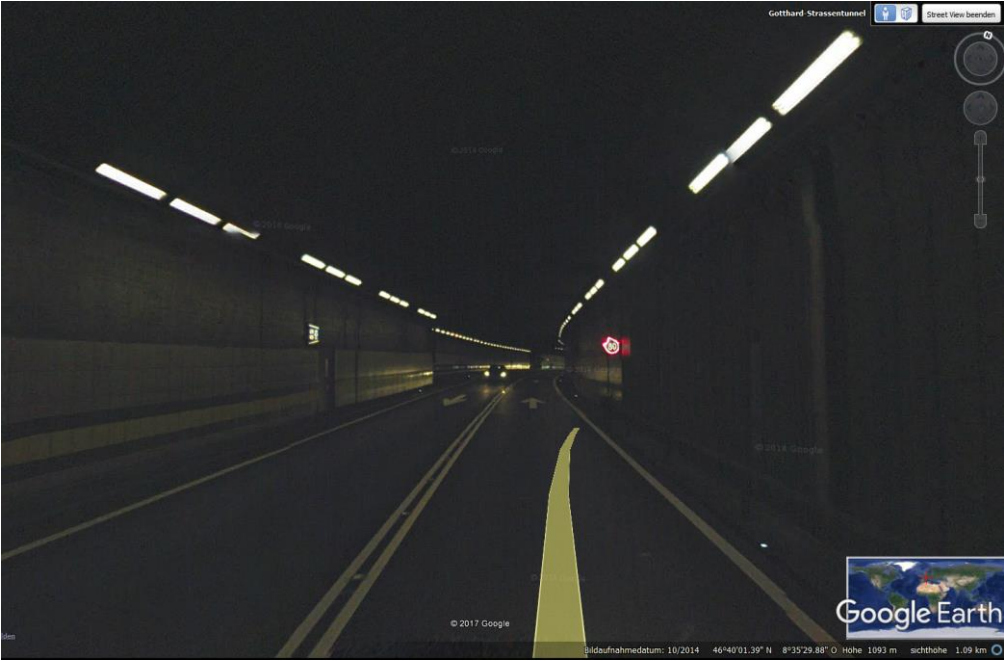
Hier der Blick Richtung Nord, zur Einfahrt:
