Oberarth: Streckeninspektor wird von Zug erfasst und stirbt

Ereignis	Ein Streckeninspektor der SBB wurde von einem durchfahrenden Personenzug erfasst.
Ereignisart	Arbeitsunfall
Ort, Datum, Zeit	Oberarth (SZ), 21. September 2022, 09:40 Uhr
Reg.-Nr.	2022092101
Verkehrsmittel	Eisenbahn
Beteiligte Unternehmen	
Eisenbahnverkehrsunternehmen	Schweizerische Südostbahn AG (SOB), St. Gallen
Infrastrukturbetreiberin	SBB AG, Infrastruktur (SBB-I), Bern
Weitere Unternehmen	Lamberti Manutenzioni (Lamberti), Castione
Beteiligte Personen	Sicherheitschef, Lamberti Streckeninspektor, SBB-I Fahrdienstleiter, SBB-I
Beteiligte Fahrzeuge	Traverso FLIRT, SOB
Schäden	
Personen	Der Streckeninspektor wurde tödlich verletzt.

Elektrosmog im Unfallablauf

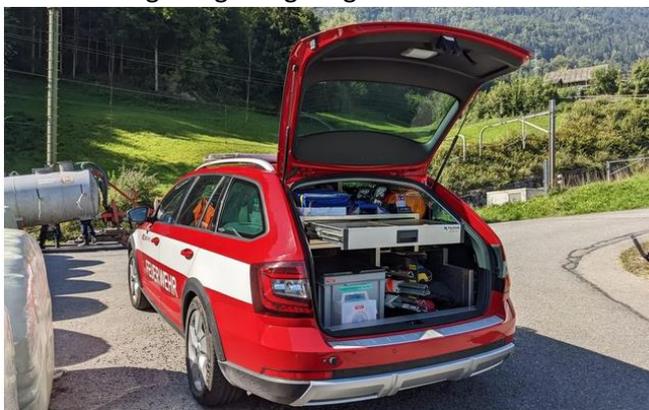
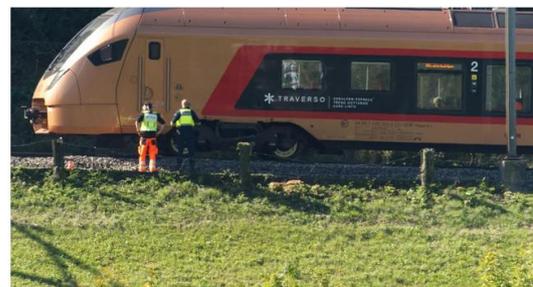
Der Fehler in der Konzentration des Verunfallten – und seines Begleiters - fand in unmittelbarer Nähe zum Sender statt, der hier in Richtung des aus dem Tunnel heranfahrenden Zuges möglicherweise eine Leistungssteigerung aufgewiesen hat. Auf dem Bild aus dem Bericht des Luzerner Tagblatts ist der Mast gut zu sehen - die Senderebene ist hingegen genau abgeschnitten...

Der stehende Zug auf Höhe Guggenhürlweg.

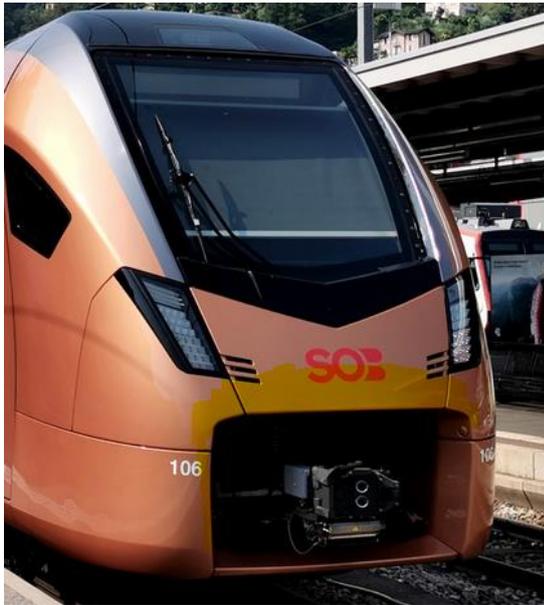
Die Reflexionsebene ist bei diesen Winkelverhältnissen sicher höchstens knapp über der Kupplung. Dies könnte an Ort festgestellt werden.

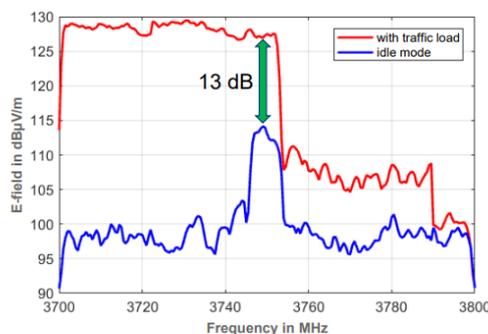
First Measurement Results

Grafik aus dem altbekannten Papier der RWTH Aachen von Dez. 2019 («Massive MIMO Antennas – Impact on Compliance Distances and Challenges for Human Exposure Assessment»):

Broadcast Beam and Traffic Load in Frequency Domain

- Without traffic: PBCH/SS block (SSB) with a bandwidth of 7.2 MHz can be clearly identified in the spectrum
- With traffic (1 active UE): SSB is masked by 13 dB with traffic signal

13 dB Leistungsunterschied
in der Befeldung =[^] einem
Faktor 20!

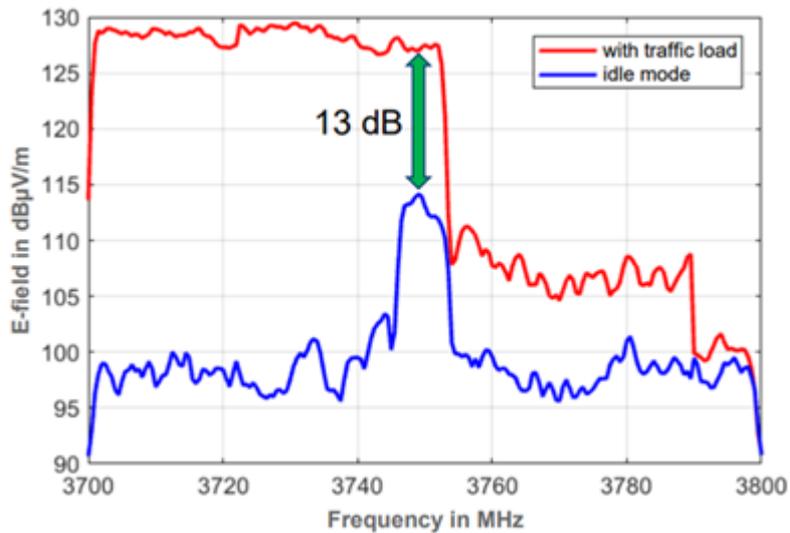
Die Grafik hier noch isoliert:
