Tödlicher Verkehrsunfall auf der Schwarzwaldallee

Elektrosmog im Unfallablauf

Der Unfall wird aufgrund der vorhandenen Bilder und einer lokalen Messung am 12.4.25 ausgewertet. Eine weitere Nachbearbeitung könnte nach Berichten zu den genaueren Umständen und Ursachen notwendig sein.

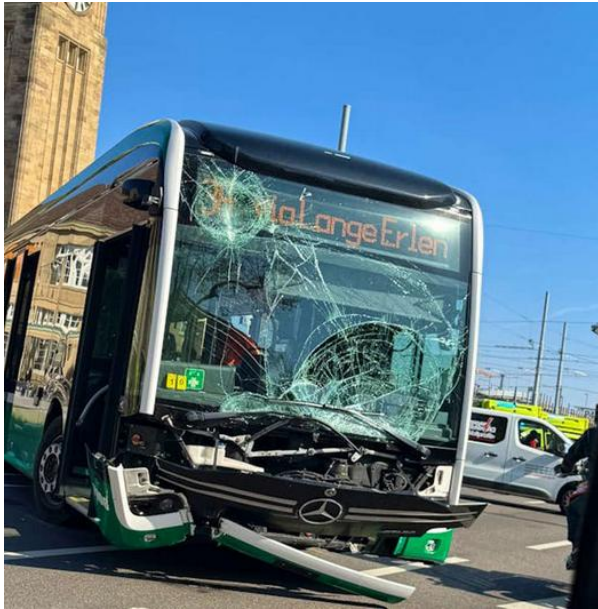
Bild aus 20min.ch zeigt die Endlage des verunfallten Busses.

Frontscheibe ist massiv beschädigt, die Frontverkleidung abgerissen –

Eine massive Kollision mit einem Körper dürfte links der Mitte stattgefunden haben.

Der Einschlag Höhe Zielangabe stammt von der Signalanlage

Bei einer Stellung vor dem Bus wie hier erstellt, entsteht aufgrund des Winkels zum Sender eine flache Reflexion am Dach des vorangestellten Fahrzeugs.

Lenkung mit akzentuierter rechts-Kurve, er hat so auch die Grünfläche befahren.

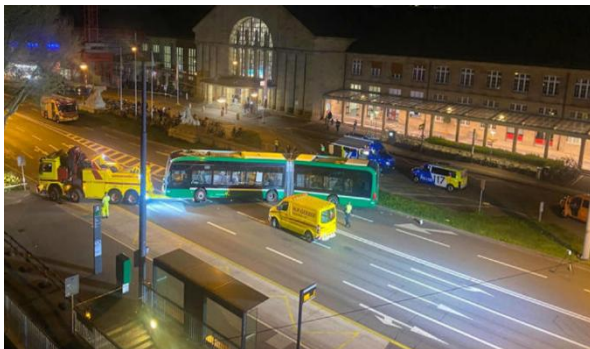
Busheck rechts berührt noch die Grünfläche – Bus ist ans Abschleppfahrzeug gekoppelt aber noch nicht wegbewegt worden.

Der Bus hat nach der Streif-Kollision eine Kurvenach links, dann eine Korrektur nach rechts gefahren.

Chauffeure mit üblicher Reak-tionsweise würden unmittelbar nach einem Problem anhalten.

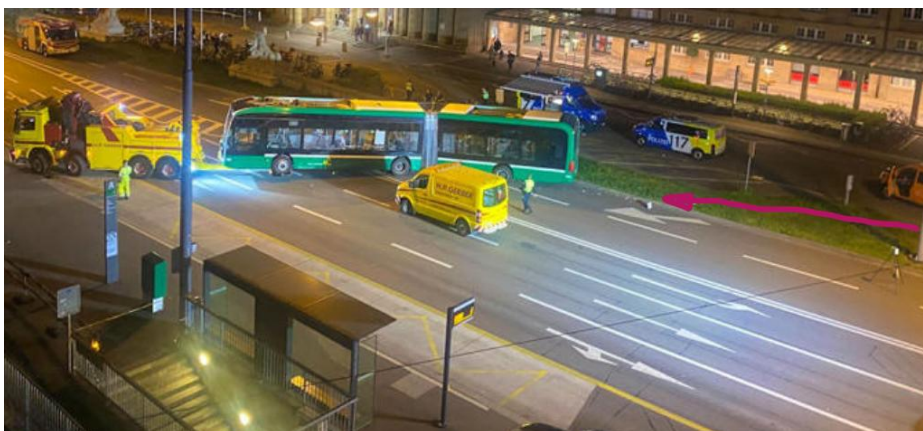
Hier ist die Lenkung des Fahrzeugs bereits gerade-gestellt.

Ein weiterer Chauffeur wird im Abschlepp-vorgang lenken.

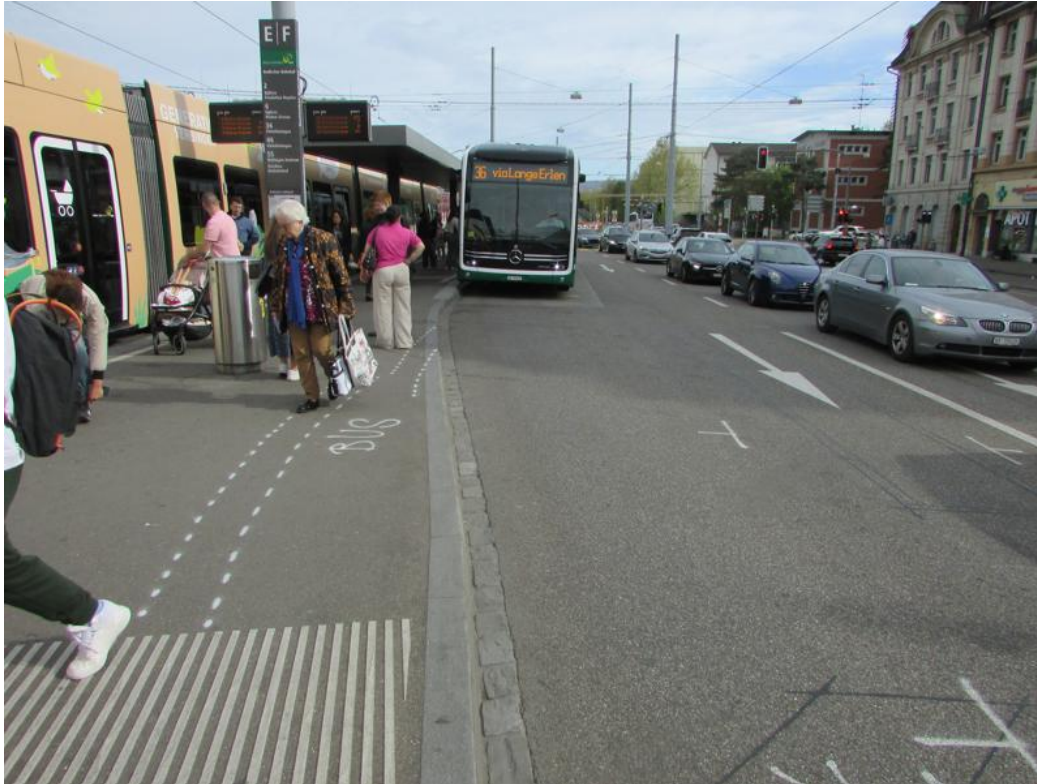
Eigene lokale Aufnahmen zeigen:

Der Bus ist von der Haltestelle her **zuerst aufs Trottoir** gefahren, was im Bericht nicht erwähnt wird.

Links die Markierung des Standorts des weißen Lieferwagens - der auch auf den Bildern noch zu sehen ist - eingezeichnet. Das Fahrzeug stand korrekt vor der Ampel. Die Abfahrtsituation für den seitlich ausgestellt wartenden Bus ist hier nicht priorisiert, er muss warten, bis neben ihm die rechte der beiden Spuren frei wird.

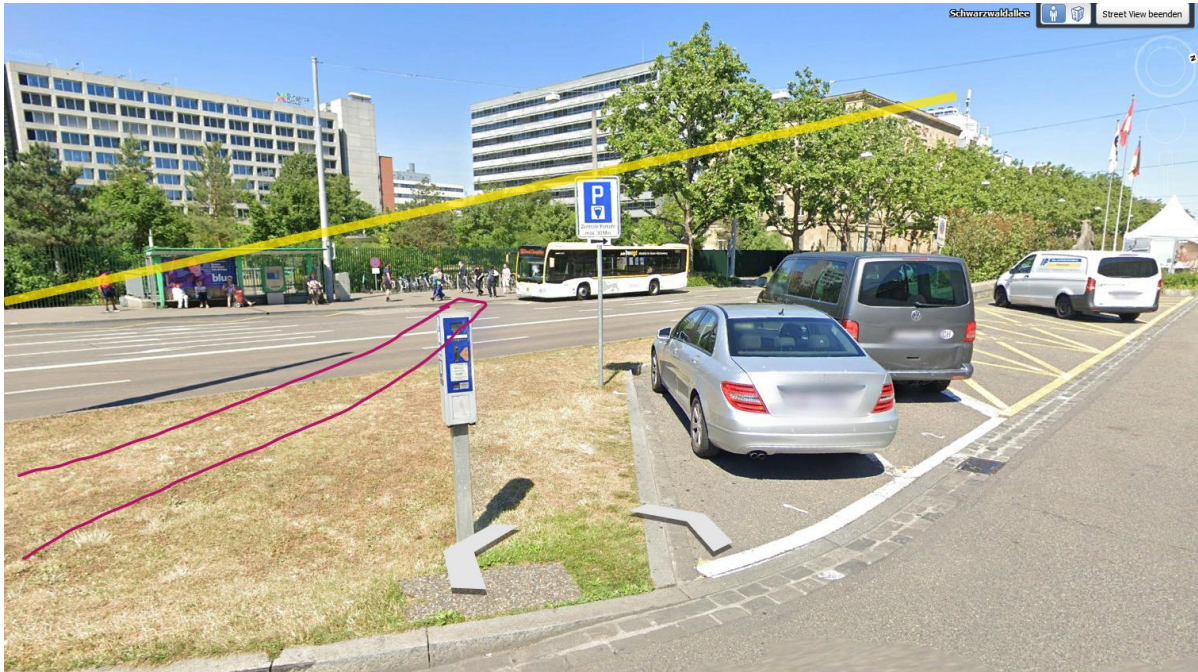
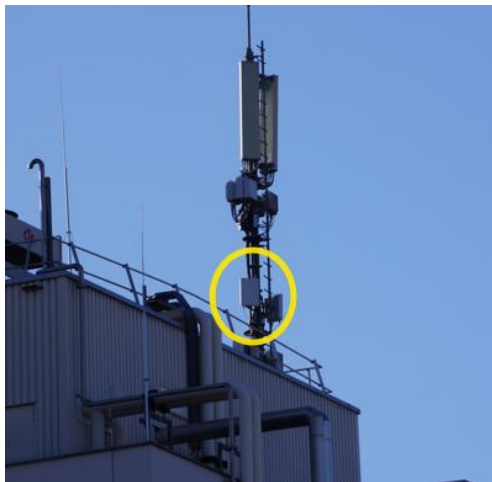
Senderhöhe 5G adaptiv 36.5m:

5G Swisscom 3649.98 MHz 2612529 1268596 597 110° WIEN 050EA07 WIEN 017EA25 36.7 m

5G Sender am Mastfuss.

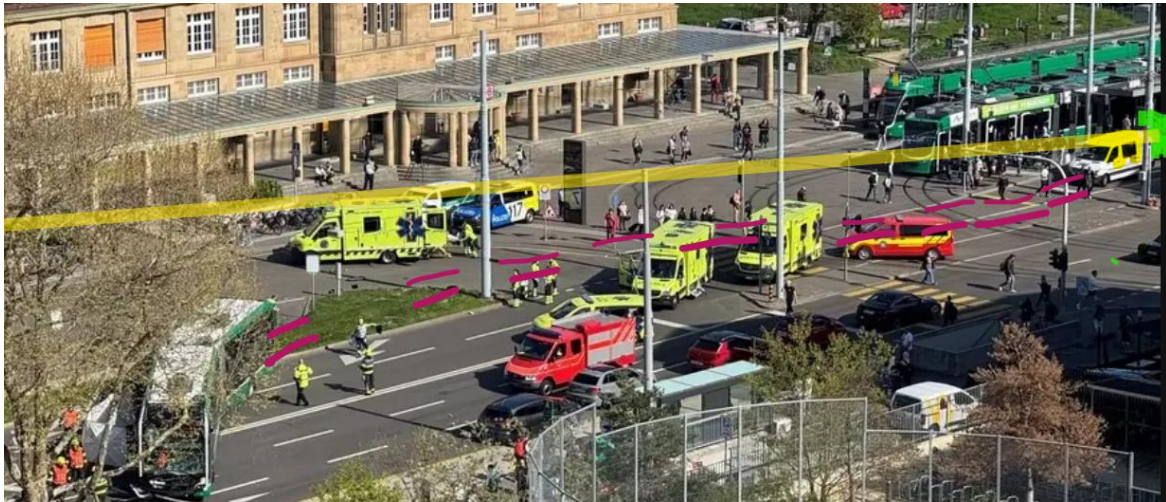
Einstrahlung auf den Bus gegeben, die Reflexion auch am Dach des Lieferwagens ist schematisch hier **BVB-Bus**

Gefahrenre Unfallstrecke Einstrahllinie mit **Reflexion** an Ausgangslage
 Messung an der Abfahrtstelle 7 mW/m² und Höhe Trottoirauffahrt

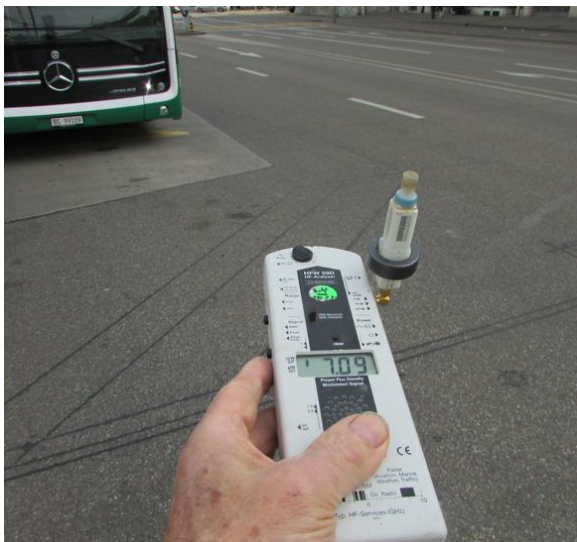
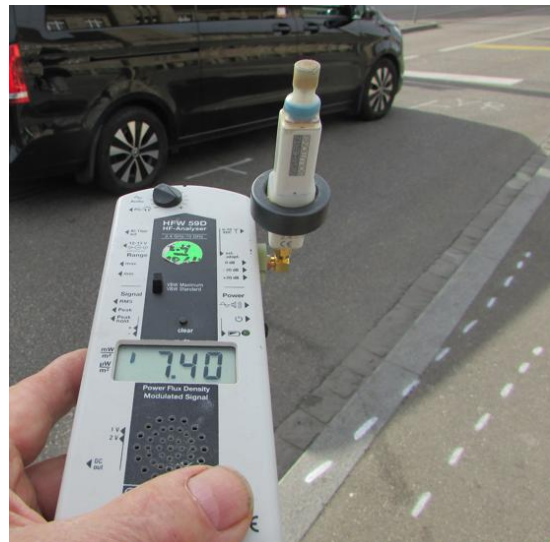
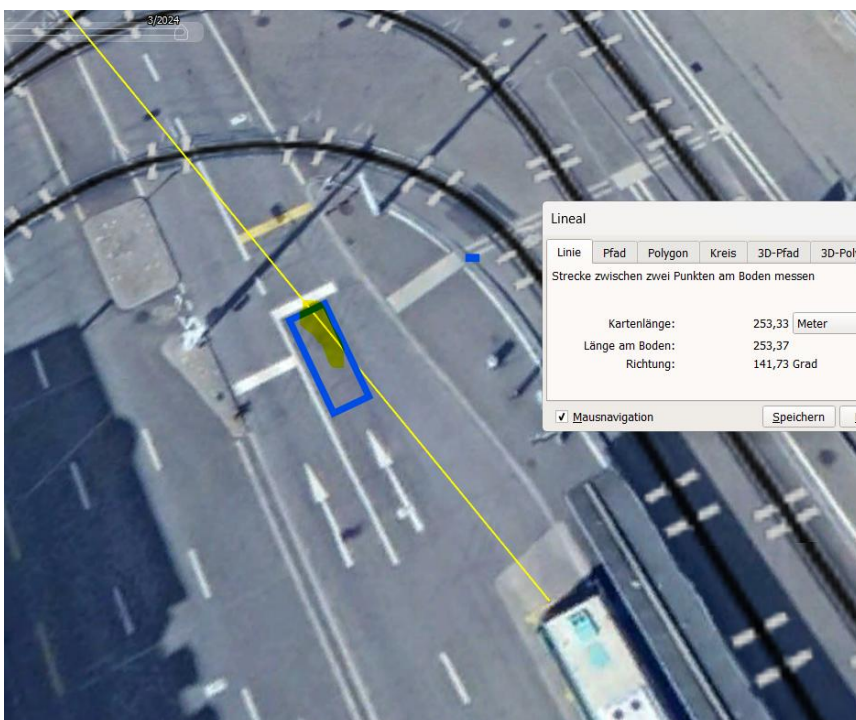
Distanz von Stelle der **Reflexion** am **Dach** bis Fahrerkopf

ca. 15 m

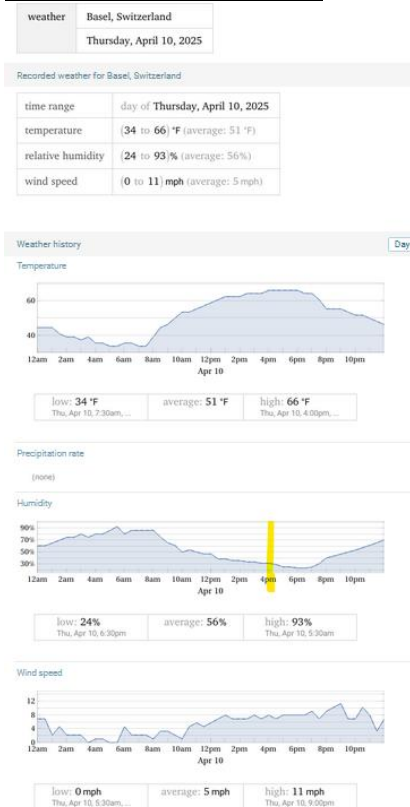
Vegetation leistet zum Unfallzeitpunkt noch kaum Dämpfungseffekt.

Wetter sehr trocken – Strahlung ungedämpft
