Mann bei Verkehrsunfall verstorben

Elektrosmog im Unfallablauf

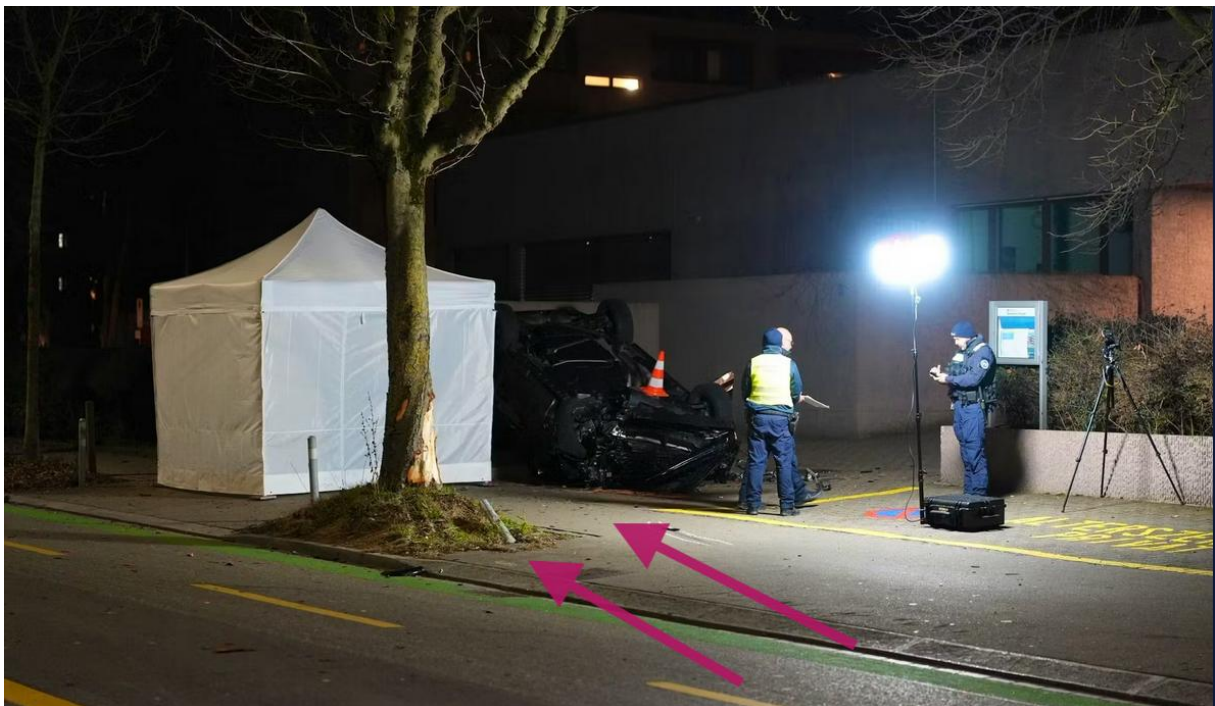
Auffällig ist eine massive Deformation des Fahrzeugs und der überschlag aufs Dach; die Geschwindigkeit muss hier hoch gewesen sein.

Letzte festzustellende Fahrriichtung ist sehr flach auf die Bauminsel – der Pfahl nur sehr leicht gegen rechts geneigt, die Pneumarkierung zeigt die erfolgte Belastung rechts hinten - durch die auf den Aufprall folgende Drehung mit überschlagen.

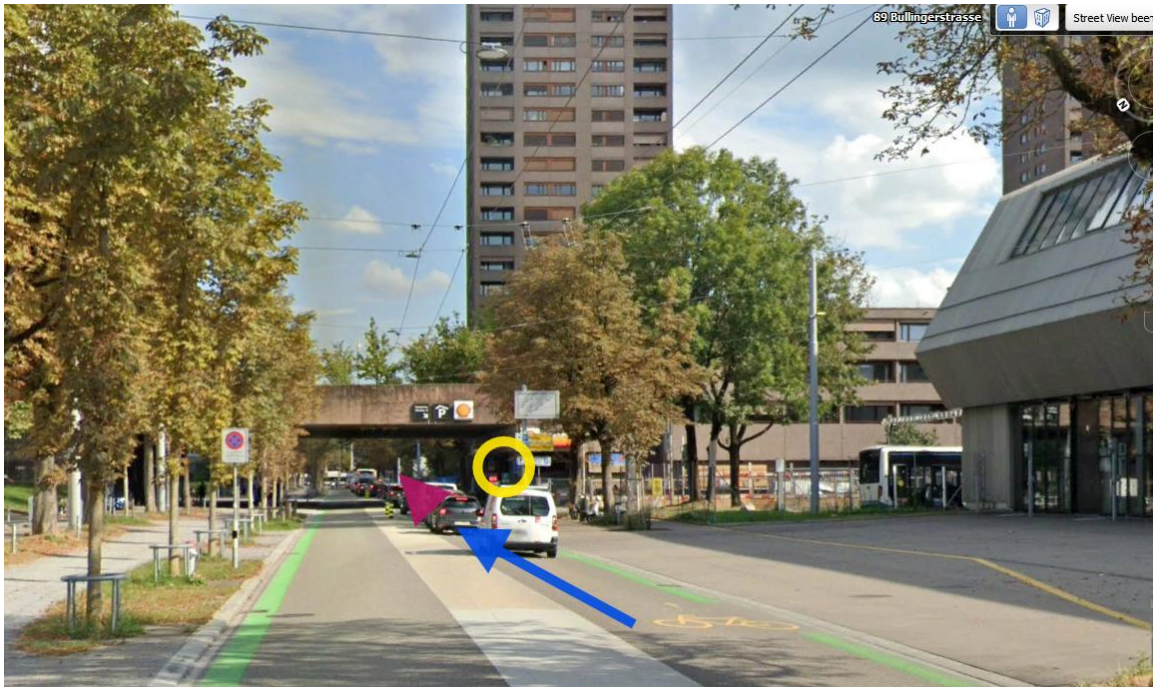
Aufgrund der erlaubten, hier gut eingehaltenen Geschwindigkeit V 30 braucht das Fahrzeug für die letzten 65 m seit der Fussgängerinsel etwa 6-8 Sekunden - die kombinierte Unfall- und Senderkarte oben zeigt, dass in diesem Bereich ein Kleinsender montiert ist.

Das ganze Areal ist auf street-view unterdrückt, da eine Alterssiedlung.

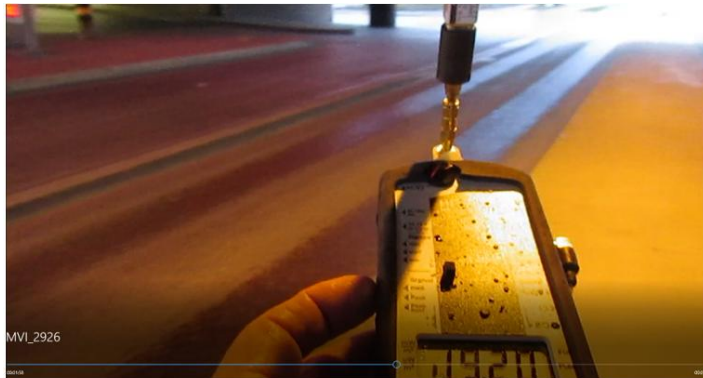
Tankstelle Migrol mit starkem wlan, oben: Strassenmitte über 200 uW/m,

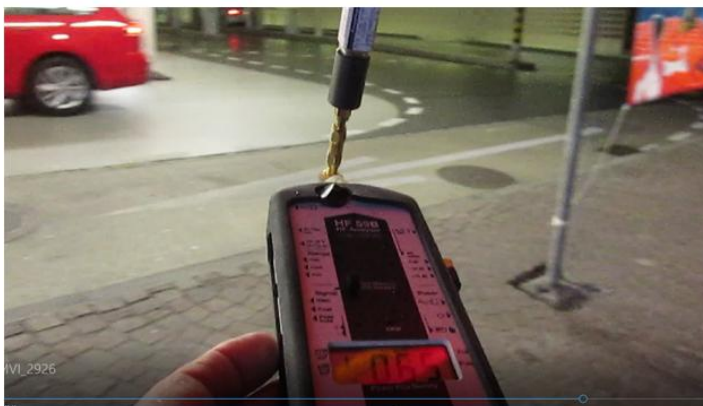
Auf dem Trottoir stadteinwärts 650 uW/m², die Auto-Spur stadteinwärts dürfte etwa dazwischen belastet sein, wenn nicht zwischenzeitlich stärkere Kleinsender montiert wurden:

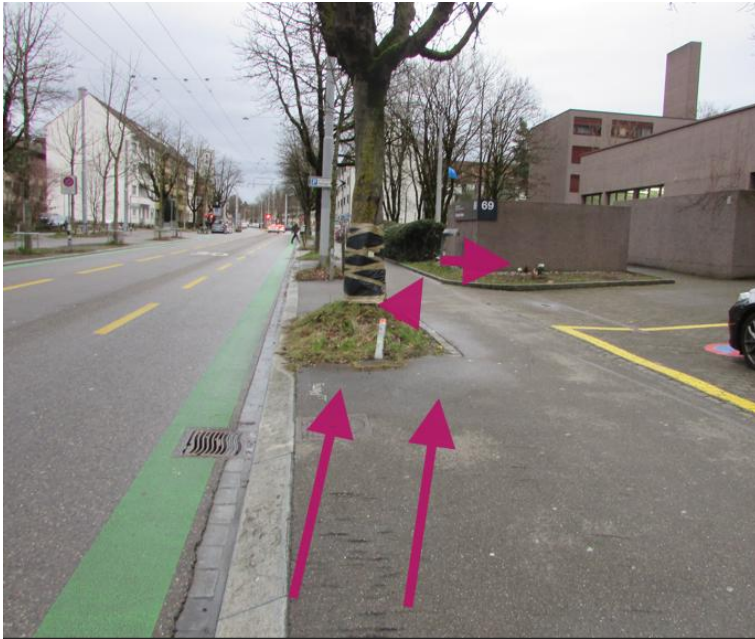
Die schräge Anfahrtsrichtung auf den Baum wird angezeigt durch den Winkel des

Rammschutzes

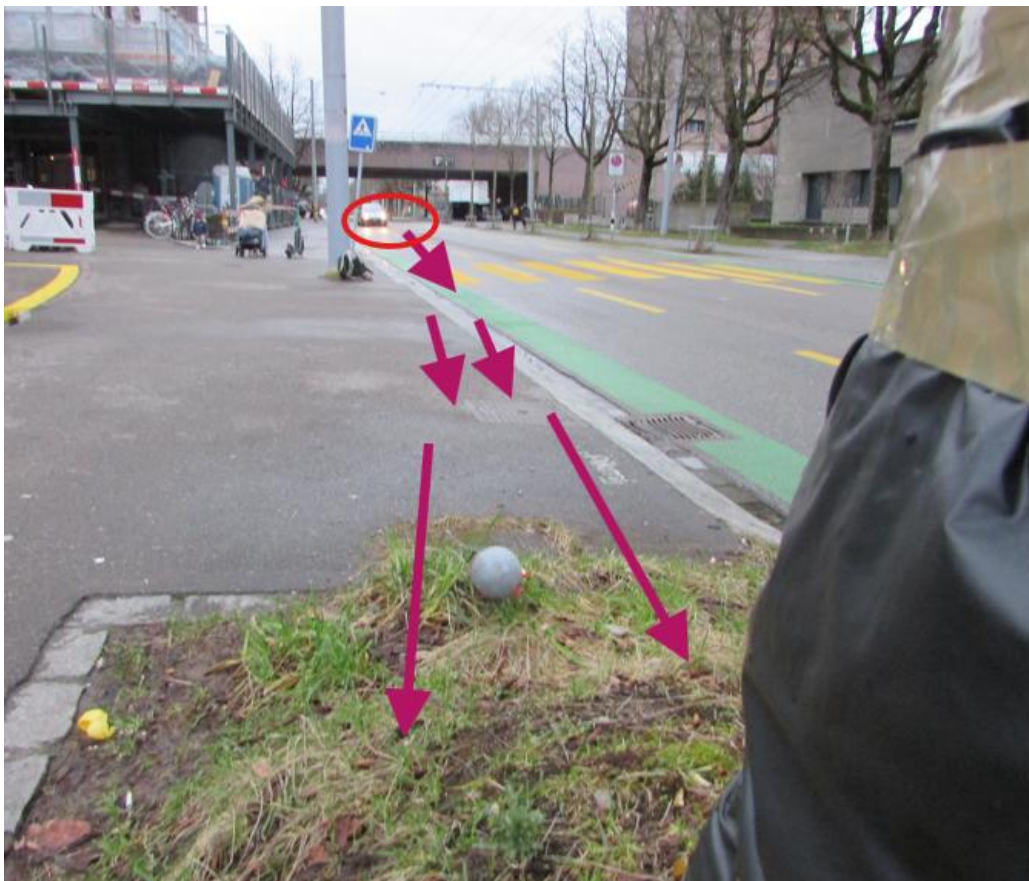
Am Ort des roten **Kreises** ist ein Kleinsender installiert.

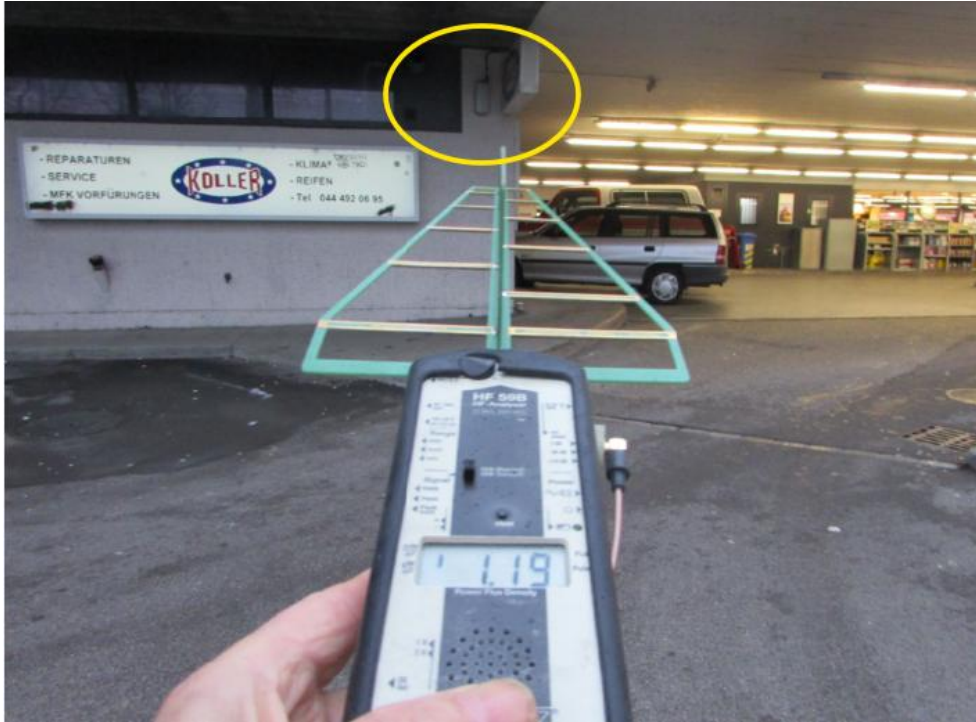
Hier hinter der Firmenleuchtreklame – diesmal mit der Richtantenne – gefunden:

1.19 mW/m²

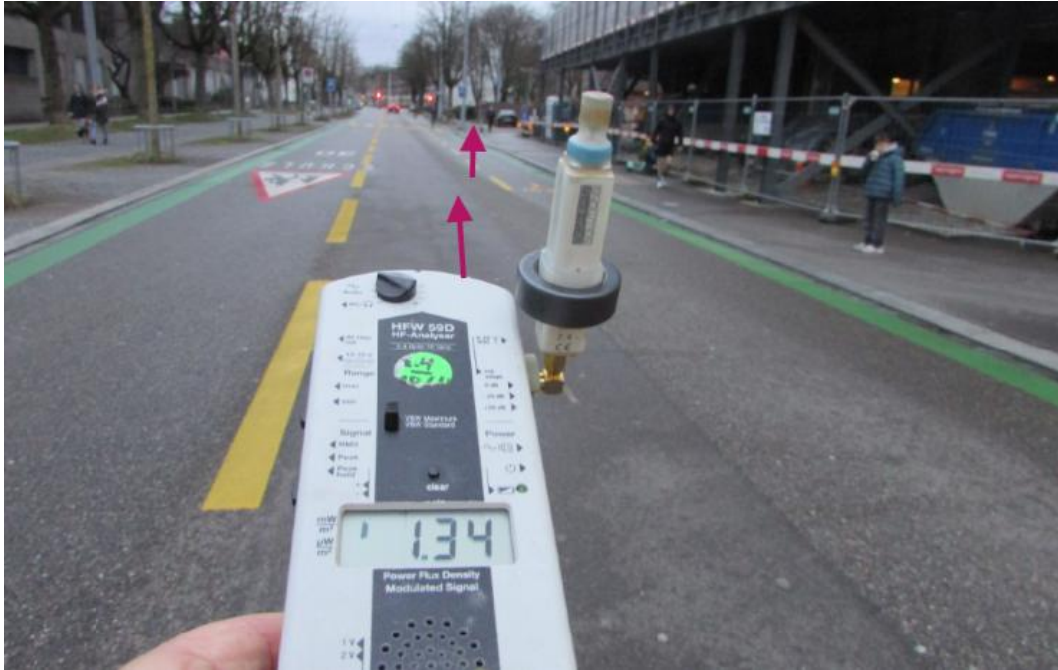
In der Fahrrichtung des Verunfallten sind es mit der omnidirektionalen Antenne 1.34 mW/m²

bis 2.6 mW/m², nach der Durchfahrt dieses Fahrzeugs:

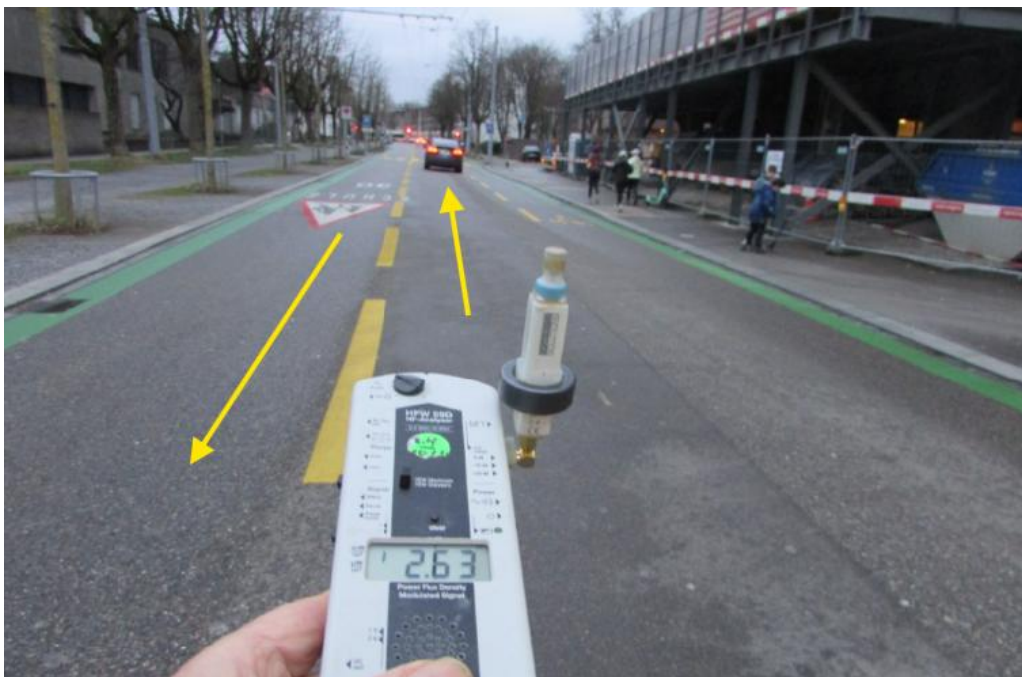
Eine Fahrzeugbewegung in der Gegenrichtung dürfte eine ähnliche Steigerung bewirken

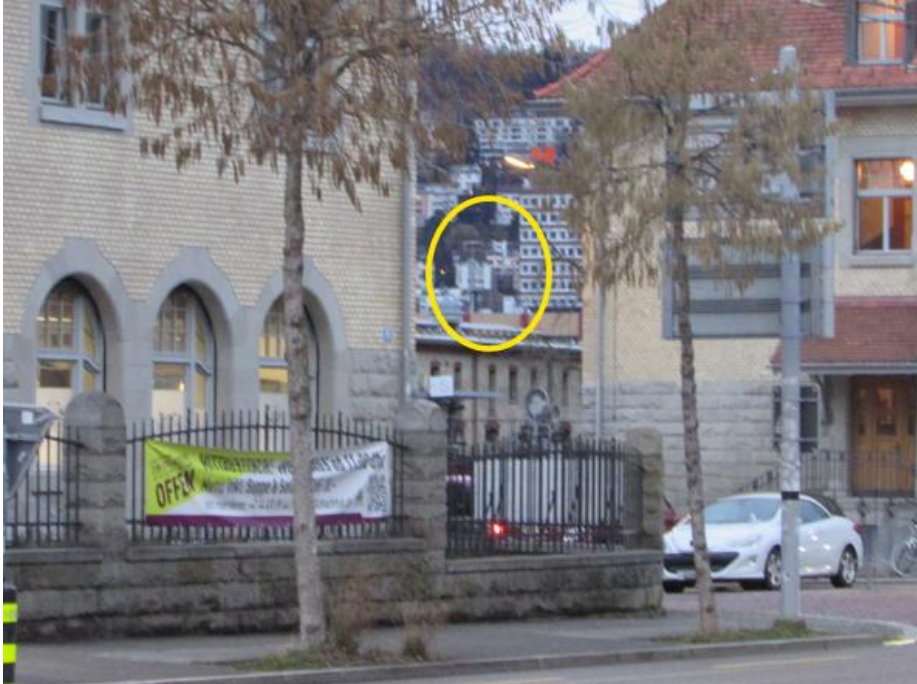
Dieser Sender überstrahlt die Nachbargebäude problemlos. Die lokale Messung vom 20.2. ergab hier hohe Werte für diese Distanz, was mit dem gleichzeitigen Aufmarsch im Letzigrund-Stadion zusammenhängen könnte.

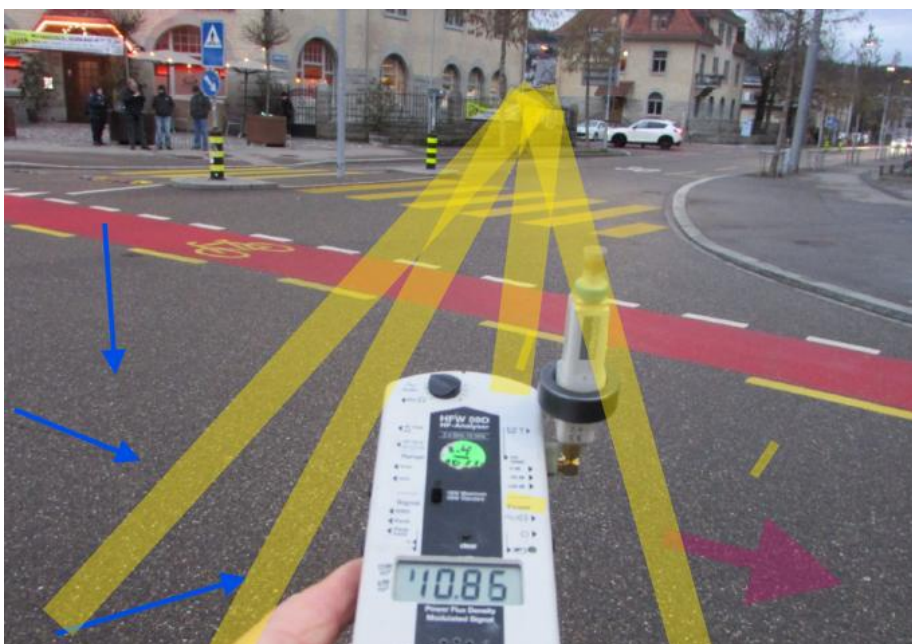
Die Reaktion war - spezifisch für 5G-adaptiv - bei Fahrzeugen im Perimeter der Kurve gesteigert:

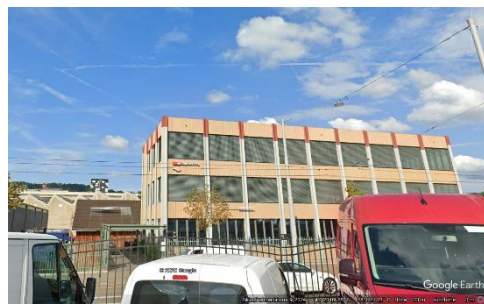
Der Verunfallte hatte 3 Möglichkeiten, hier auf diese Strecke zu gelangen:

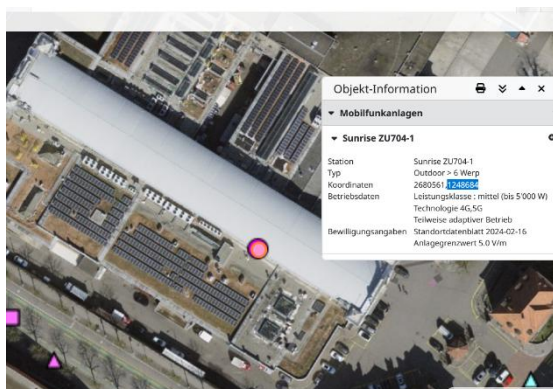
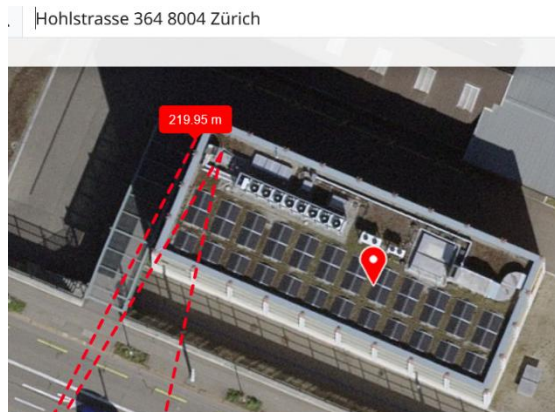
Wenn man weiss, wo zu suchen ist, wirds klar: die dünnst mögliche Stange wurde damals gewählt als Visier:

Die Fehldistanz zum BAKOM-Eintrag beträgt 220m.

Die hohe Einstrahlung an der Kreuzung Bullinger/Hohlstrasse liegt beim Auftauchen des Kleinsenders 220-230 m zurück - bei V 30 entspricht dies einer Reaktionszeit von 28 Sekunden. Dies ist innerhalb der in dieser Untersuchung überwiegend festgestellten Verläufe medizinischer Unfälle (1-30 Sekunden).

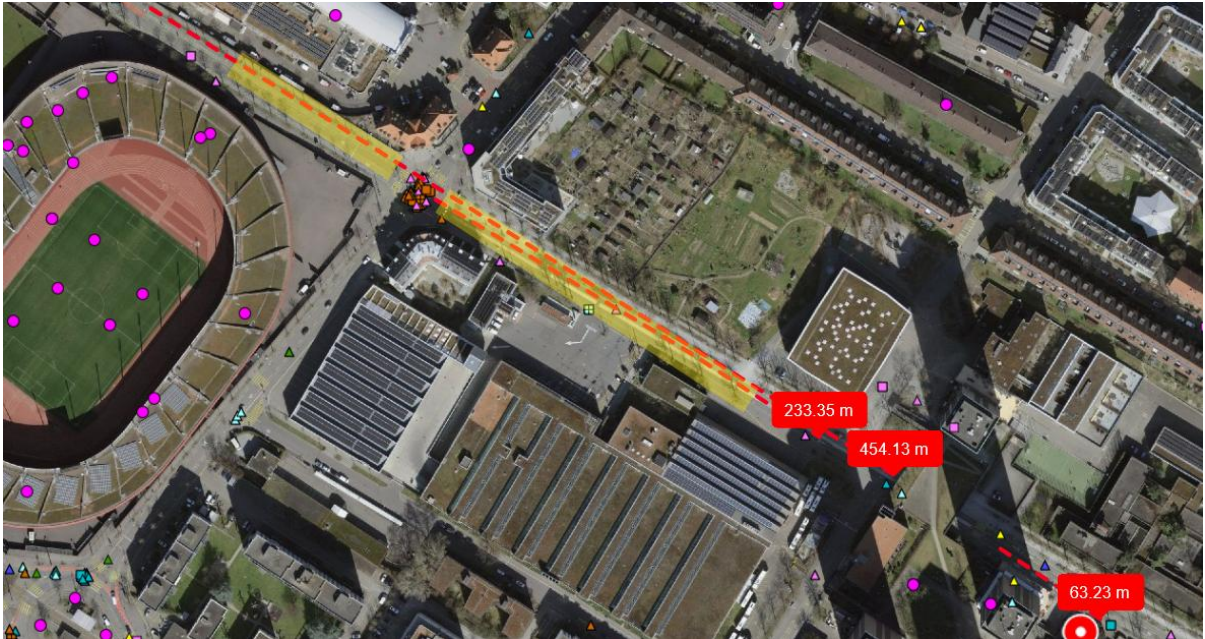
Das genauere Eintreten des Kontrollverlusts und die Art der Reaktion könnte vor allem durch Aussagen der Mitfahrerin festgestellt werden.

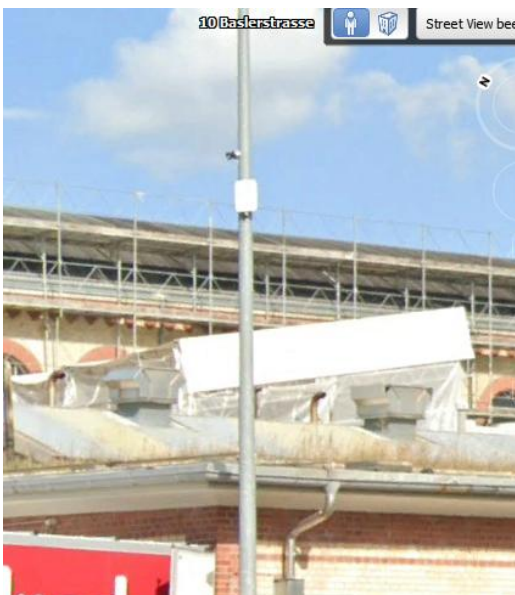
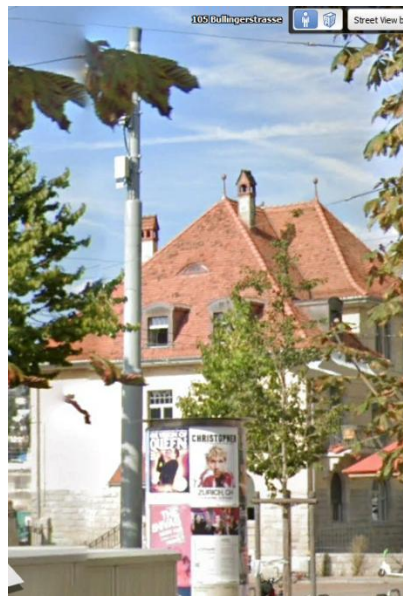
Sender Höhe Stadion nicht sicher gequert

beim Unfallcluster beim Stadion, zwingend gequert, links die Einstrahlücke des Senders SBB Sunrise
