Dietfurt: Drei Schwerverletzte bei Autounfall - Zeugenaufruf

Fall vom 04.02.2016 in Dietfurt, Umfahrung Lichtensteig, Äuli-Tunnel: Nach Überholmanöver Abkommen von der Fahrbahn und aus unbekannten Gründen in Notnische geprallt (ST.16.4355).

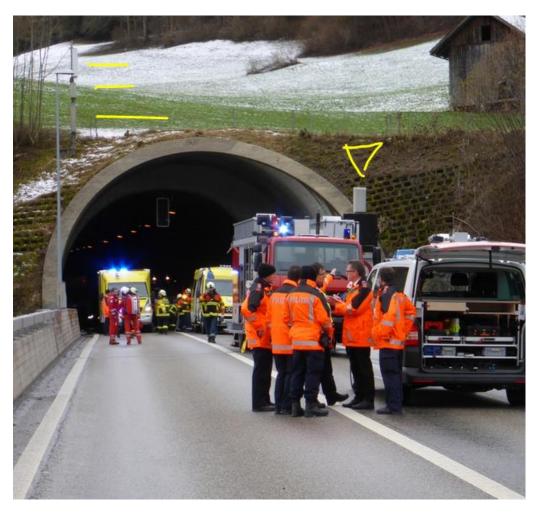
Fall vom 04.02.2016 in Dietfurt, Umfahrung Lichtensteig, Äuli-Tunnel: Nach Überholmanöver Abkommen von der Fahrbahn und aus unbekannten Gründen in Notnische geprallt (ST.16.4355).

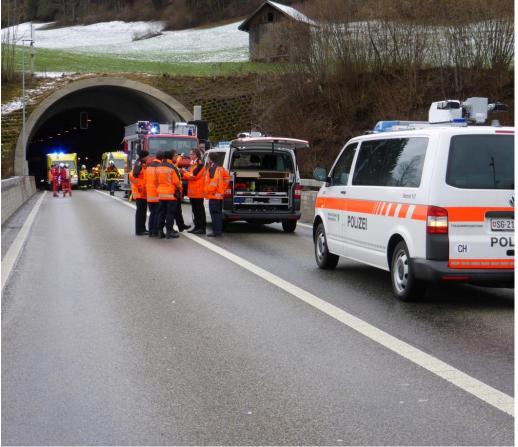
Auf dem Polizeibild ist links der Mast mit 3 Sendern zu erkennen, rechts über dem Signal ein weiterer neuer Sender.

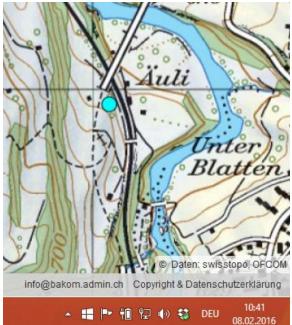
08.02.2016 Falls am Sendermast wirklich drei Mal nur GSM von

den drei Netzbetreibern montiert wären, wäre das sehr unüblich.

Zwei Tage nach Unfall in der Bakom-Karte ist nur GSM "sehr klein" - und etwas daneben - angegeben

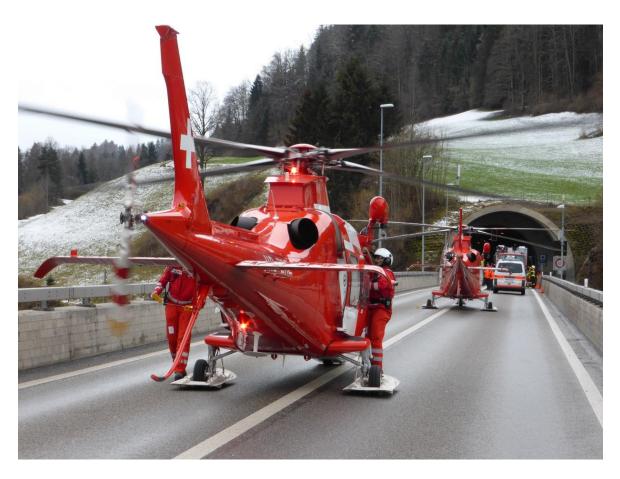
Polizeibilder.

Dahingegen sind auf dem Mast links vom Tunnel bereits zwei weitere Sender erkennbar, der oben platzierte ist optisch sehr hell und entspricht in der Farbgebung der neuen Generation:

Der Sender oben links ist ziemlich neu.

Der Sender rechts scheint ziemlich neu zu sein – das Polycom-System am Signalmast wurde vermutlich gerade kürzlich aufgestartet.

Anlässlich der Rettungsarbeiten war kein Regen festzustellen.

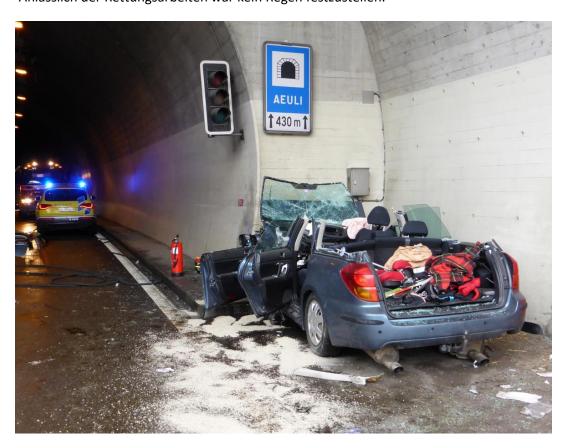
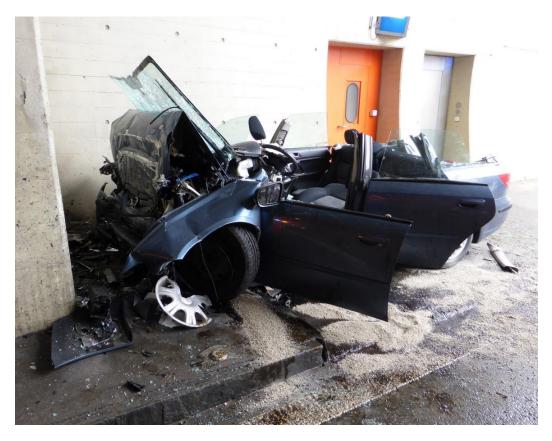
Rad steht in Endlage sehr stark nach rechts. Das bedeutet, dass eine sehr intensive Drehbewegung vorher stattgefunden hat, dies auf gerader Strecke.

Dieses leistungsstarke Fahrzeug verfügt mit hoher Wahrscheinlichkeit über eine Servolenkung.

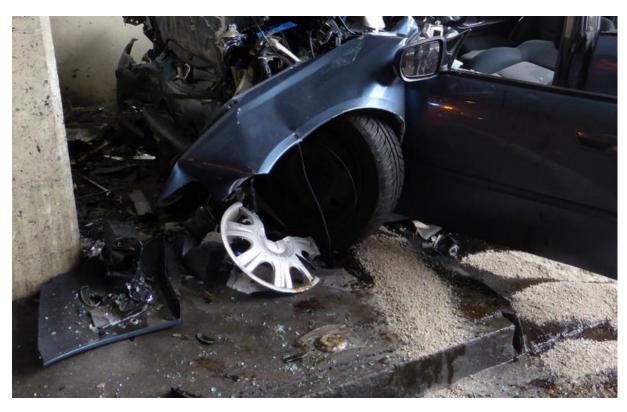
Die Position vertikal vor der Mauer rührt von der Aufprallenergie her, das Heck wurde nach der Anfahrt in einem Winkel von 30 - 45° durch die bremsende / deformierende Masse am Fahrzeugheck geradegestellt.

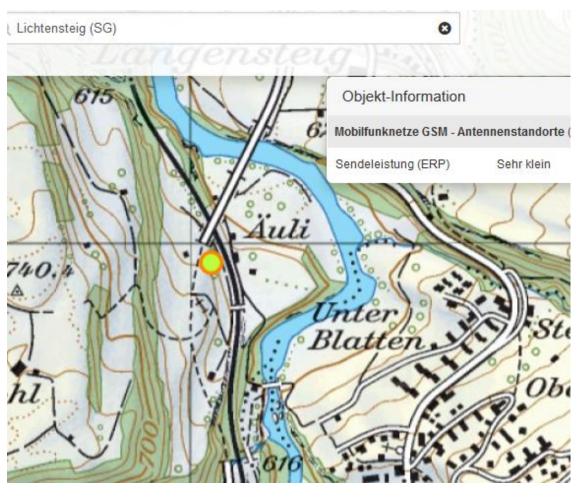
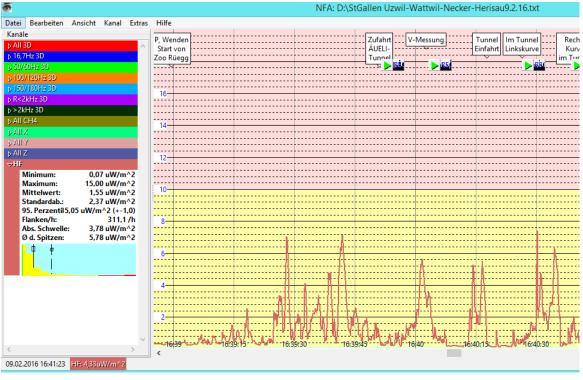
Die Peaks vor der Tunneleinfahrt sind zwar akzentuiert, aber nicht sehr stark. Eher atypisch für total 4 vorhandene Sender.

Eine Zuordnung der Sendeleistungen zu den insgesamt 4 Sendern ist mobil nicht möglich.

Über dem Signal befindet sich eine ganz neue Sendeanlage, die aufgrund der Angaben in der Bakom-Karte noch nicht in Betrieb sei. Möglicherweise befindet sie sich aber zurzeit in der Testphase / Aufschaltphase. (Analog SH/Neuhausen 7.15)

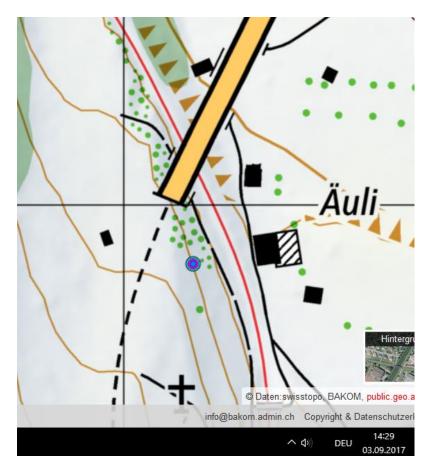
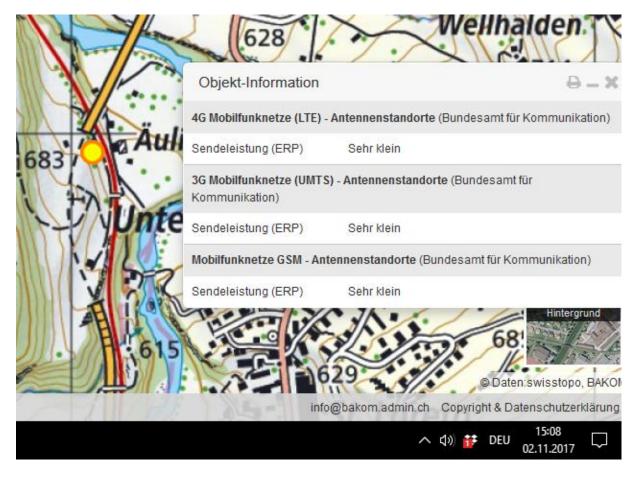
In Betrieb ist ist sie auch am 3.9.17 nicht; d.h. es handelt sich um ein Polycom-System:

Bei der letzten Bearbeitung des Falles werden die Leistungen alle mit "sehr klein" angegeben.

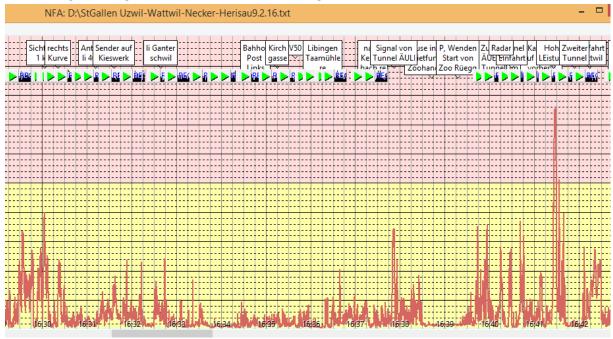
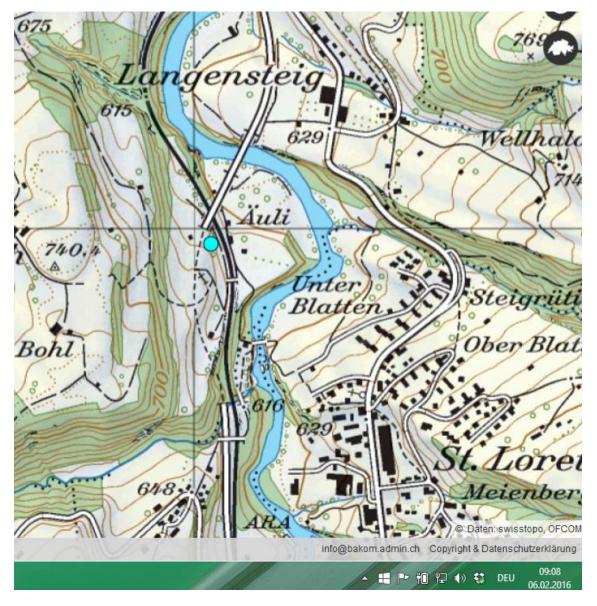
Unten die ganze längere Anfahrtstrecke, ab Lütisburg.

Die Angabe "sehr klein" am 3.9.17 weist darauf hin, dass bis zum Zeitpunkt dieser erneuten Abfrage eine Leistungsveränderung und möglicherweise Ausbauten stattgefunden haben.

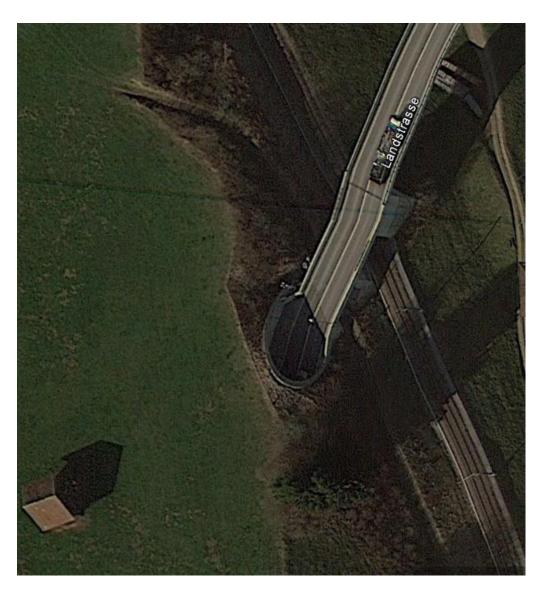
Diese Aufnahme von google earth zeigt, dass man mit einem PW und dieser festgestellten abrupten Lenkbewegung und ohne Schleifspuren an der Brückenwand <u>etwa Höhe LKW / Text</u> eine starke Lenkkorrektur nach rechts vornehmen muss. Dies kann aufgrund eines Fahrzeugs erklärt werden, welches unter Umständen aus dem Tunnel herfahrend erkennbar wird. Nicht erklärt werden kann, warum keine Gegenkorrektur erfolgte.

Eine Verkrampfung kann das erklären, wie sie von Professor Wolfgang Schöllhorn der Universität Mainz als möglicher Mechanismus dargelegt wurde.

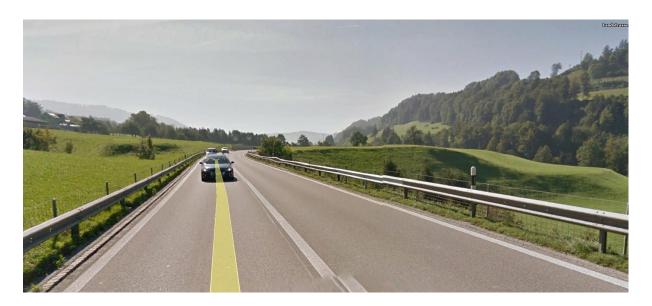
Sicherheitslinie beginnt vor der S-Kurve, Gesamtlänge über 800m.

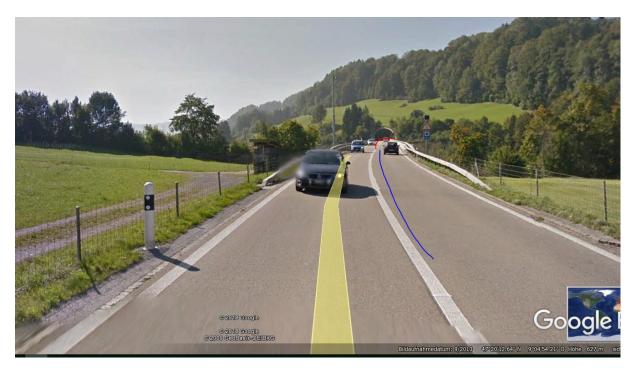
Mögliches Überfahren der Sicherheitslinie (genoppt, lärmend)

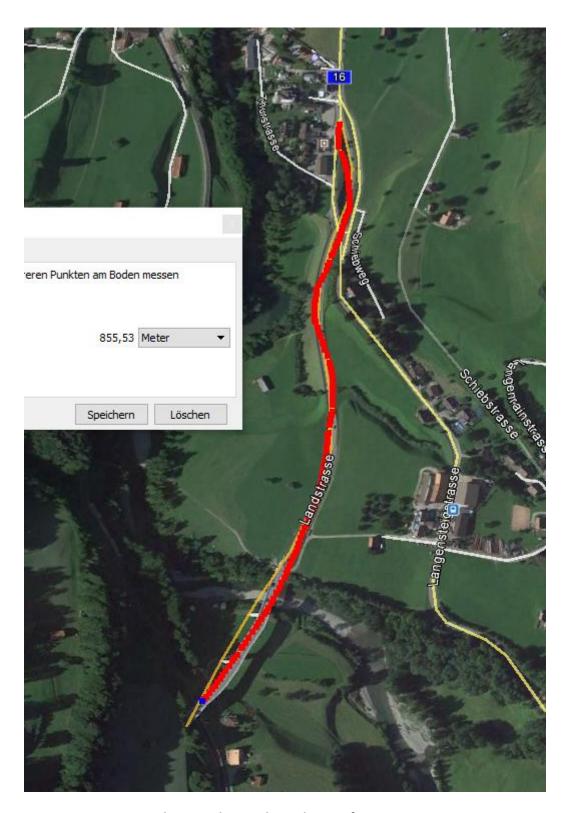
Letzte Querung HS 5 bei Lütisburg, über 7 km entfernt.
