St.Gallen: In Signalisationsanhänger geprallt

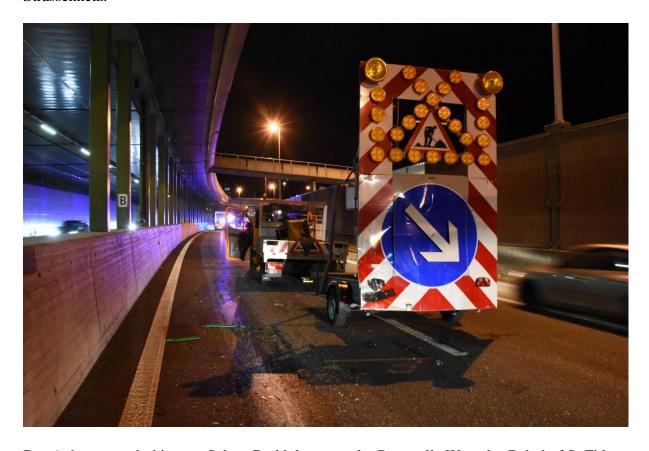
Der Anhänger steht hier vor Sektor B, d.h kurz vor der Passarelle West des Bahnhof St.Fiden.

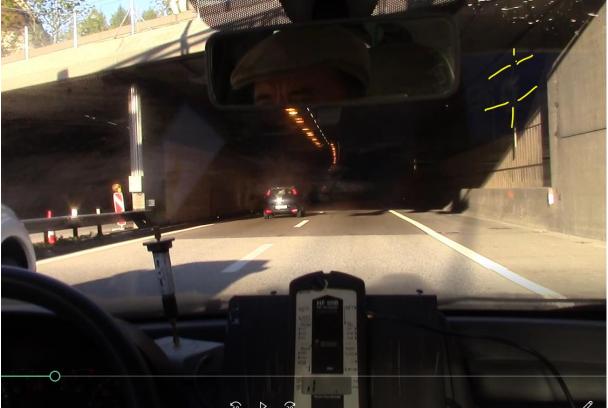
Beim Tunnelportal ein Sender, overflow über 200uW/m2

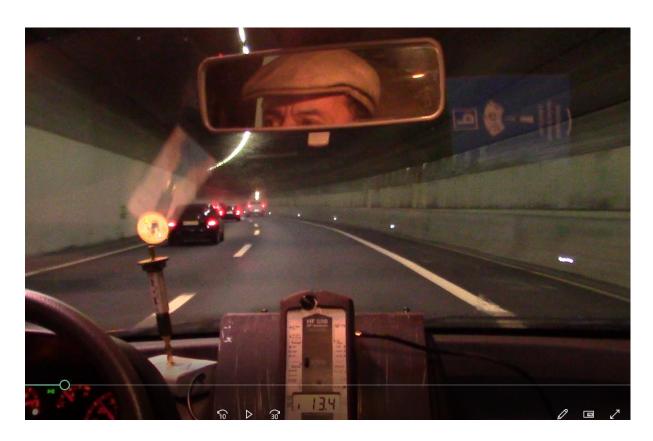
In Tunnelmitte fällt die Leistung ab auf 12 uW/m2

Amt Tunnelende West wieder ein Sender, die Leistung steigt ca $150m\ vor\ Tunnelende$ bereits wieder auf über 200uW/m2

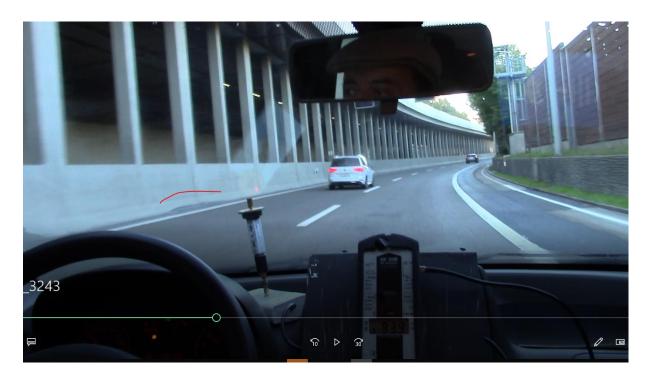
Erste Spuren von LKW-Vorderrad bei Verlängerung der Tunnelkurve.

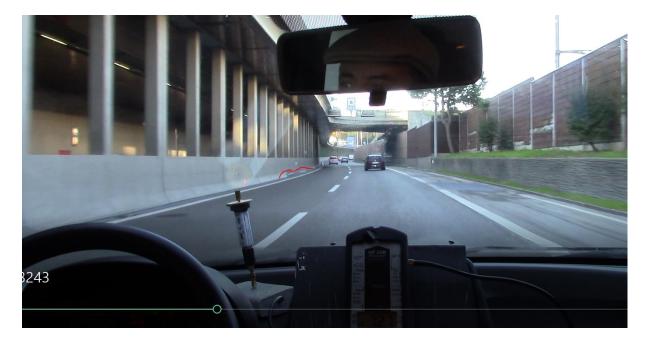
Letzte deutliche Spuren vor der Spinnereibrücke, Endlage im Sektor B vor der Passerelle Bahnhof St.Fiden Ost.

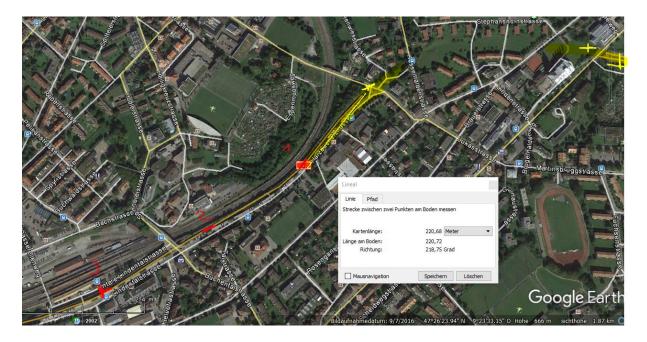
Die lange gefahrene Strecke von etwa 550-600 m zeigt, dass der Fahrer keine Handlungsmöglichkeiten mehr hatte.

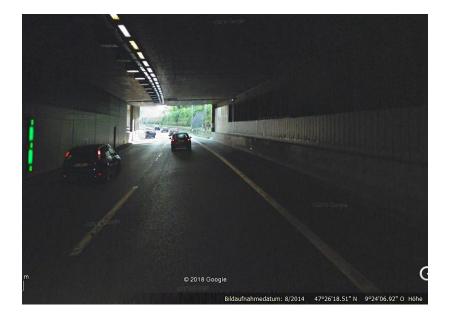
Bild google street-view. Der letzte Sender ist an der rechten Tunnelwand oben:
