22.09.2016

Bauen UR - Kollision mit der Nischenwand im Seelisbergtunnel

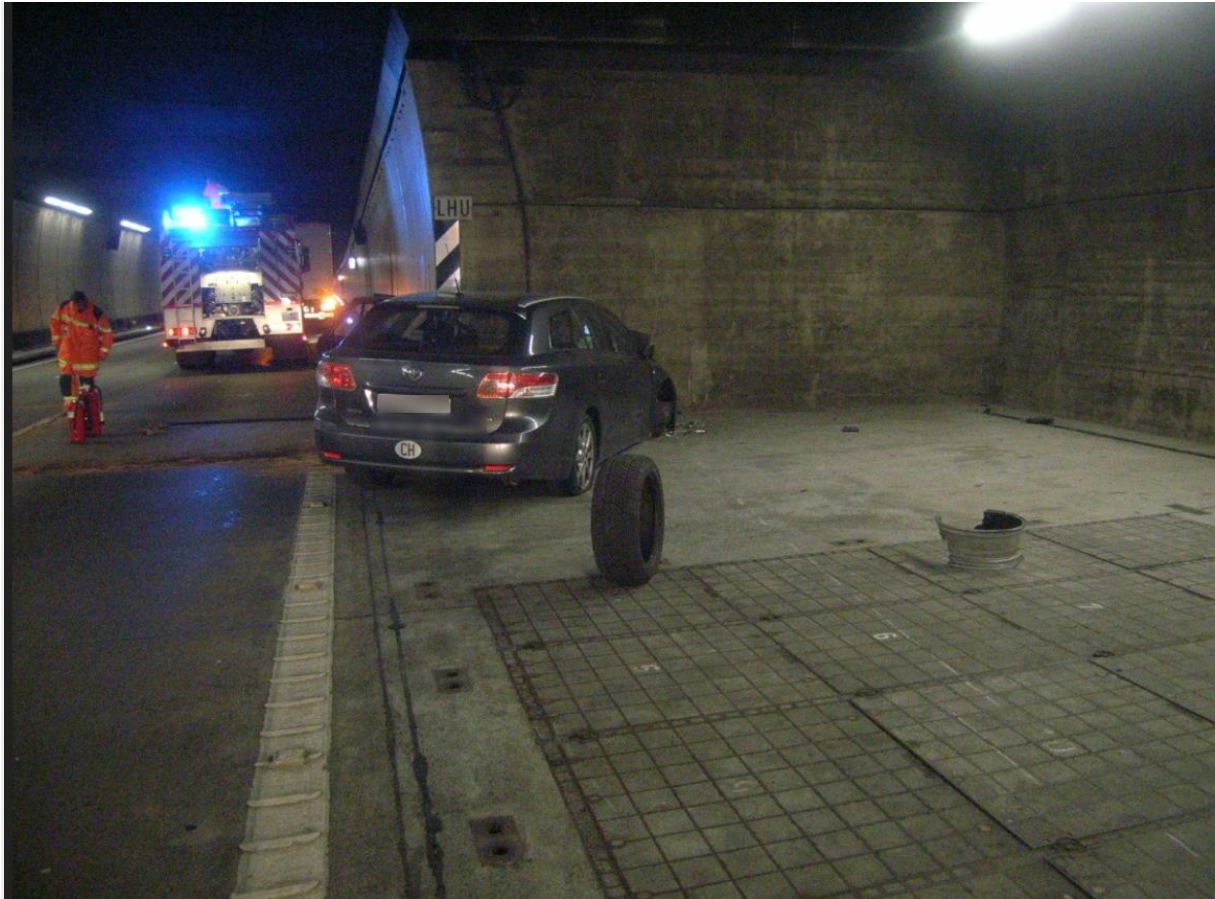
Am Donnerstag, 22. September 2016, kurz vor 11.00 Uhr, fuhr der Lenker eines Personenwagens mit Luzerner Kontrollschildern im Seelisbergtunnel in Fahrtrichtung Nord.

Beim Querschlag 28 touchierte der Lenker aus derzeit unbekanntem Gründen das erste Mal das Bankett. Nach weiteren Berührungen des Banketts und kürzeren Fahrten auf diesem, kollidierte er beim Querschlag 24 frontal mit der Nischenwand. Der 57-jährige Lenker verletzte sich und wurde durch den Rettungsdienst Uri in ein ausserkantonales Spital überführt. Der Sachschaden beträgt insgesamt rund 20'000 Franken. Der vor Ort durchgeführte Test auf Alkohol verlief negativ.

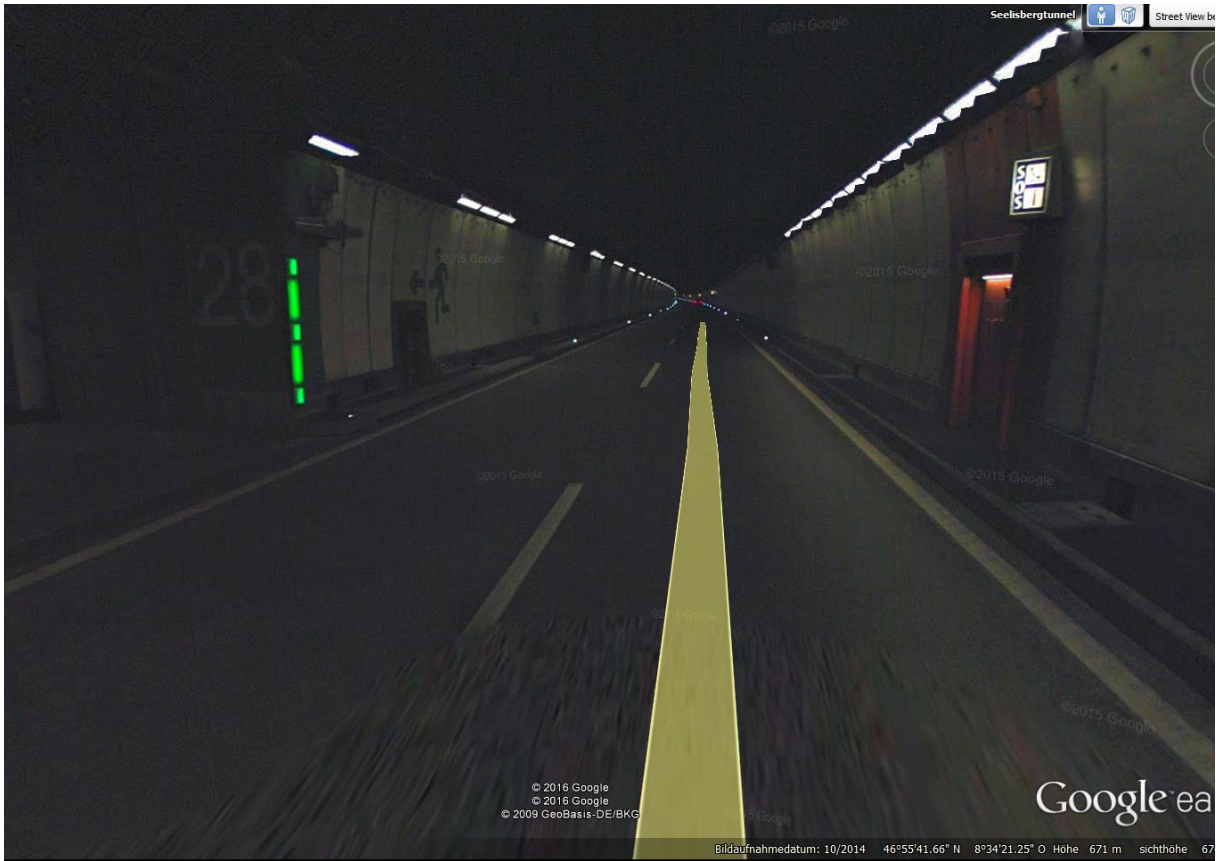
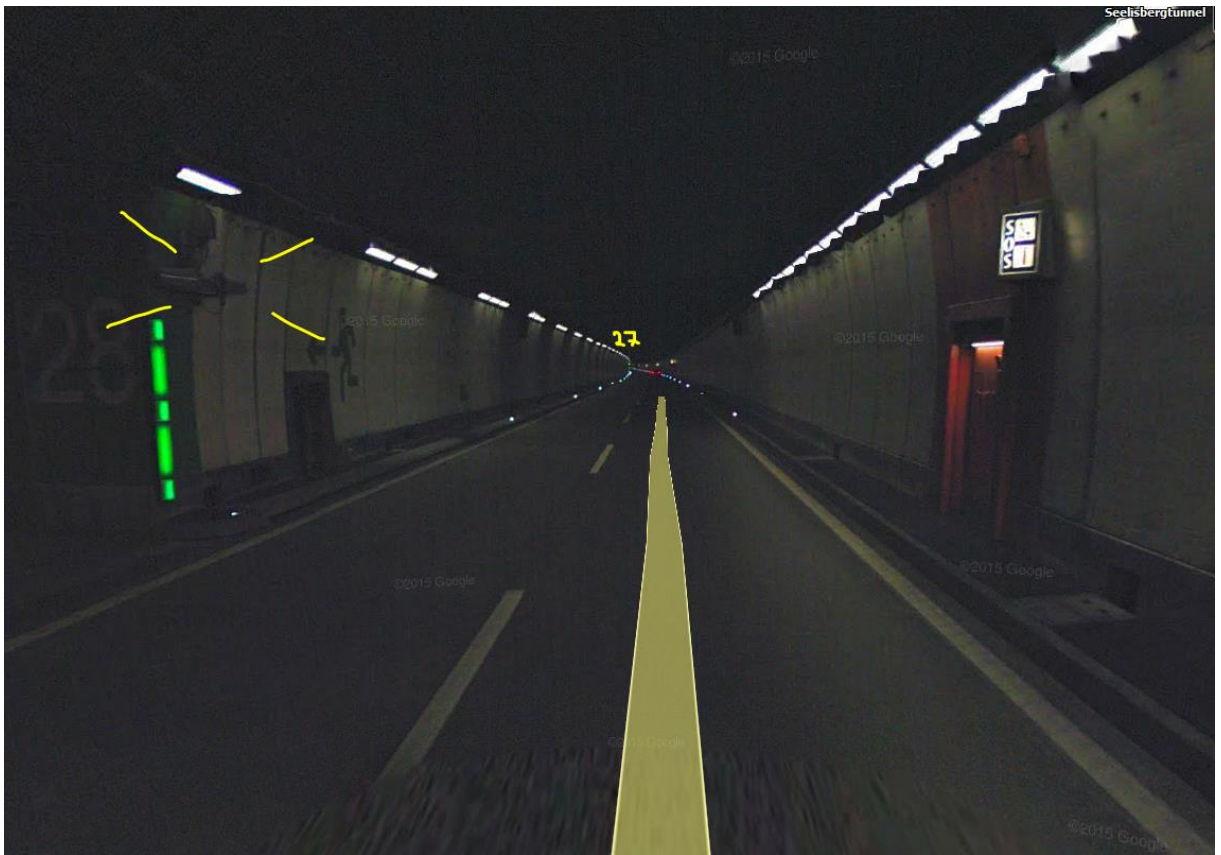
Aggressive Verschmutzung

Der Autoverkehr erzeugt in Tunnelröhren eine besondere Art der Verschmutzung. Abgase, Pneubetrieb und Bremsen produzieren einen ölig-russigen Belag, der in die kleinsten Ritzen der Tunnelröhren und Querschläge gedrückt wird.

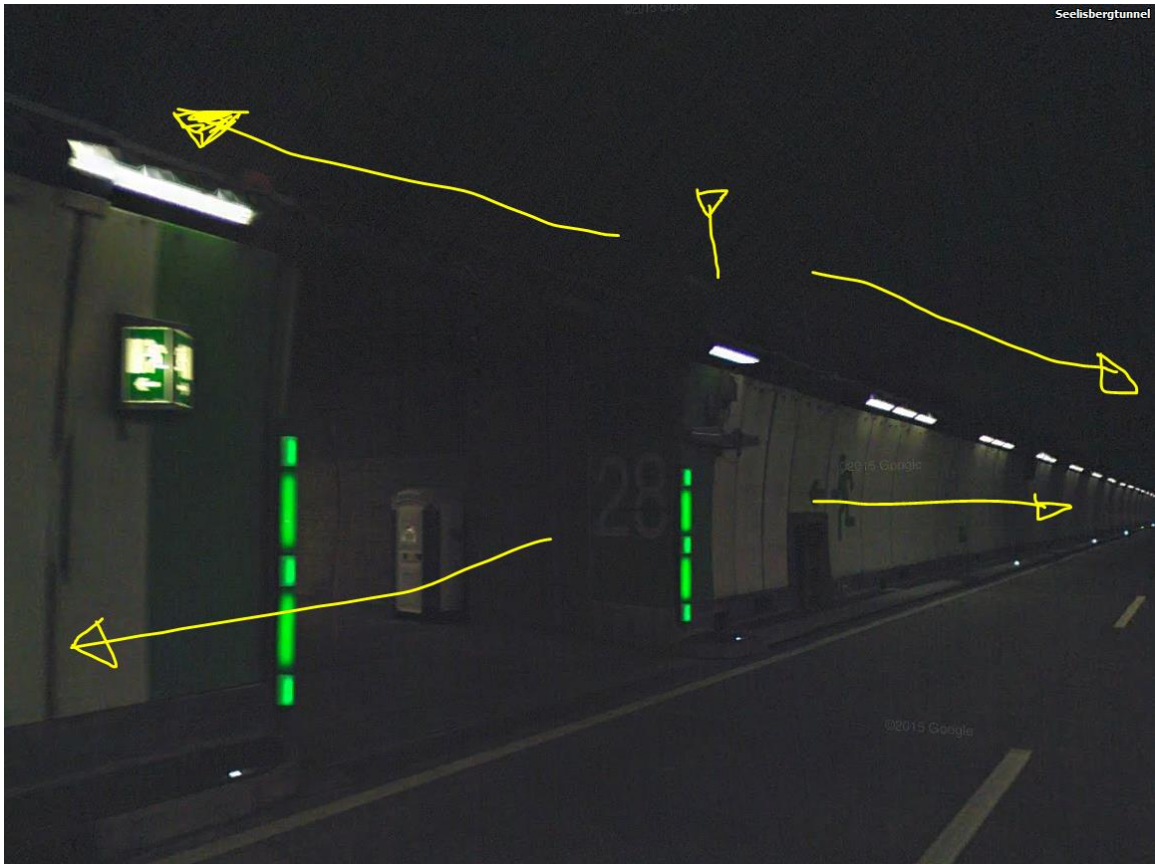
Bildmitte Nummer 28, Sender neben/oberhalb dem grünen Leuchtband

Die Angabe ist ungenau, da die Tunnelfotos **einen Sender im Querschlag 28** zeigen. Entweder ist da die Endlage, dann stimmt die gemachte Distanzangabe nicht, oder es ist der P-Parkplatz beim Ablesen des GPS.

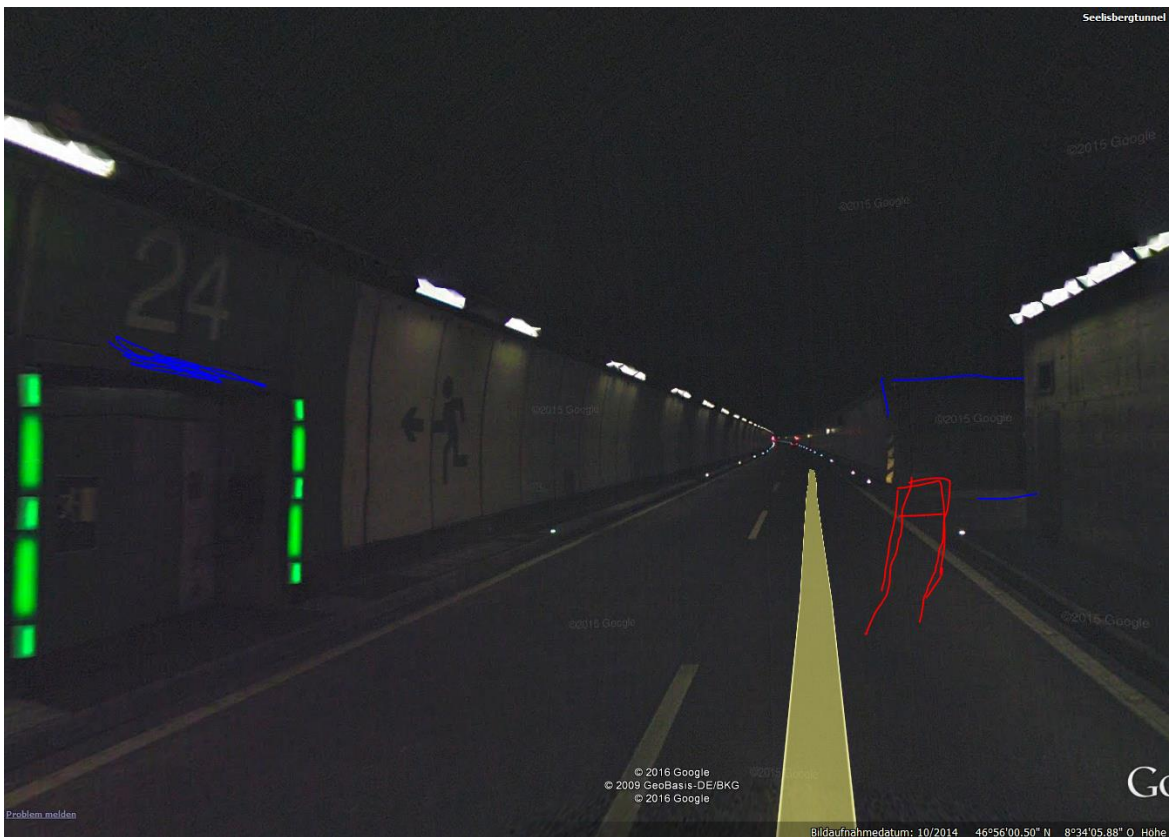
Endlage in/ bei Nische 24

Die Nische 24 besteht aus 2 Vertiefungen rechts der Fahrbahn, an der Ecke der ersten in FR gesehen befindet sich ein Sender:

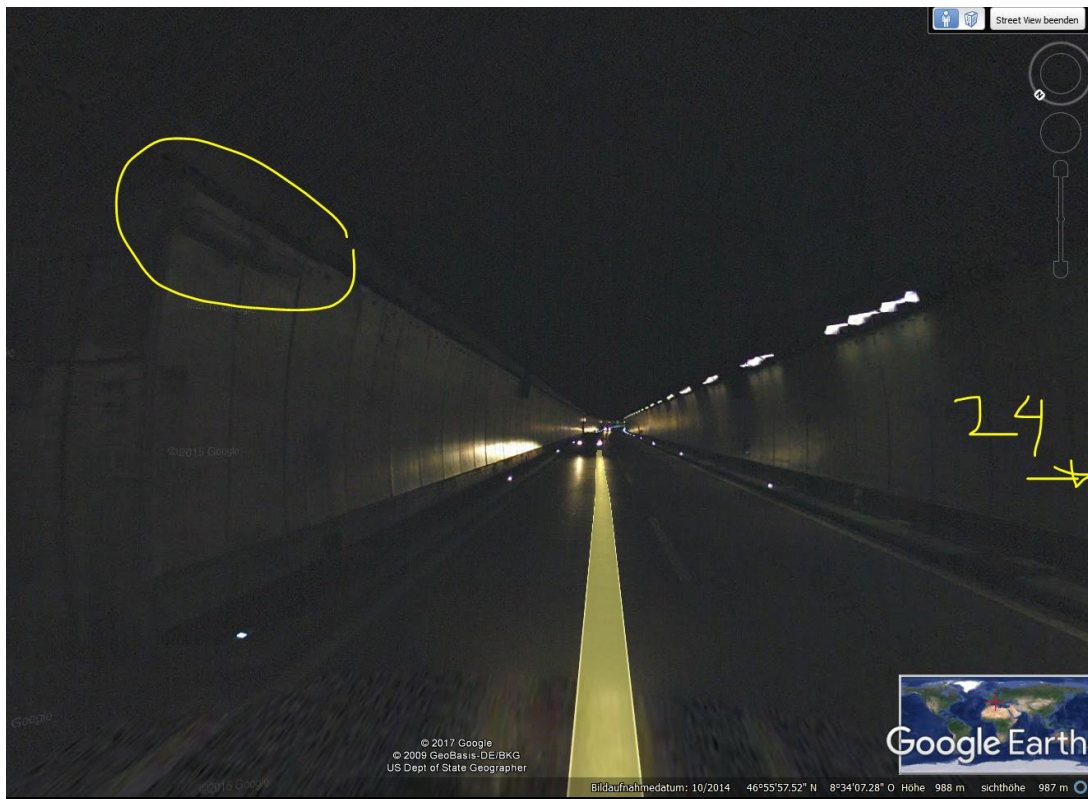
Nische 21 (nacher) ist ebenfalls eine Sendernische , Distanz zwischen den Sendern dort somit ca. 900 m, was den üblichen Distanzen bei der normalerweise eingesetzten Technologien entspricht.

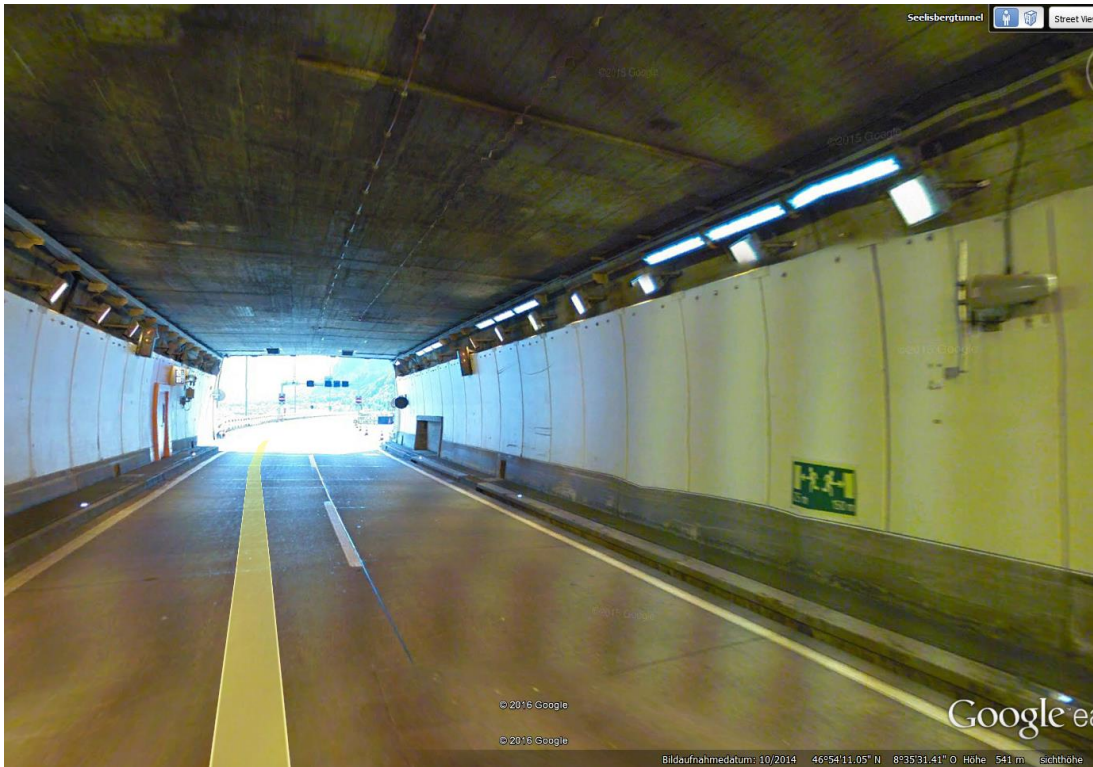
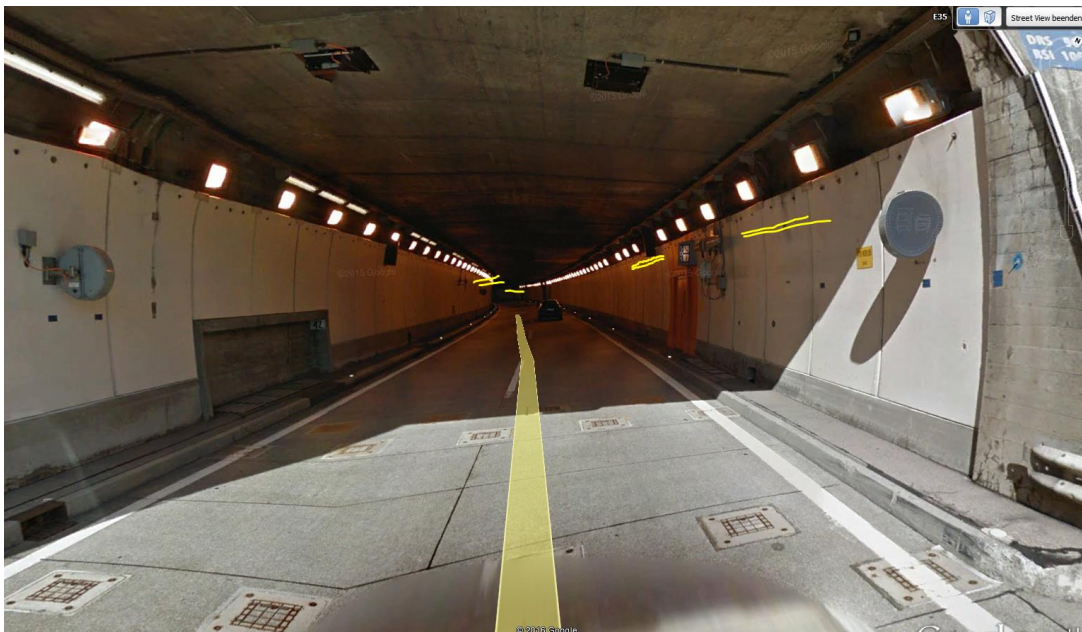
Tunneleingang, Süd, von innen her unten von aussen her. Die Sender sind beidseits ca. 50m versetzt angeordnet.
