Kollision zwischen Linienbus und Fussgänger – vier Personen verletzt

Am Mittwochabend, 20. November 2019, kurz nach 17.00 Uhr, wurde ein Fussgänger auf dem Fussgängerstreifen in der Schlossgasse in Bottmingen BL von einem Linienbus angefahren und leicht verletzt. Aufgrund der Vollbremsung wurden drei weitere Personen im Linienbus leicht verletzt.

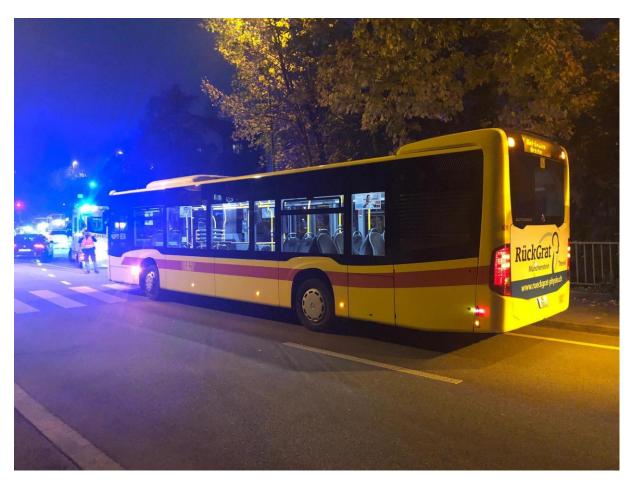
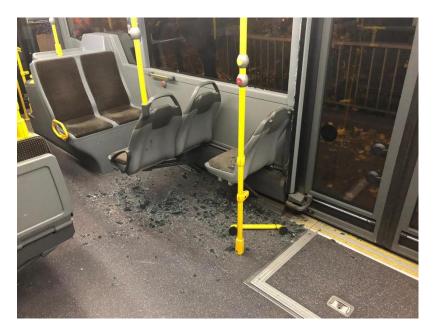
Gemäss den bisherigen Erkenntnissen der Polizei Basel-Landschaft fuhr der 47-jährige Buschauffeur auf der Schlossgasse in Richtung Oberwilerstrasse. Beim Fussgängerstreifen übersah er einen 10-jährigen Fussgänger, welcher sich bereits auf dem Fussgängerstreifen befand. Trotz sofort eingeleiteter Vollbremsung kam es zu einer Streifkollision zwischen dem Bus und dem Fussgänger. Dieser wurde dabei leicht verletzt.

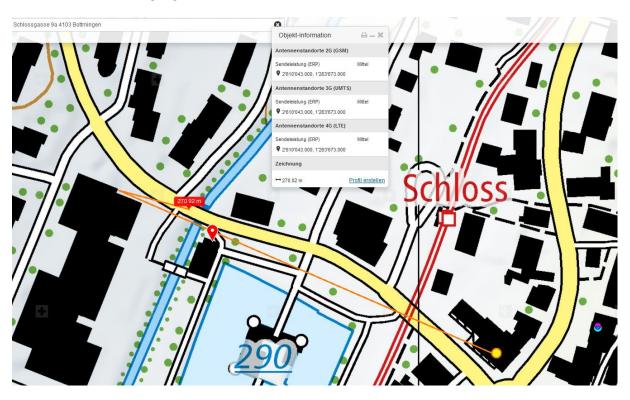
Geländer und FG in Biegung

An den Flächen der Fenster würde Funkstrahlung reflektiert. Hier ist aber der Winkel weiter als 90°, so dass keine Reflexion zustande kommt, das gilt auch für den zweiten Sender.

Die Kurve ist dicht bewachsen, der *FG liegt im Schatten* des hohen Bewuchses.

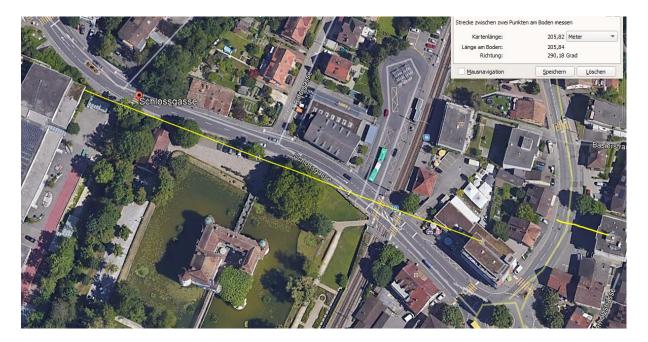
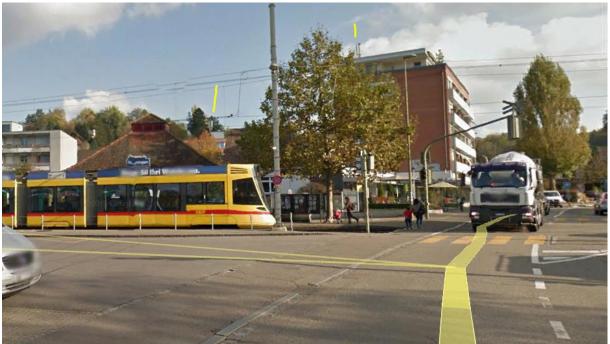
Ob eine Durchstrahlung des Fahrzeugs in nennenswertem Umfang stattfindet, müsste durch Messung festgestellt werden. Bei stark besetztem Bus und stehenden Passagieren in der Mitte sehr unwahrscheinlich.
