Uttigen: Unfall zwischen Sattelmotorfahrzeug und Traktor

In Uttigen ist es am Freitagmorgen zu einem Unfall zwischen einem Sattelmotorfahrzeug und einem Traktor gekommen. Beide Lenker mussten ins Spital gebracht werden. Der Unfallhergang wird untersucht.

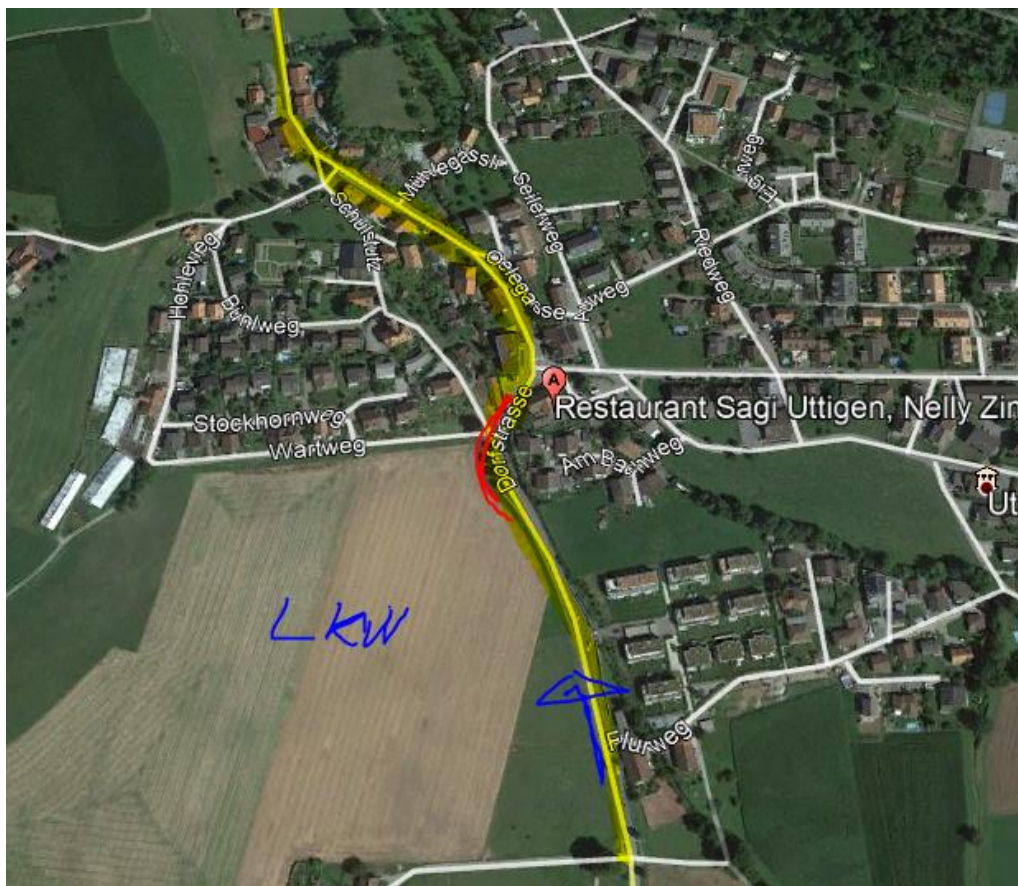
Gelb Dorfstrasse, blau Fahrriichtung des LkW, Unfallort vermutlich bis Mitte Dorf, somit Kurvenbereich....hier eine leichte Engstelle für den LKW, nachher bald die Kreuzung.

Die Kollisionstelle wird nicht beschrieben, allerdings nicht Streifkollision.

LKW kommt mit 50 bis zur kurve, mit ca. 40...45 zur Engstelle...

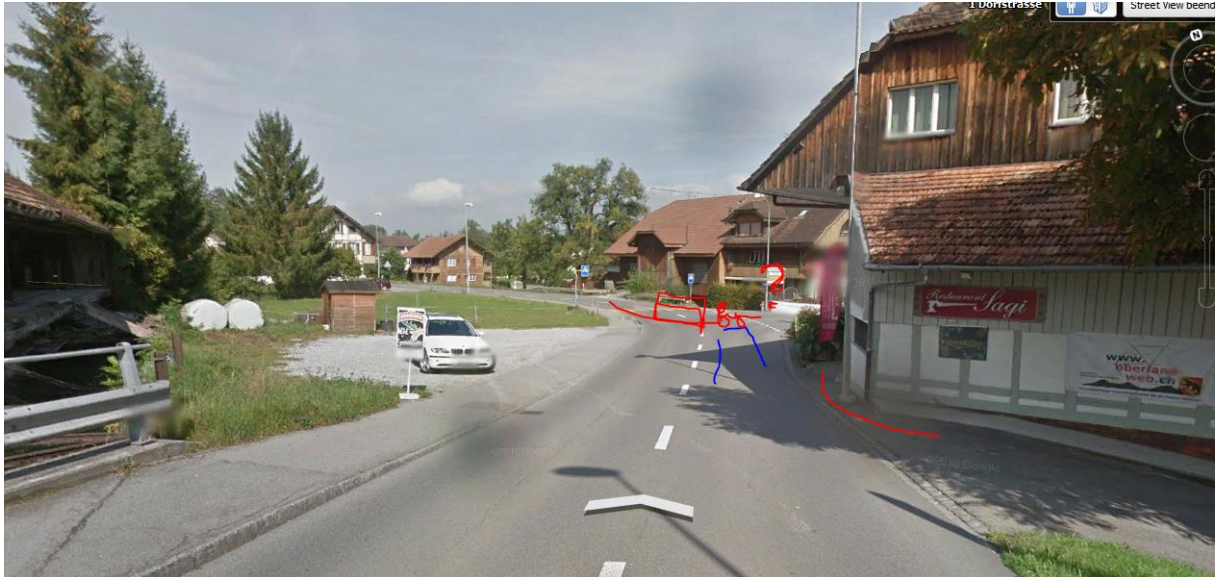
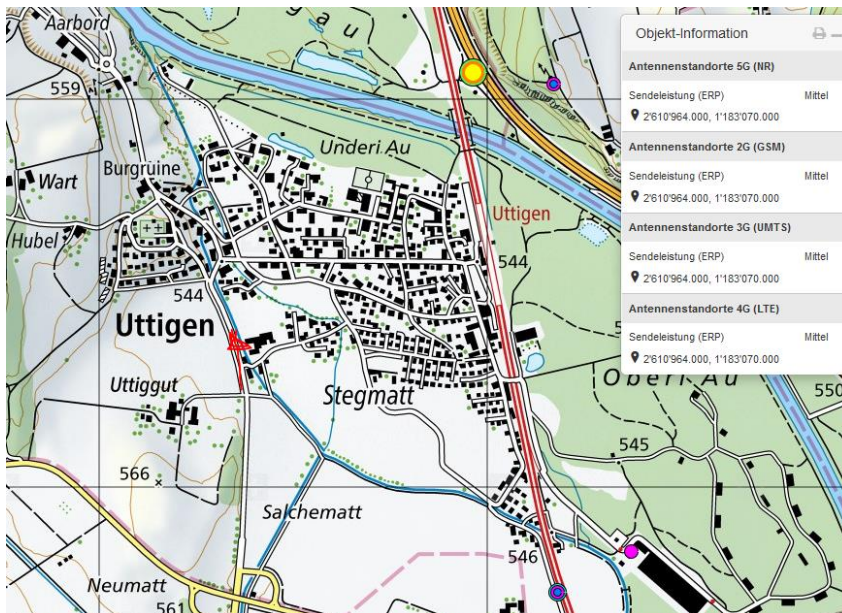
Möglich, dass der Traktorfahrer den LKW leicht ausbremsen wollte wegen schwerem Anhänger... gemäss dieser These:

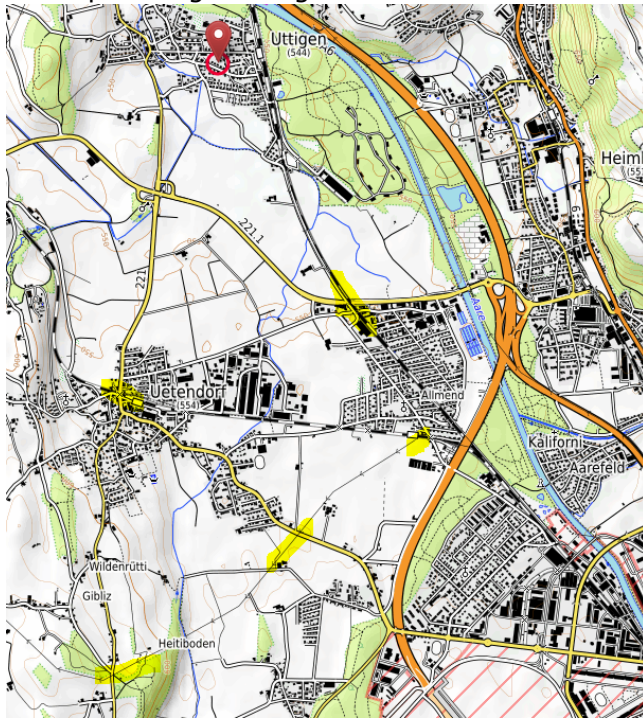
Hochspannungsleitungen verm. BLS – nicht relevant für Traktorfahrer
