VBZ-Bus kracht in Haltestelle Limmatplatz

Die Untersuchung der Funkbelastung am Ort erfolgte am 11.1.2021, ca. 16.00

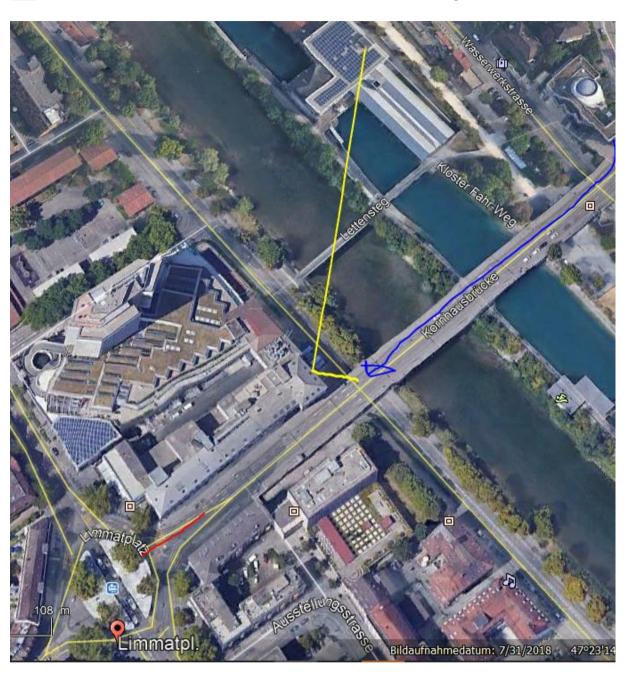
Der Bus wurde auf ca. 5m Länge am Dach gebremst, ist dabei vollständig in die Federn gedrückt worden, also ein vergleichsweise schonender Bremsvorgang, der sich auch in den wenigen Verletzungfolgen zeigt. Die Geschwindigkeit war nicht sehr hoch, was nicht auf ein Bremsversagen hinweist, sondern auf ein vollständiges Fehlen der aktiven Lenkung in die Kurve.

Hier nach etwa 10m hat er die Kurve aus einem unbekannten Grund nicht gelenkt.

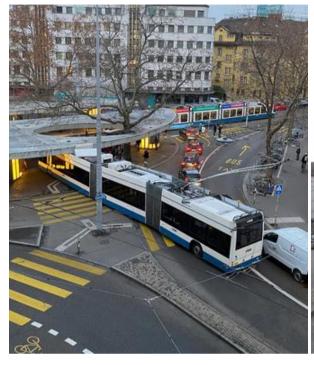
Links direkte Strahlung vom Sender EWZ 1.64 mW/m2. Rechts Reflexion an Scheiben 0.77 mW/m2

In diesem Winkel kommen davon **draussen** noch 47% an, mit einer weiteren Reduktion an der Frontscheibe auf den Fahrer **innen** noch sicher noch über 0.4 m2W/m2. Die Reflexion wiederholt sich mindestens 2-3 mal aufgrund der Lage der Scheiben, der Brückenneigung und des Senders.

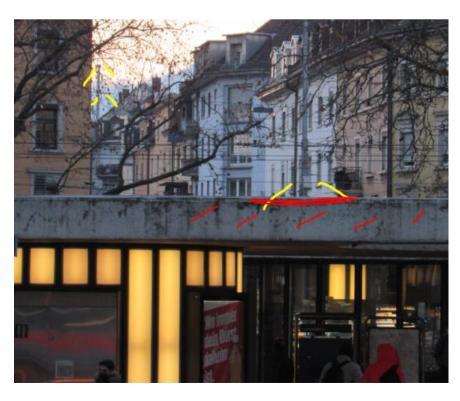
Eigene Aufnahme der praktisch gefahrenen Linie: hier muss er aufgrund der Länge vor dem Einlenken der Kurve <u>auf</u> die Sicherheitslinie fahren.

Sender frontal im Ablauf dieses Lenkmanövers – und rechts an Gebäude.

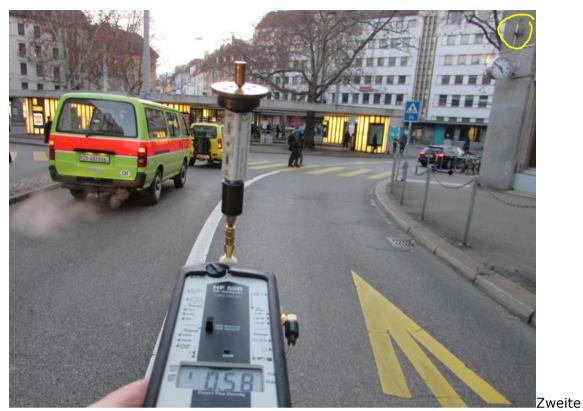
Vorstrecke: Hier wird bergab immer etwa gleich schnell Richtung Limmatplatz gefahren, mit konstanter, leichter Bremsung

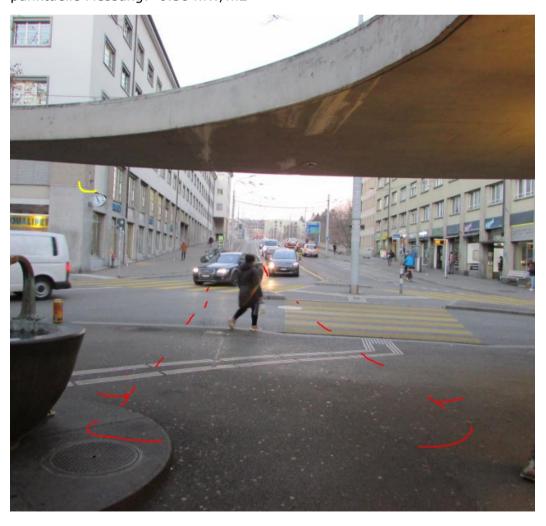
punktuelle Messung: 0.58 mW/m2

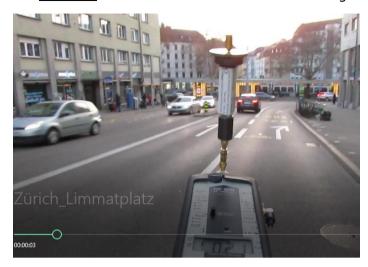
$\hbox{Ein $\underline{\sf Messfilm}$ von der Mitte des Hauses rechts beginnend, Einstellung "peak hold"}$

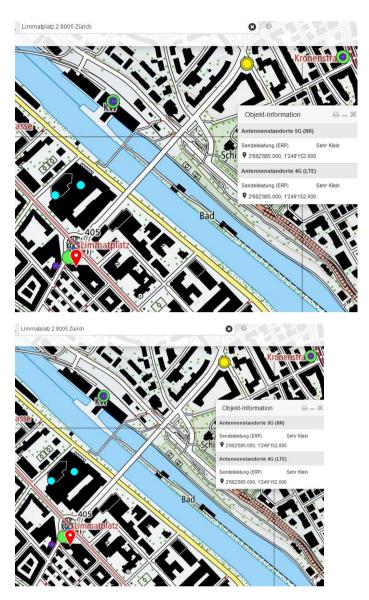
Der Kleinsender <u>frontal</u>, der hier

gemessen ist, liegt jeweils hinter der Antenne versteckt.

zeigt ebenso eine – leichte - Zunahme

im kritischen Bereich – hier folgt als nächstes der Schatten des Betondachs.
