# Lüchingen: Mit Rennrad verunfallt

**Am Montag (23.04.2018), um 15:45 Uhr, ist auf der Rorschacherstrasse ein 18-jähriger Rennradfahrer verunfallt. Er erlitt eher leichte Verletzungen (vor allem Schürfungen und Prellungen) und musste ins Spital gebracht werden.**

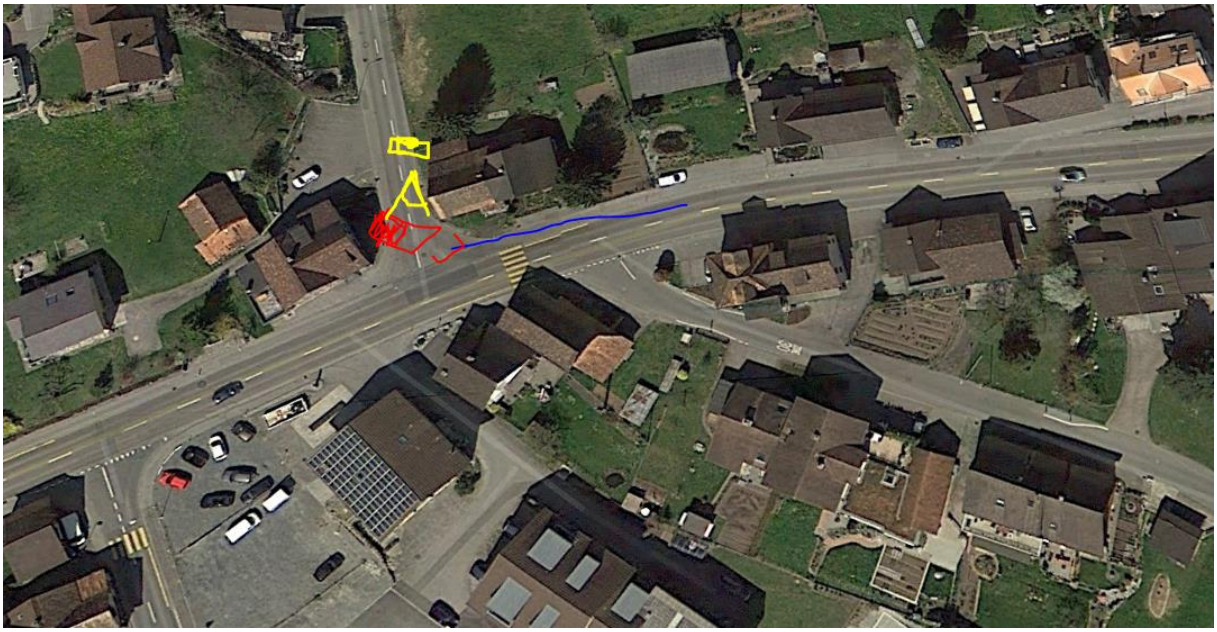
Aufnahmestandort gelb eingezeichnet, Garage und kleines Haus im Blickfeld.

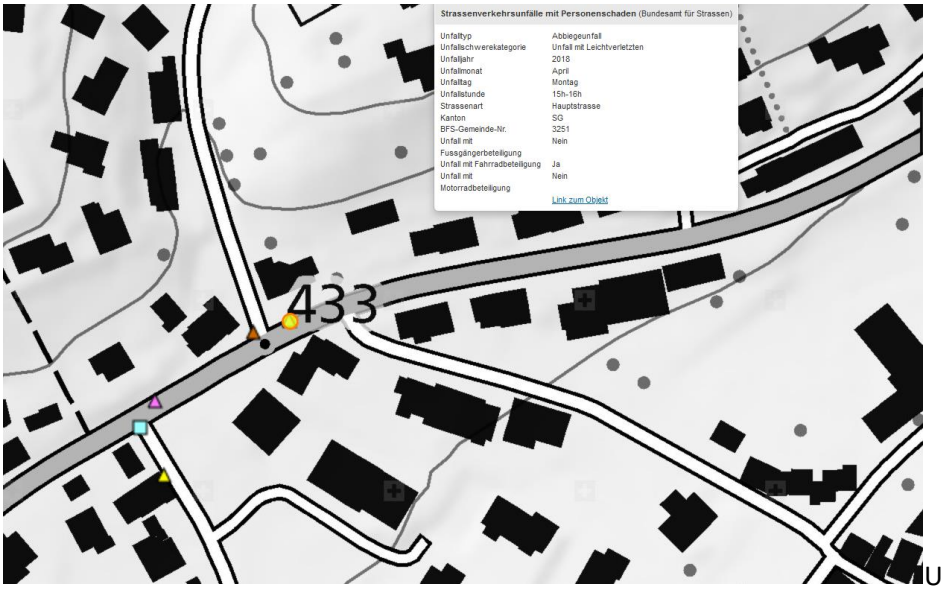
Ungenaue Ortsangabe

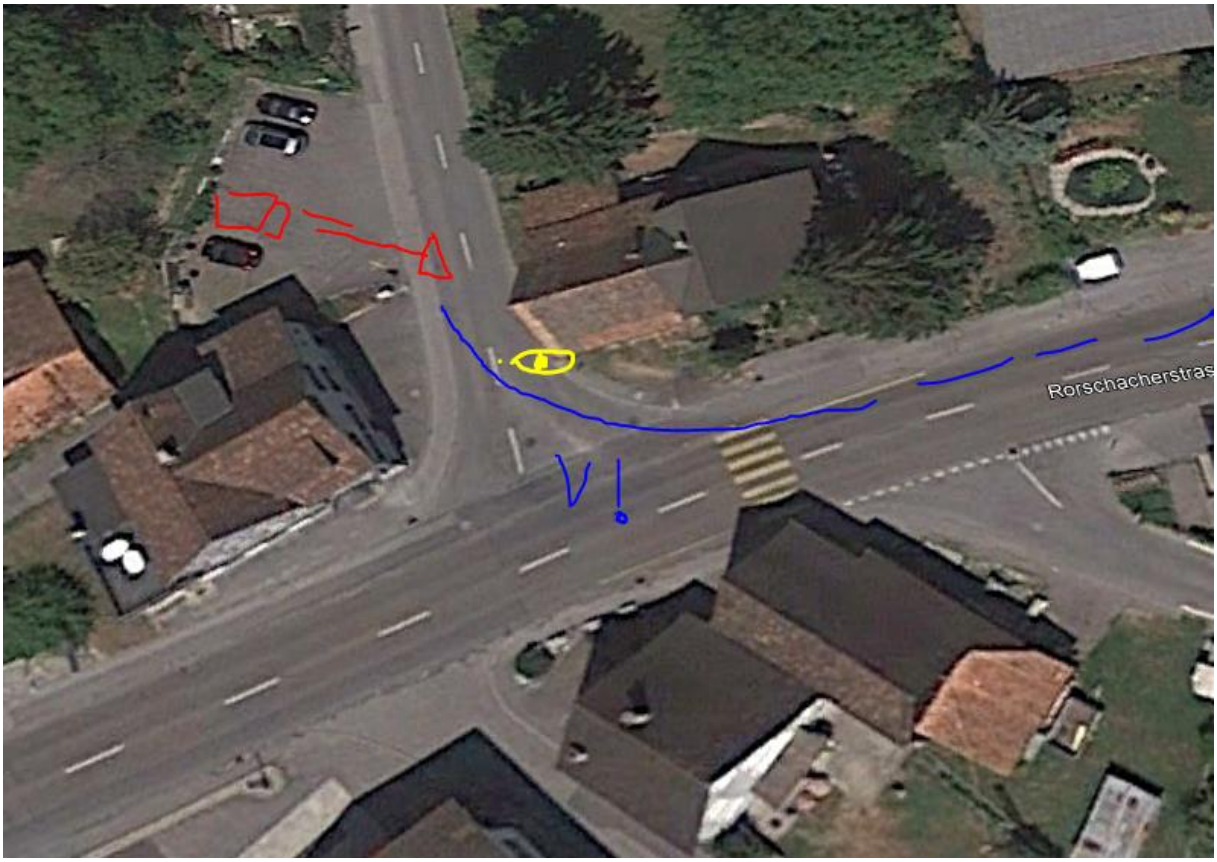
Rekonstruierter Ablauf aus dem Unfallbild. Hinter dem Gebäude des Restaurants ist ein Parkplatz. Aufgrund der Lenkereinstellung kam er von einem Parkplatz nahe hinter dem Gebäude hervor und wollte vermutlich Richtung Norden in die Wuhrstrasse einbiegen.

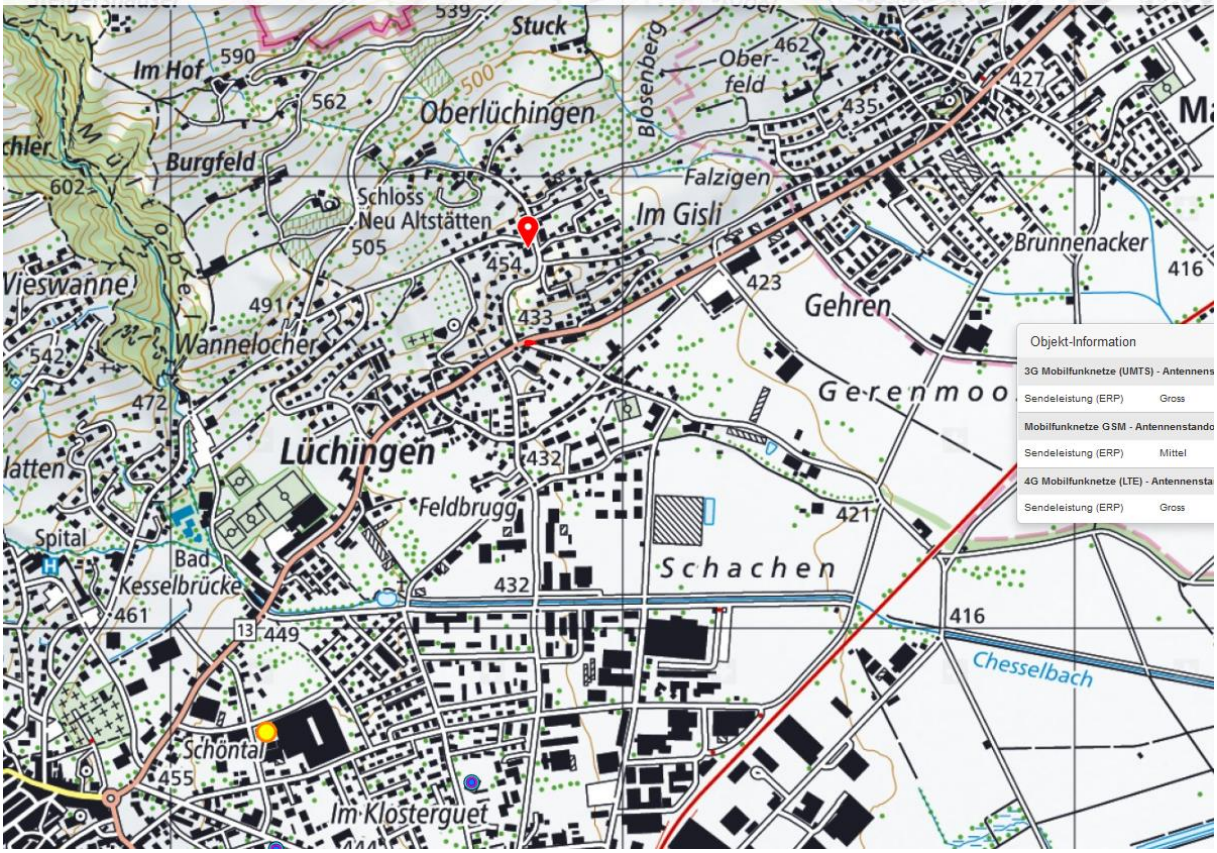
Gesamtsituation, Rietstrasse von Südosten her.

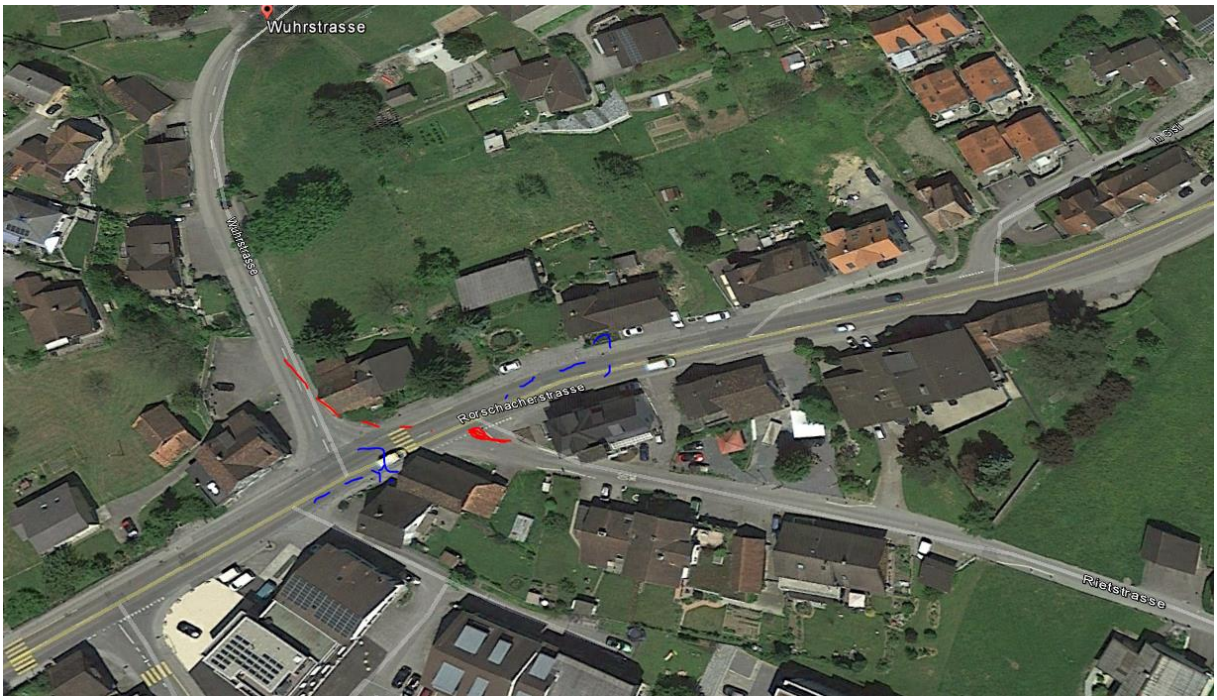
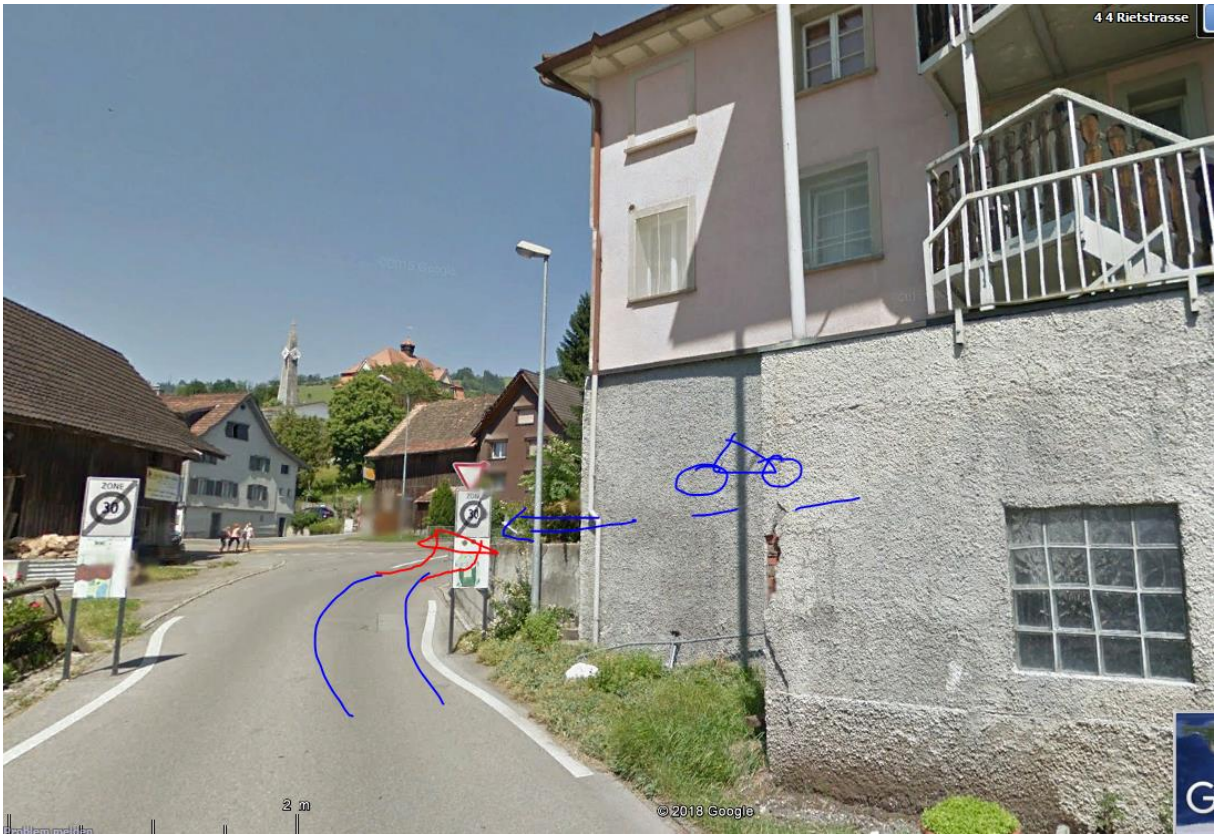
Eher unplausible Herfahrt aufgrund des Beschriebs:

Dass der Radfahrer in dieser Distanz und Richtung (Markierungen des Bremswegs durch Polizei auf Unfallbild) nach links – und direkt in das Fahrzeug des Einbiegenden - gefahren ist, ist äusserst erklärungsbedürftig
