Fahrradfahrer ohne Fremdeinwirkung gestürzt

Am Donnerstagabend (03.05.2018) kam es auf der Landhausstrasse zu einem Sturz eines Fahrradfahrers ohne Fremdeinwirkung. Da vermutlich ein medizinisches Problem vorlag, musste er von der Rettungssanität ins Spital gebracht werden.

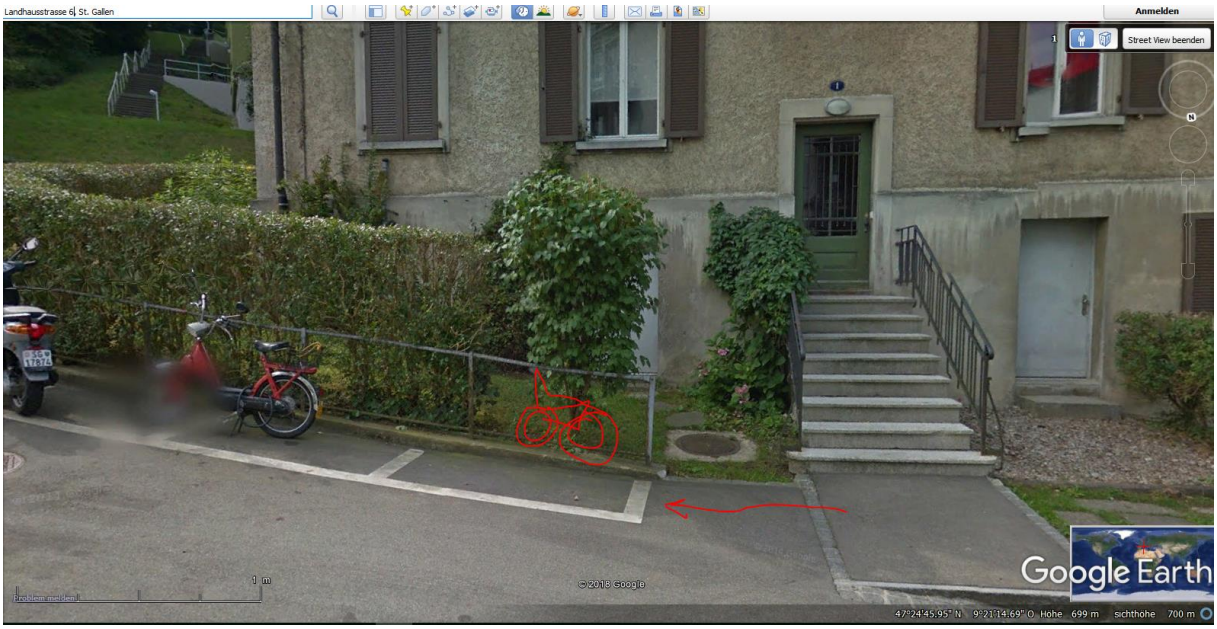
An der Unfallendlage 13.25uW

1m vor Unfallendlage overflow, über 20uW/m2, durch Reflexion an der Fassade. Der Sender liegt auf der gleichen Höhe

Bei der steil ansteigenden Strecke besteht auf Höhe Landhausstrasse 4 (Briefkastenanlage ein leichter Wlan-Einfluss 6.8úW/m2

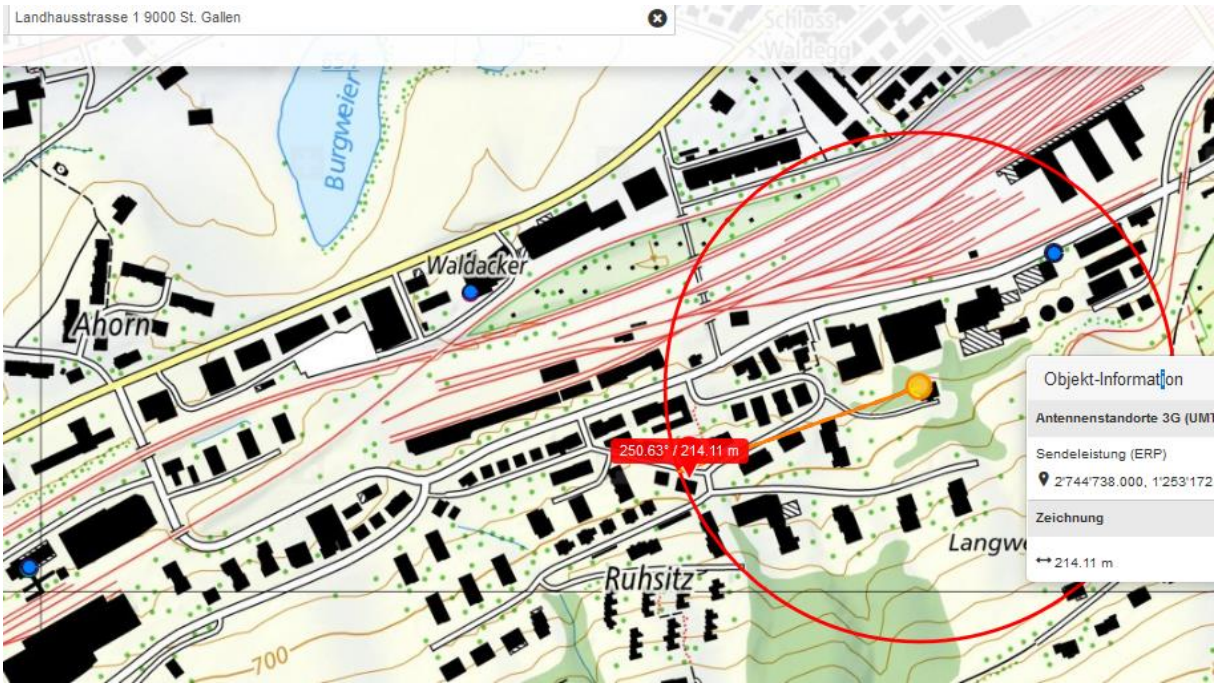
Auf Höhe der Gebäudelücke 10m weiter oben entsteht eine Reflexion an der Fassade des Eckgebäudes von der Anlage Waldacker her:

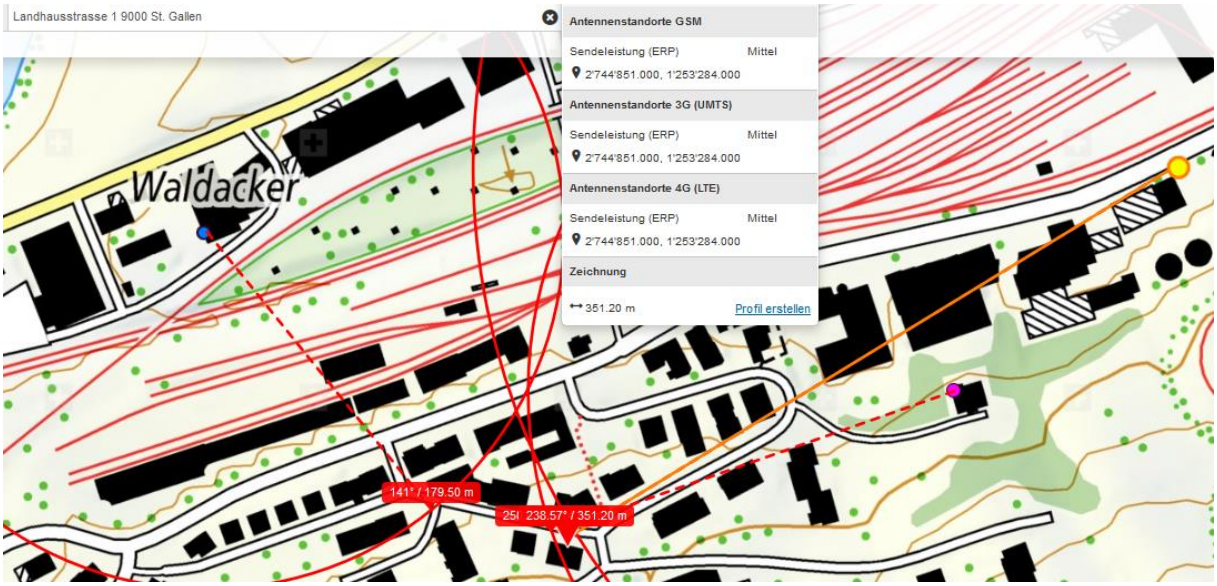
Dieser Sender ist hier ersichtlich definitiv falsch eingetragen:

Er steht auf dem Geschäftshaus Oberstrasse 149, ehemals „Anzeiger“ Sitz.

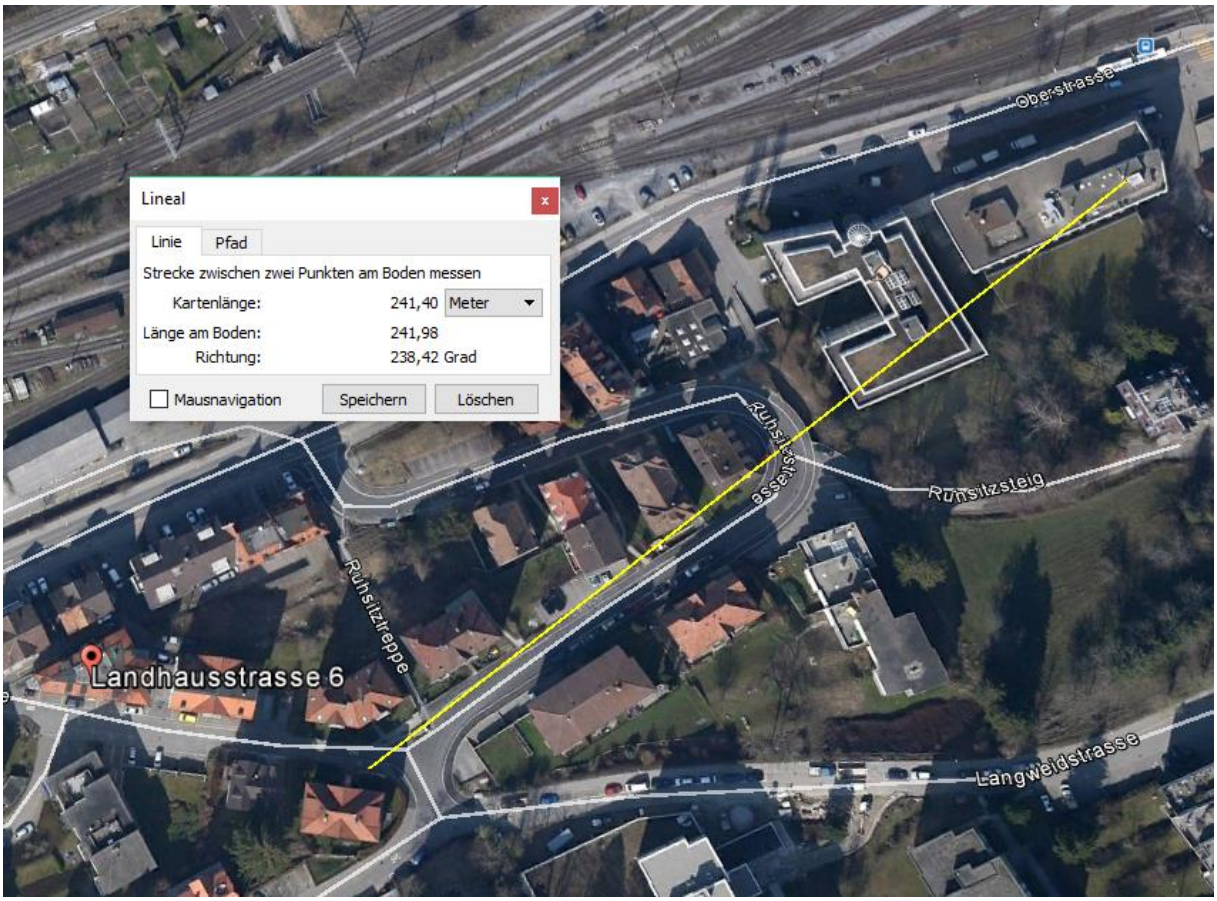
Verblechte Mansarden schirmen ab. Der **direkte** Einfluss ist erst etwa 4-5m oberhalb der Unfallendlage festzustellen.

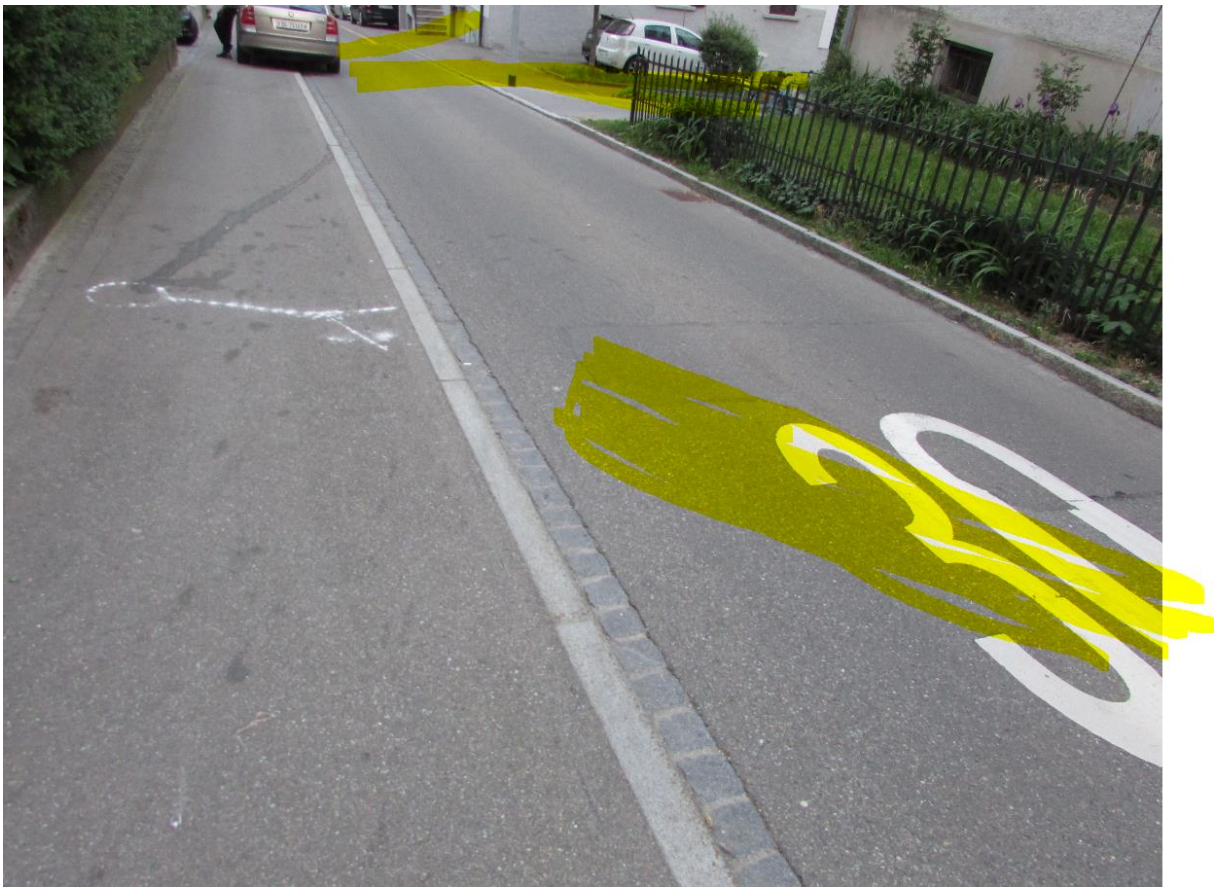
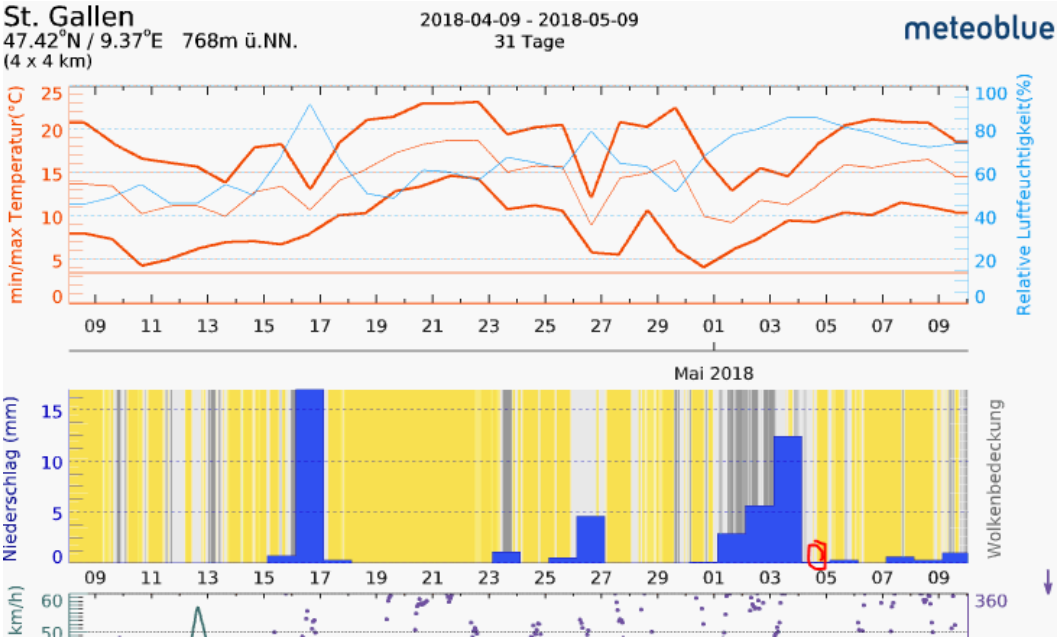
Der reflektierte Sendereinfluss; 1 -2 m oberhalb Endlage. Möglich, dass der Fahrer etwas zurückgefallen ist. Herzarrhytmien können sich erst mit Sekunden Verzögerung auswirken auf das Gleichgewicht.
