96 Leuggern AG - Frontalkollision fordert fünf Verletzte

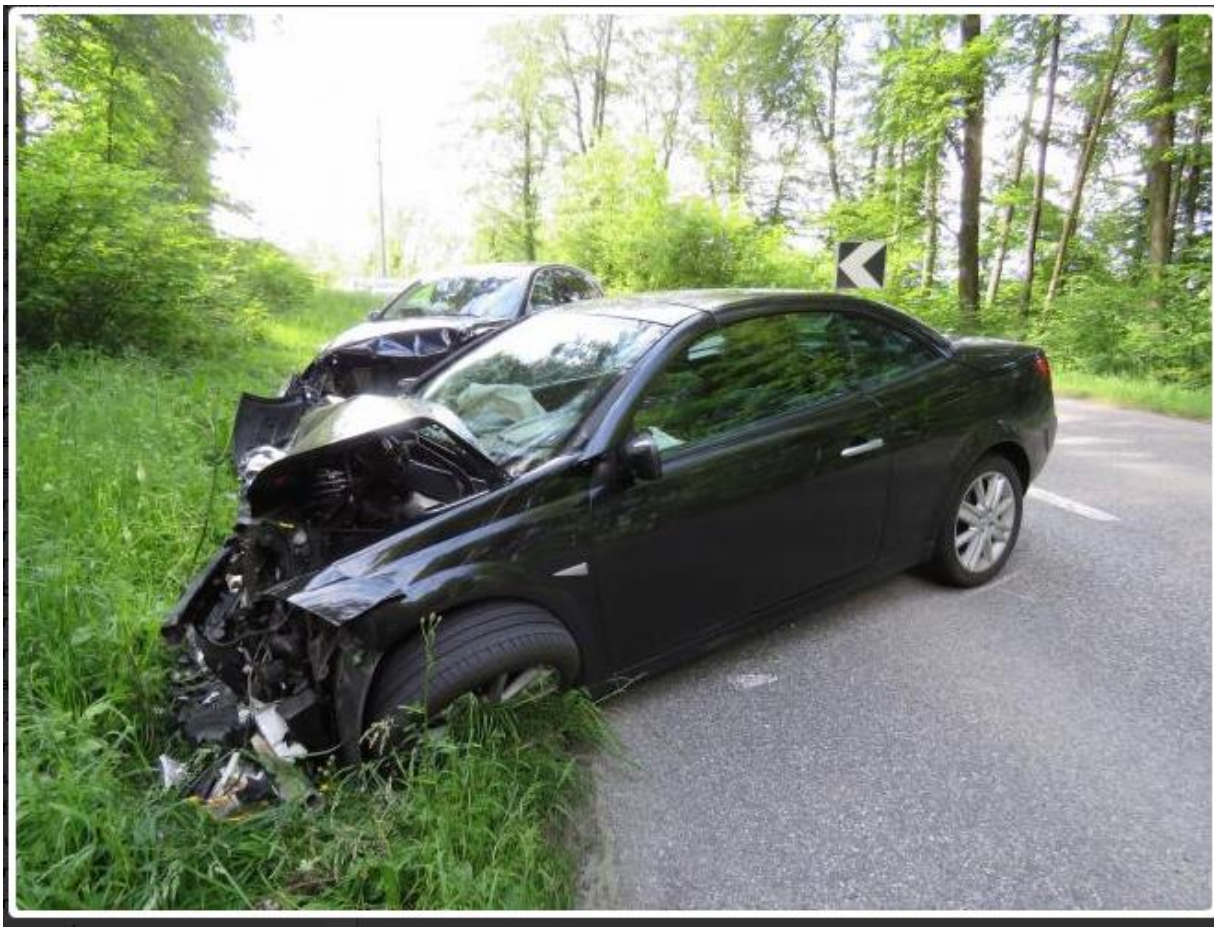
Kreuz...bei Unfallautos.

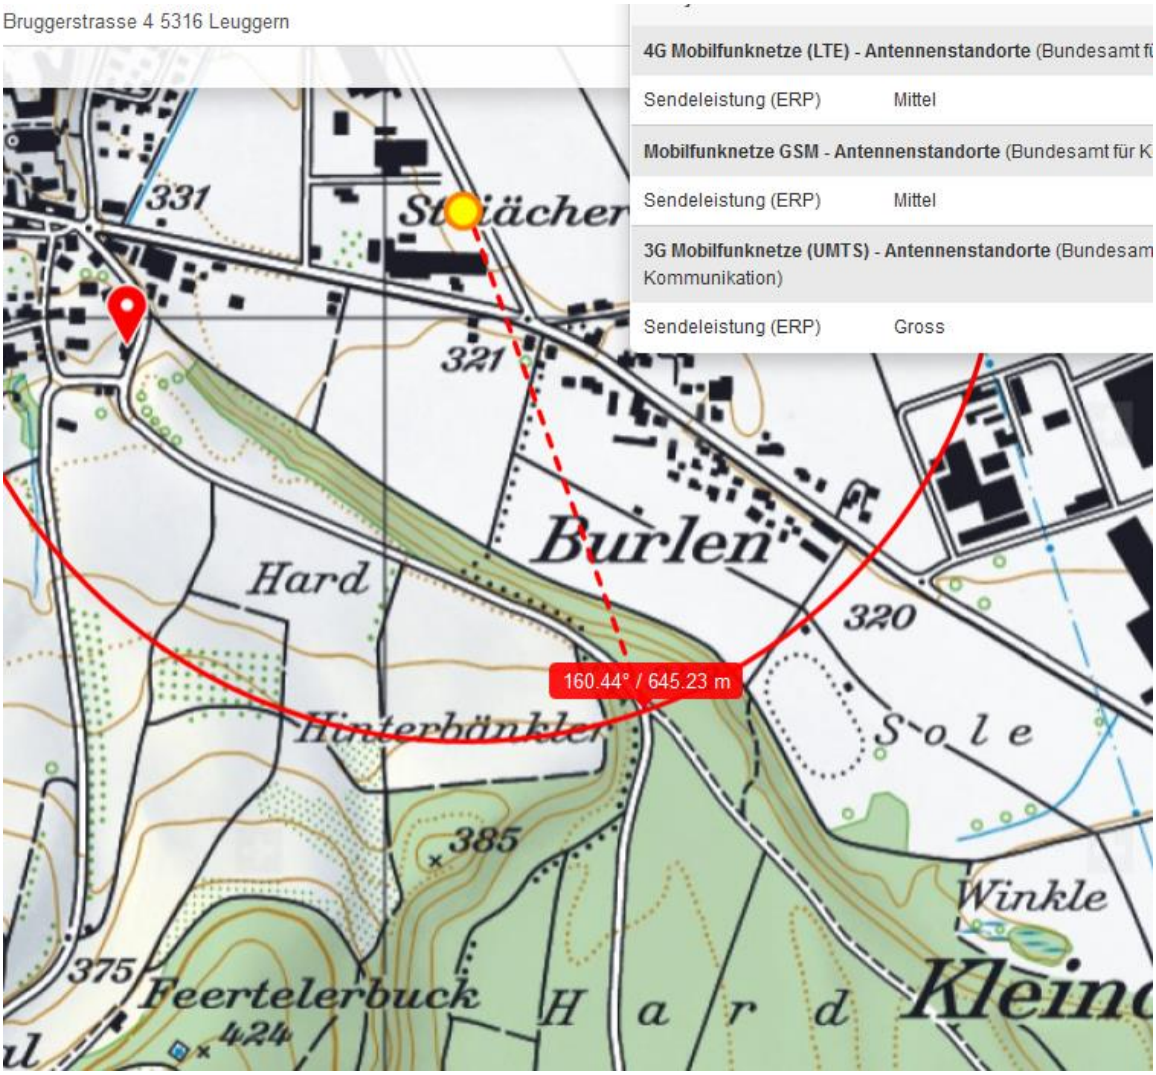
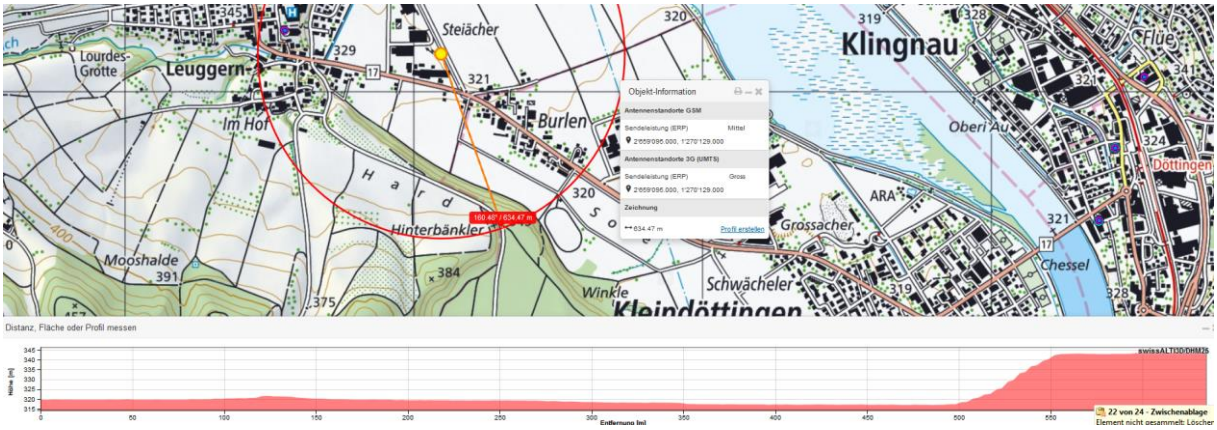
Höhendifferenz ist beachtlich, Mast mit 30m aber auch... Rundumstrahler, HSR wird 110°- 130° sein

Auf den letzten 40-60 m möglicherweise bereits Empfang, vorher nicht:

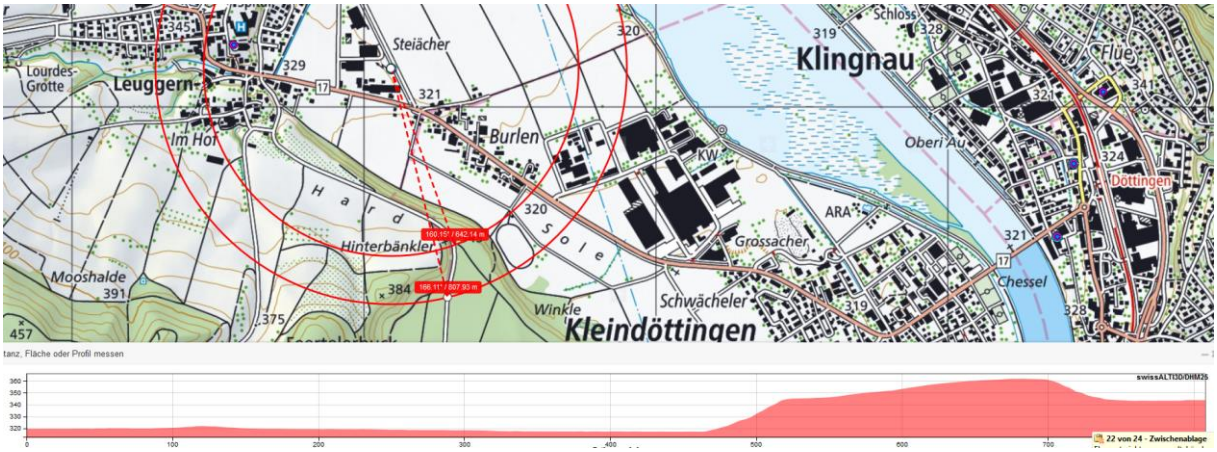
Waldstrecke wird nur bedingt erreicht, dichte Vegetation und leichte Kuppe in der linken Kurvenseite.

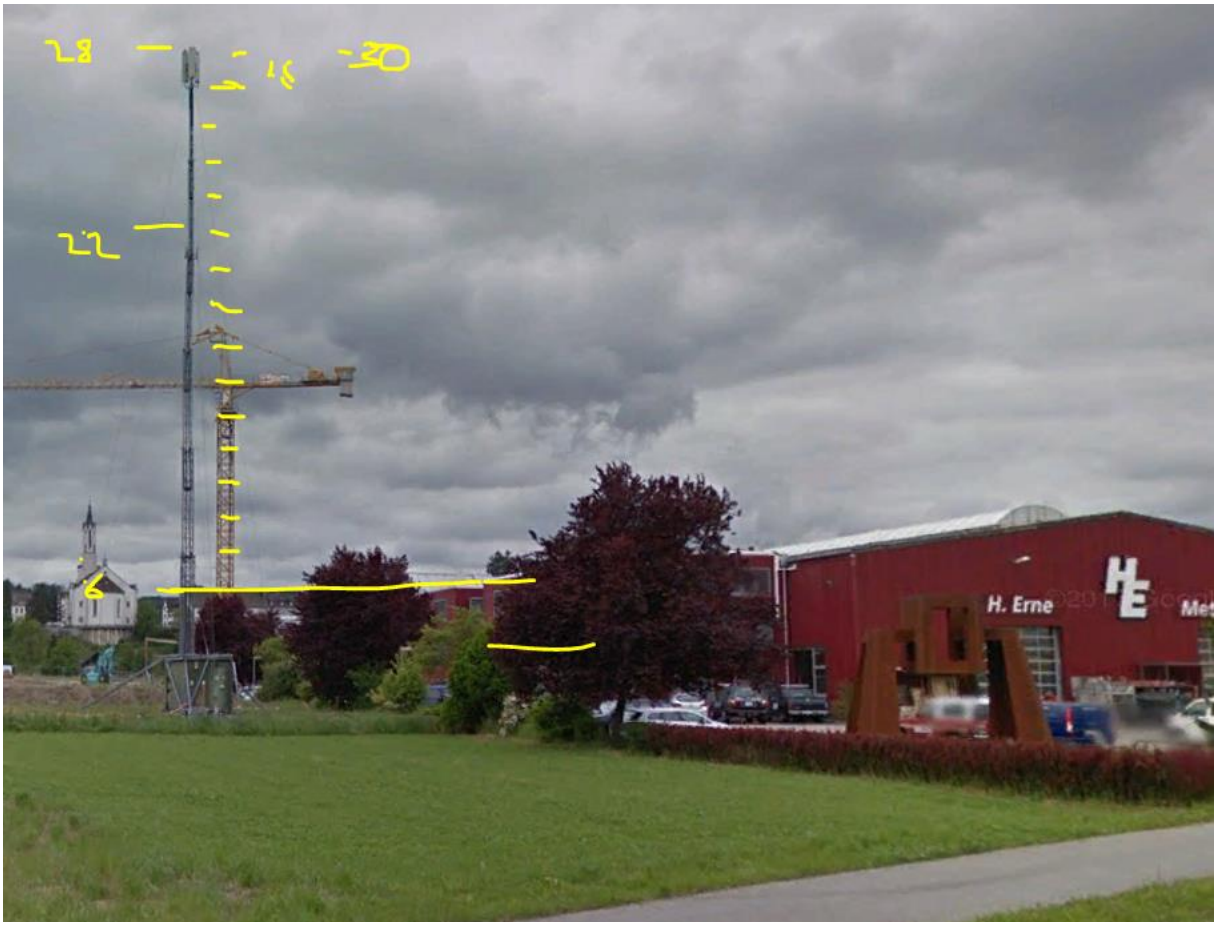
Der Sender ist somit etwa 30 m über Grund.

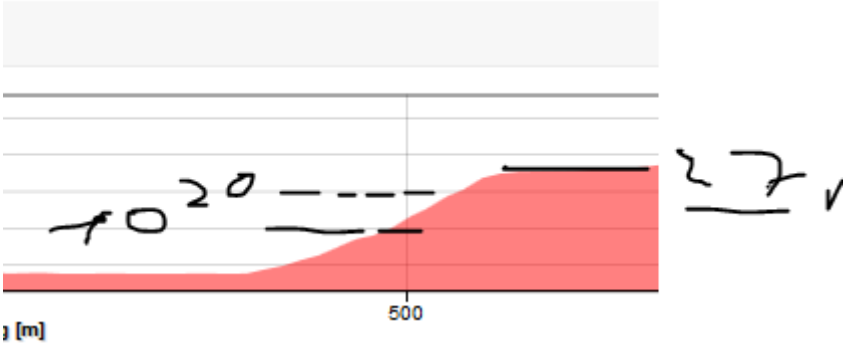
Der Fahrer hat somti neben der überhöhten Geschwindigkeit am Schluss auch ein Konzentrationsproblem gehabt.
