Fahrradfahrerin bei Kollision mit Lieferwagen verletzt

18.09.2018 15:04

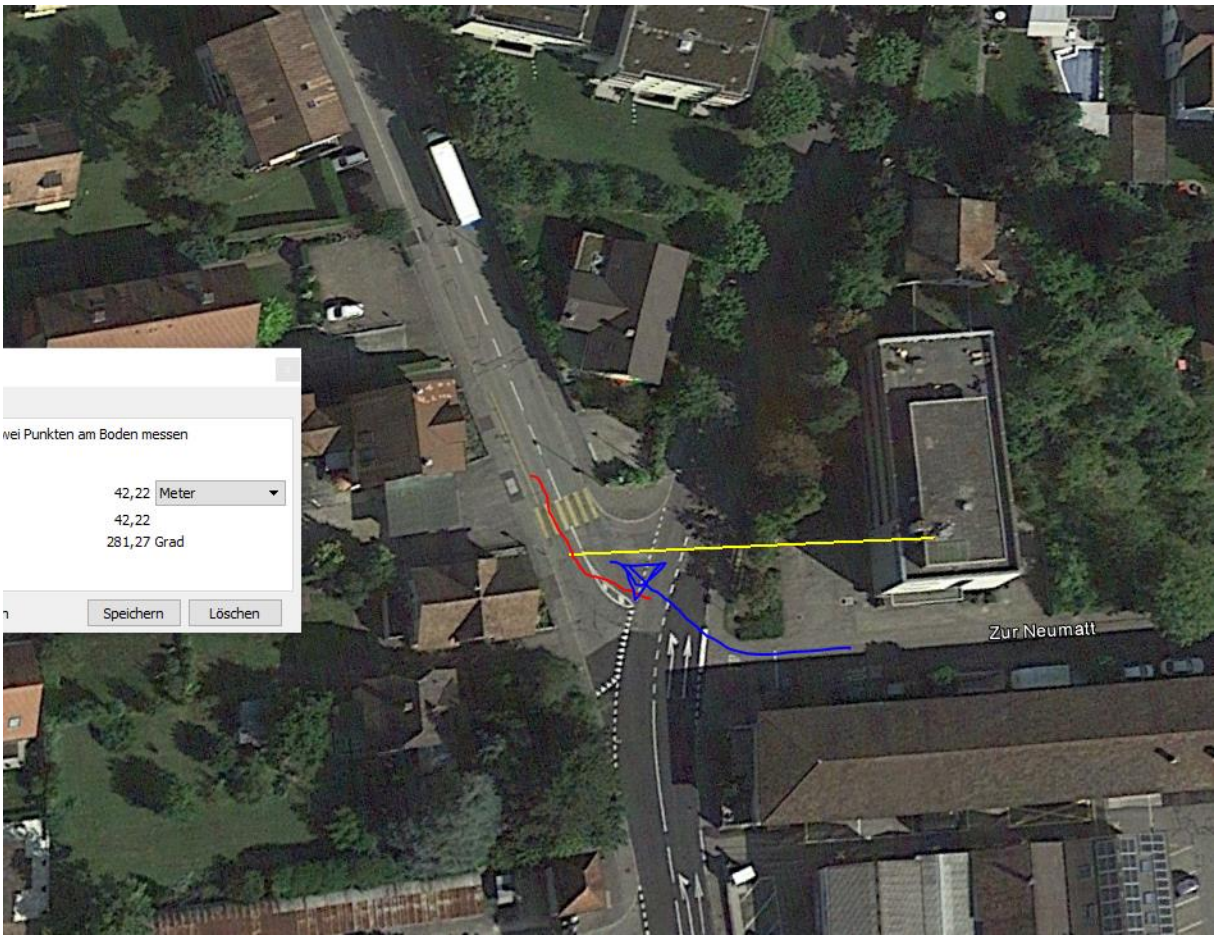
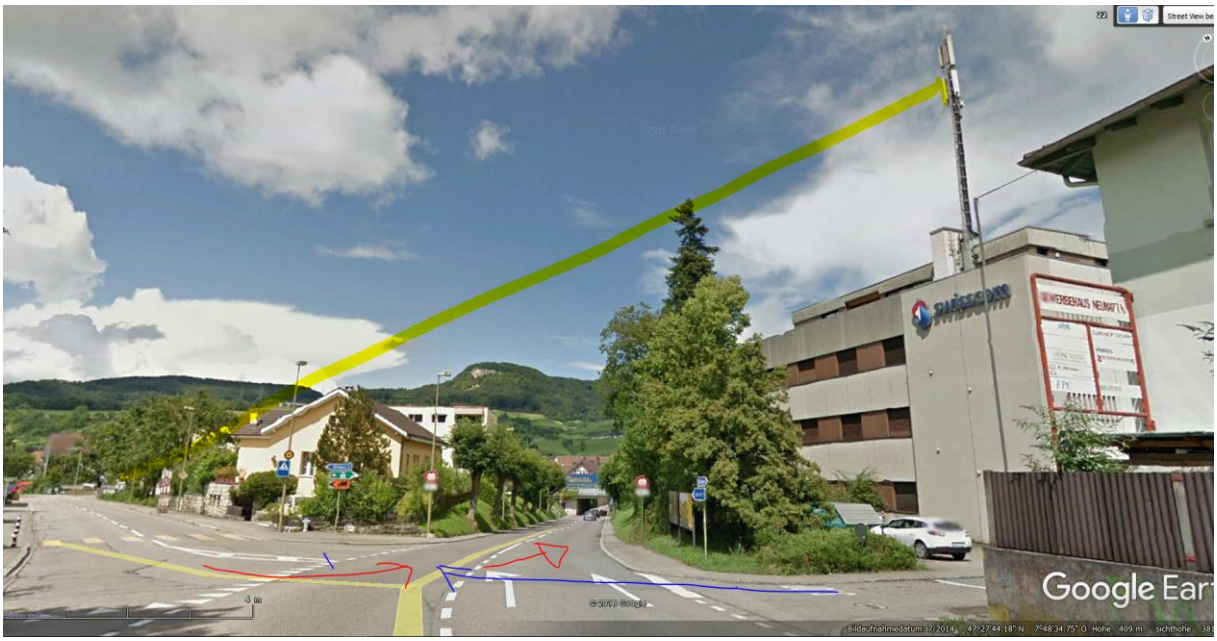
Gemäss den bisherigen Erkenntnissen der Polizei Basel-Landschaft fuhr eine 55-jährige Fahrradfahrerin von der Seitenstrasse „Zur Neumatt“ auf die Zunzgerstrasse und beabsichtigte geradeaus in die Itingerstrasse zu fahren.

Gleichzeitig fuhr ein 20-jähriger Lenker eines Lieferwagens auf der Itingerstrasse in Richtung Sissach und beabsichtige nach links in die Zunzgerstrasse abzubiegen.

Beim Abbiegen **übersah er** die Lenkerin des Fahrrades, erfasste diese frontal und schob sie anschliessend circa dreizehn Meter vor sich her.

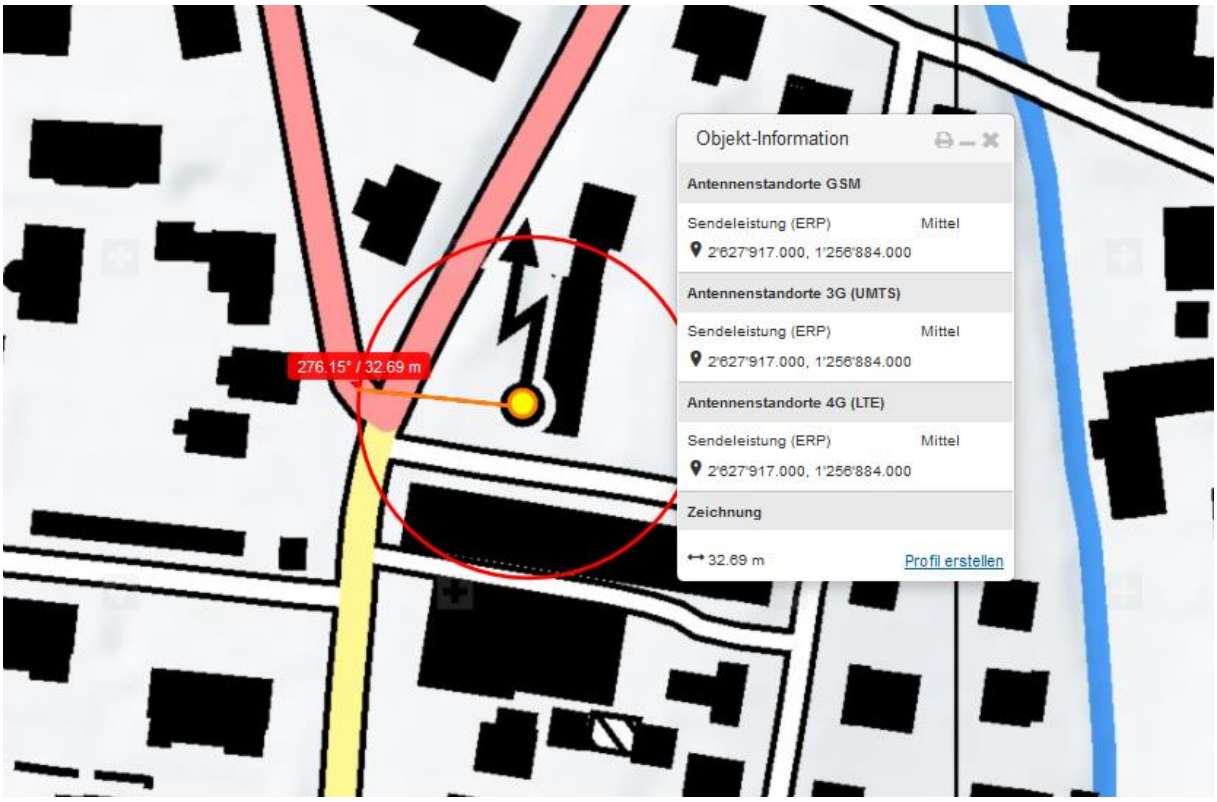
BL gibt keine Detailauskünfte. Der Bericht schreibt eher dem LW-Fahrer die Verantwortung zu, der Unfall ist nicht dieser (beim Schloss ebenrain vom 23.8.18

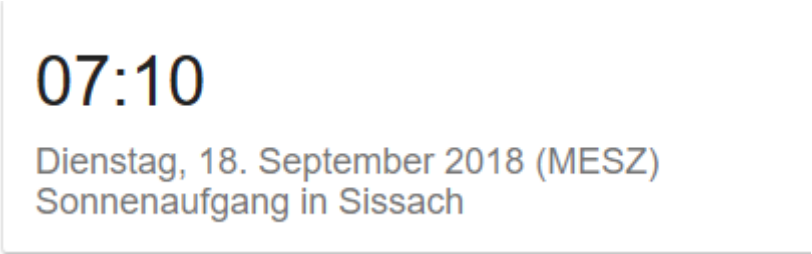
Auto ist beleuchtet, die Strassenkreuzung im Bereich zur Neumatt eher schlecht

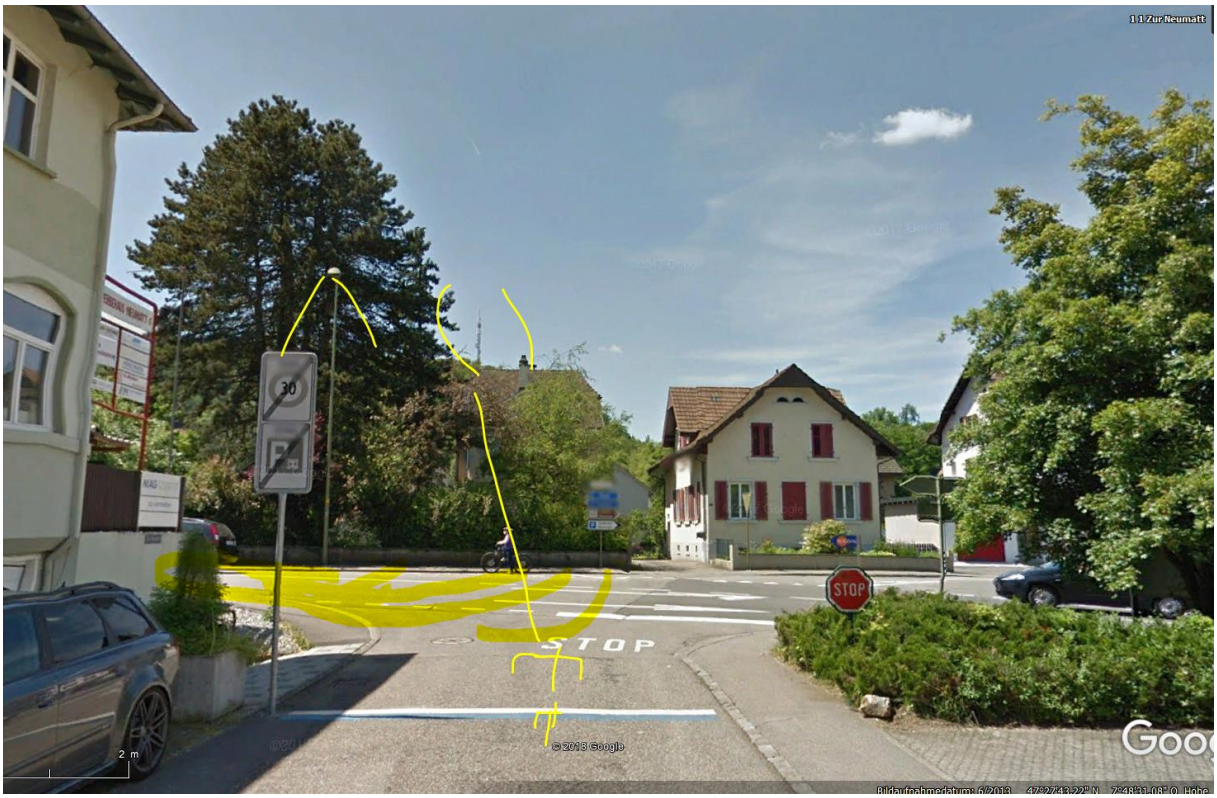
Die Velofahrerin hat frontal gross/gross/gross einen Sender vom Hügel her, der Automobilist ist im diesbezüglich im Schatten der Gebäude.

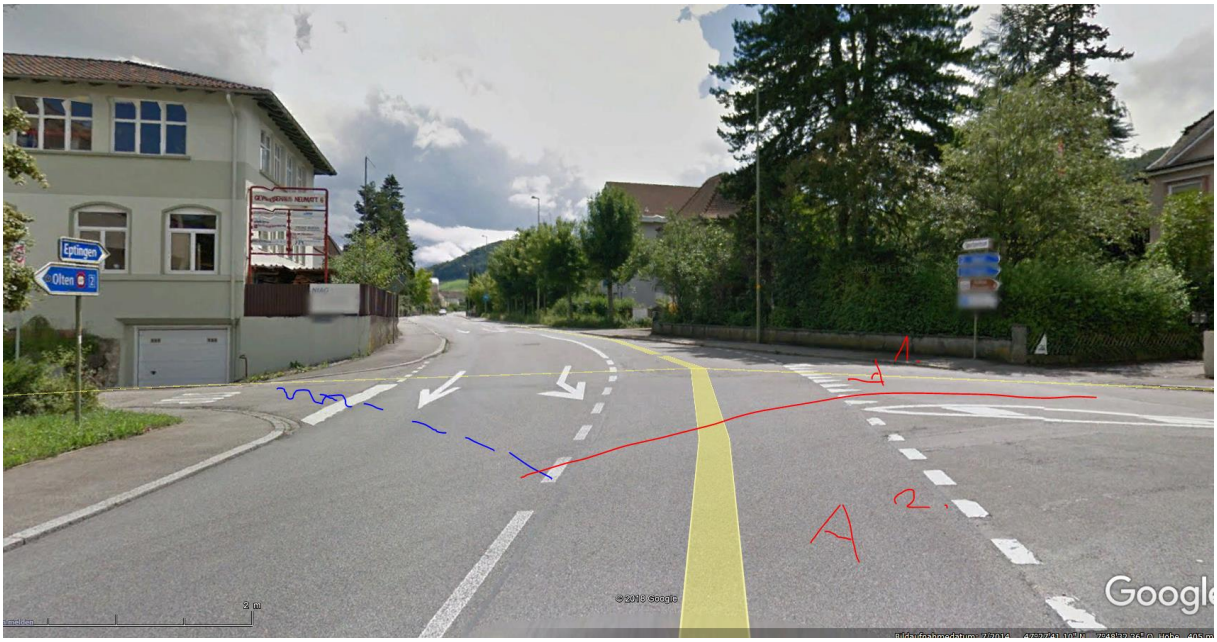
Der Automobilist hat zuerst die besser sichtbare Strecke von Rechts im Sichtbereich, dann schaut er nach links und bei der eventuellen dritten Geradeauswahrnehmung hat er vermutlich die A-Säule rechts im Bereich der einmündenden Radfahrerin.

Falls sie mit einem Dynamo-Licht unterwegs war, war sie unter Umständen sehr schlecht zu erkennen.

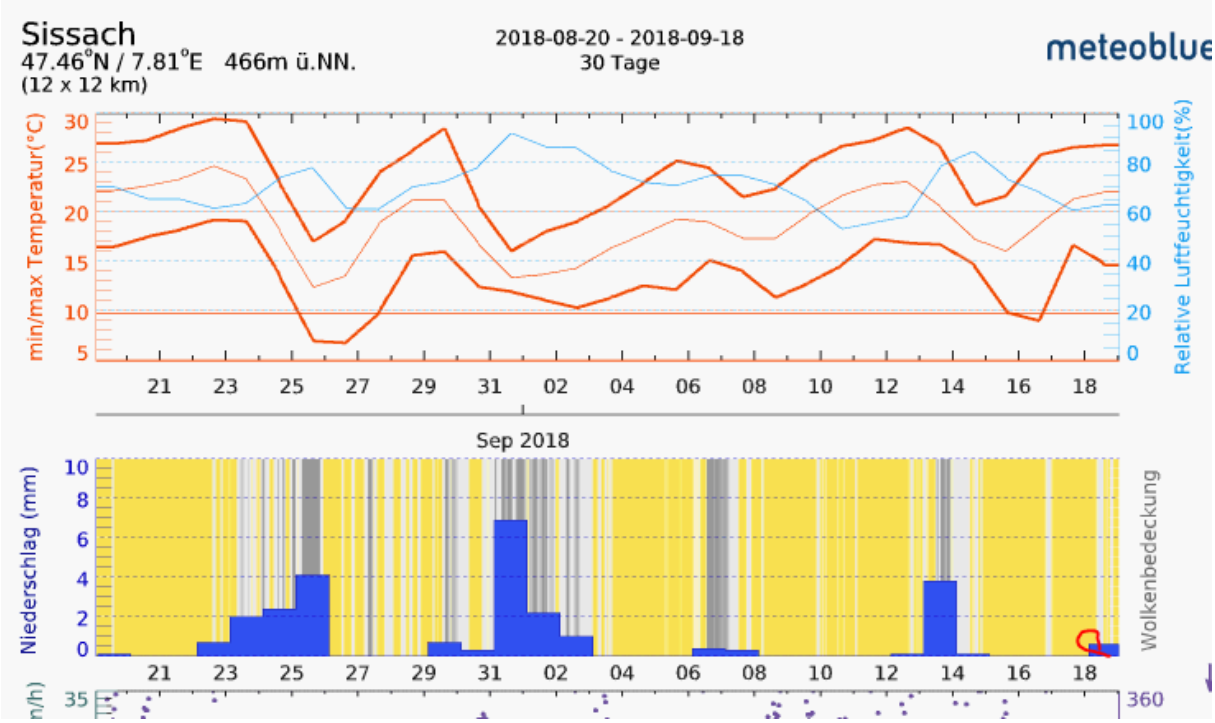
Trotz Niederschlag wäre allerdings ein kontinuierliche Wahrnehmung der Verkehrssituation möglich gewesen, der Sender hat vermutlich die Differenzierung verschlechtert. Die Hautptstrahlrichtung geht nicht zur Itingerstrasse, starke Nebenkeulen sind in diesem Winkel äusserst wahrscheinlich.
