Murg: Auto prallt in Tunnelwand

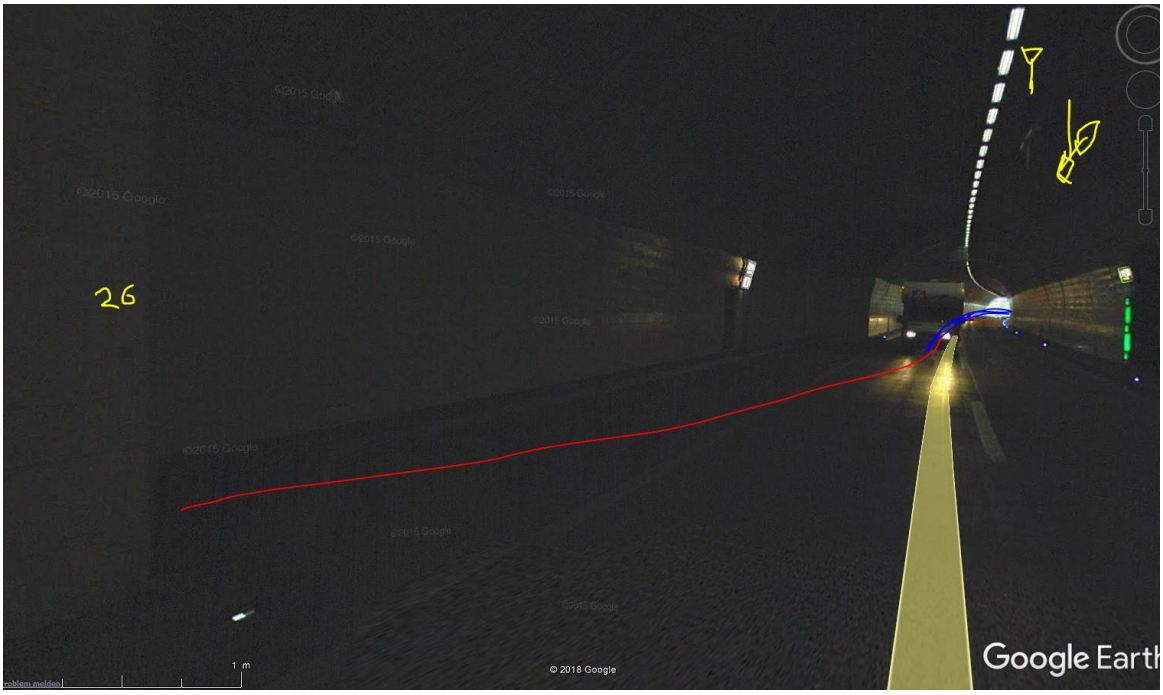
Google street-view hat dank Licht vom Tunneleingang her ein genügend helles Bild zur Unfallsituation. Ungefähr in der Mitte der ersten Nische ist an der Decke der erste Sender montiert.

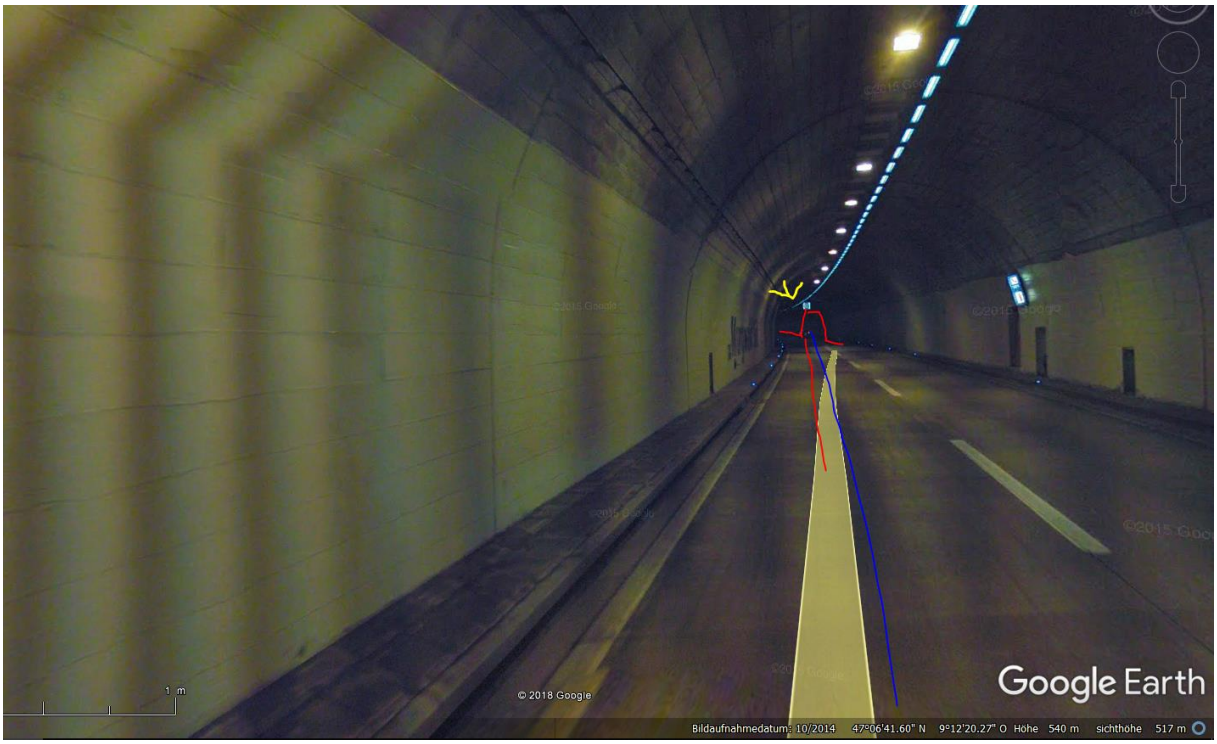
Falls der Fahrer auf der Überholspur unterwegs war, ist das Einschlafmoment beeits etwa 120...150m vorher, bei der Einlenkung der neuen Fahrrichtung plausibel, das Fahrzeug wäre dann die Normalspur längs querend in die Nische geprallt.

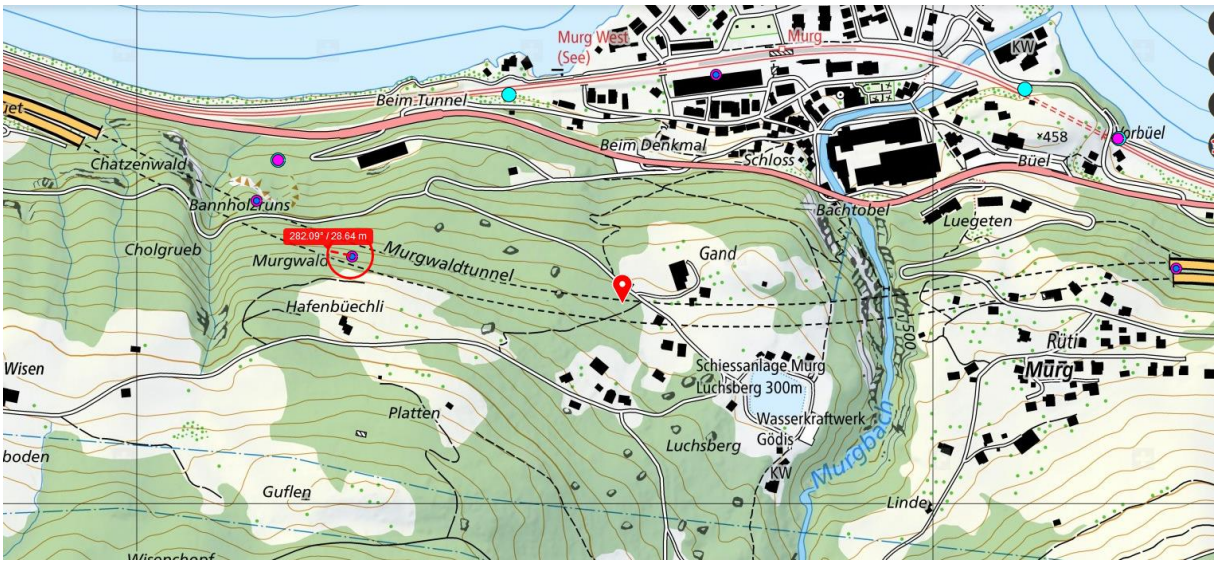
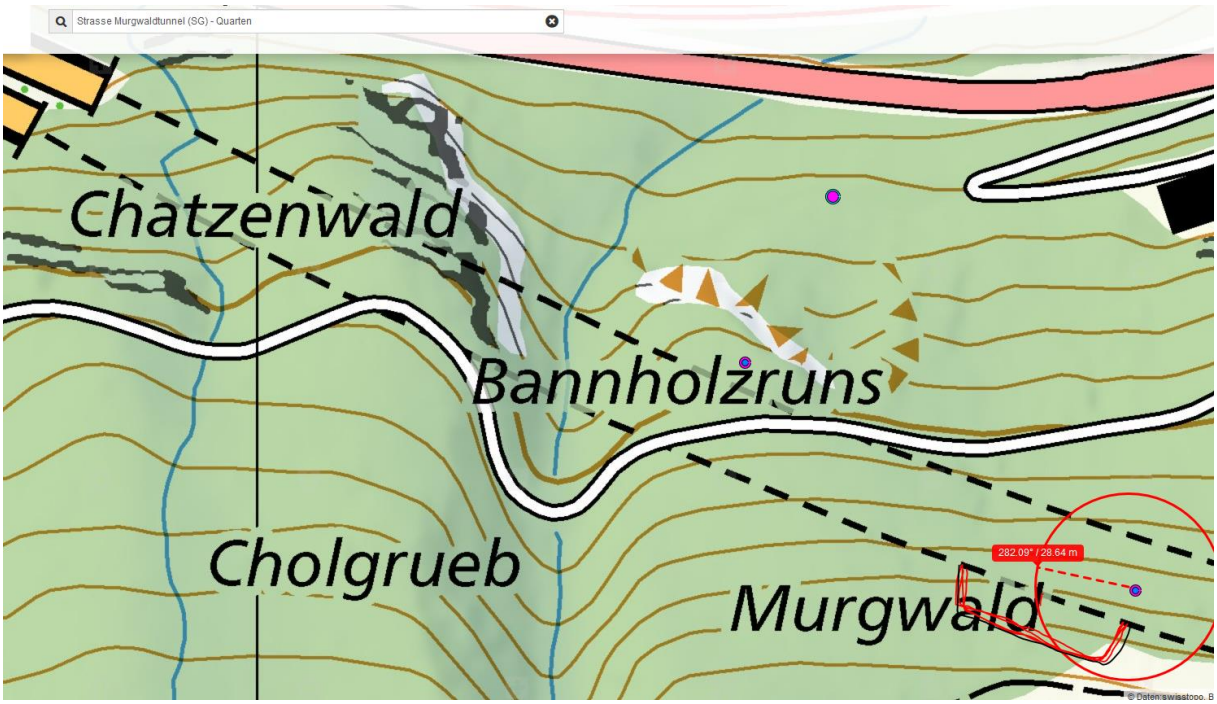
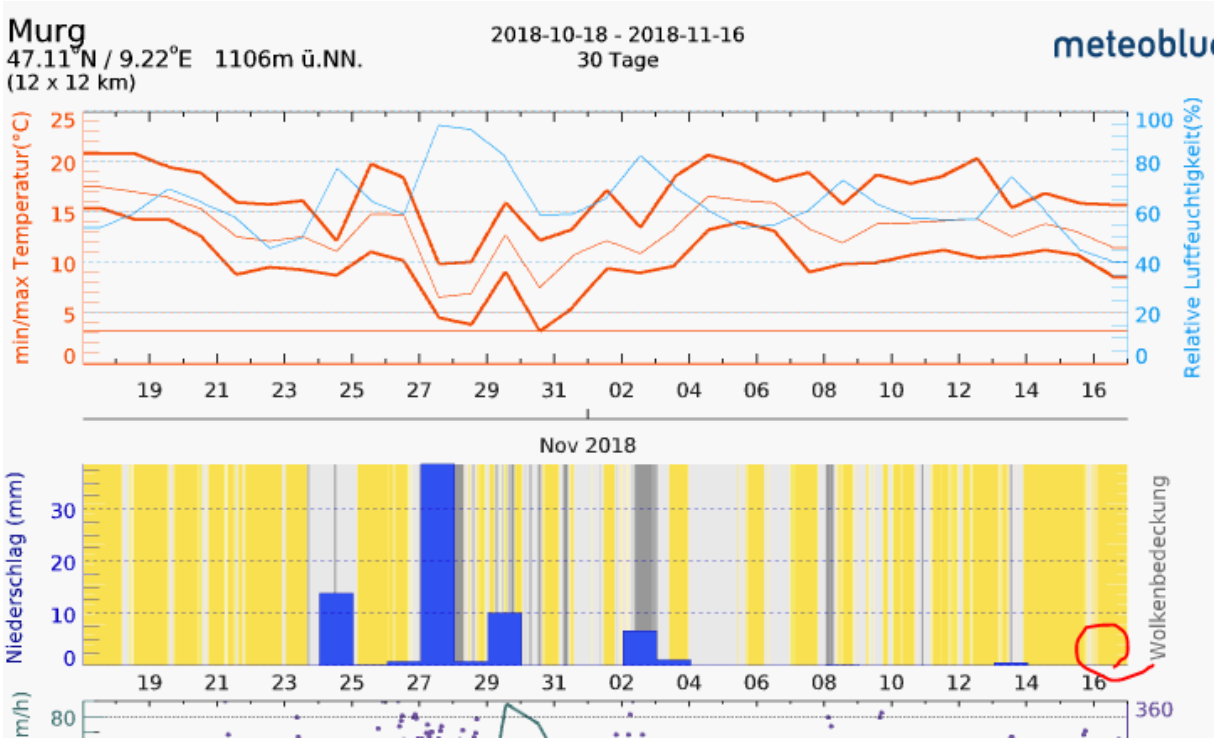
Tunnel, aber auch aussen trocken
