Selbstunfall: Gas- mit Bremspedal verwechselt – mit Brückengeländer kollidiert

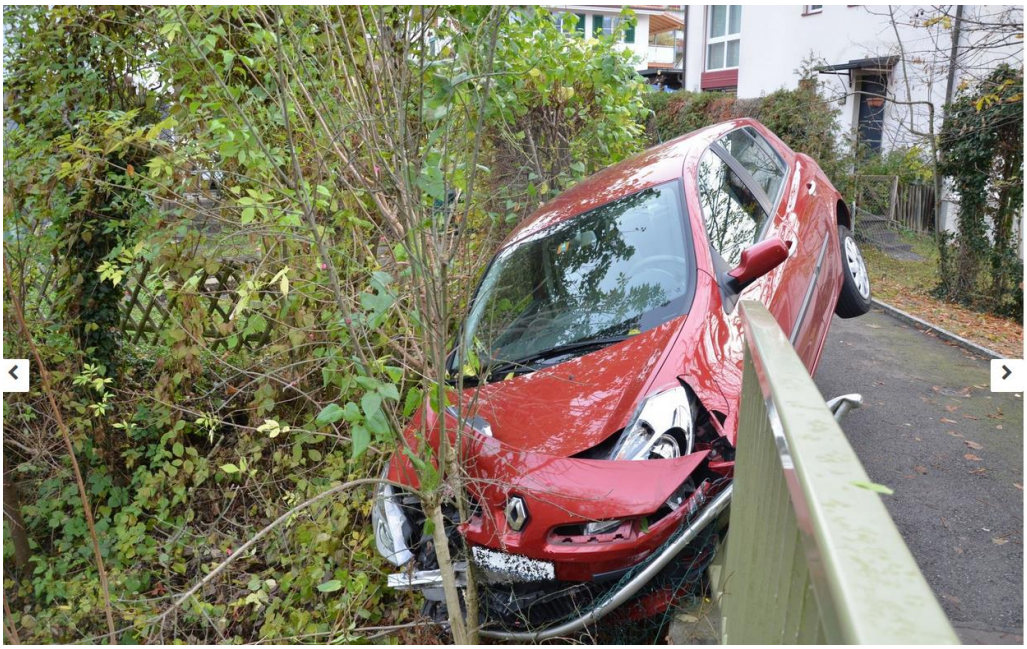
Lenkereinstellung gerade, er hat vermutlich keine Kurve gefahren, sondern kam aus einer Position, wo der das Fahrzeug nach hinten einparkieren wollte.

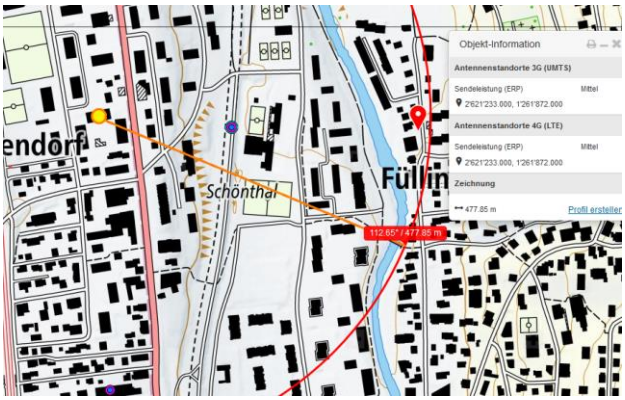
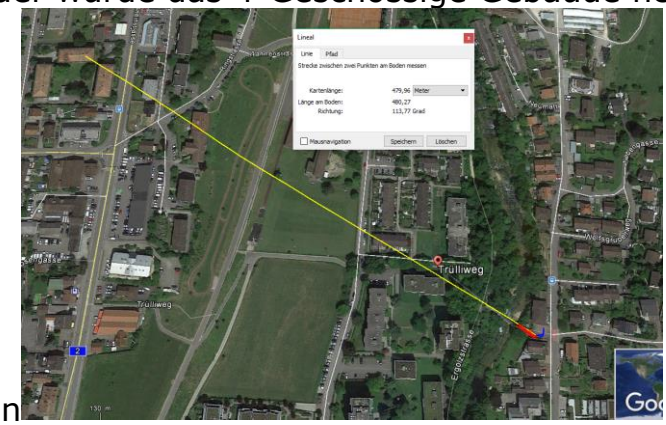
Dieser Sender würde das 4-Geschossige Gebäude neben dem Bach

überstrahlen hat aber - mindestens im Semptember 2014 - keine Senderichtung nach Osten:

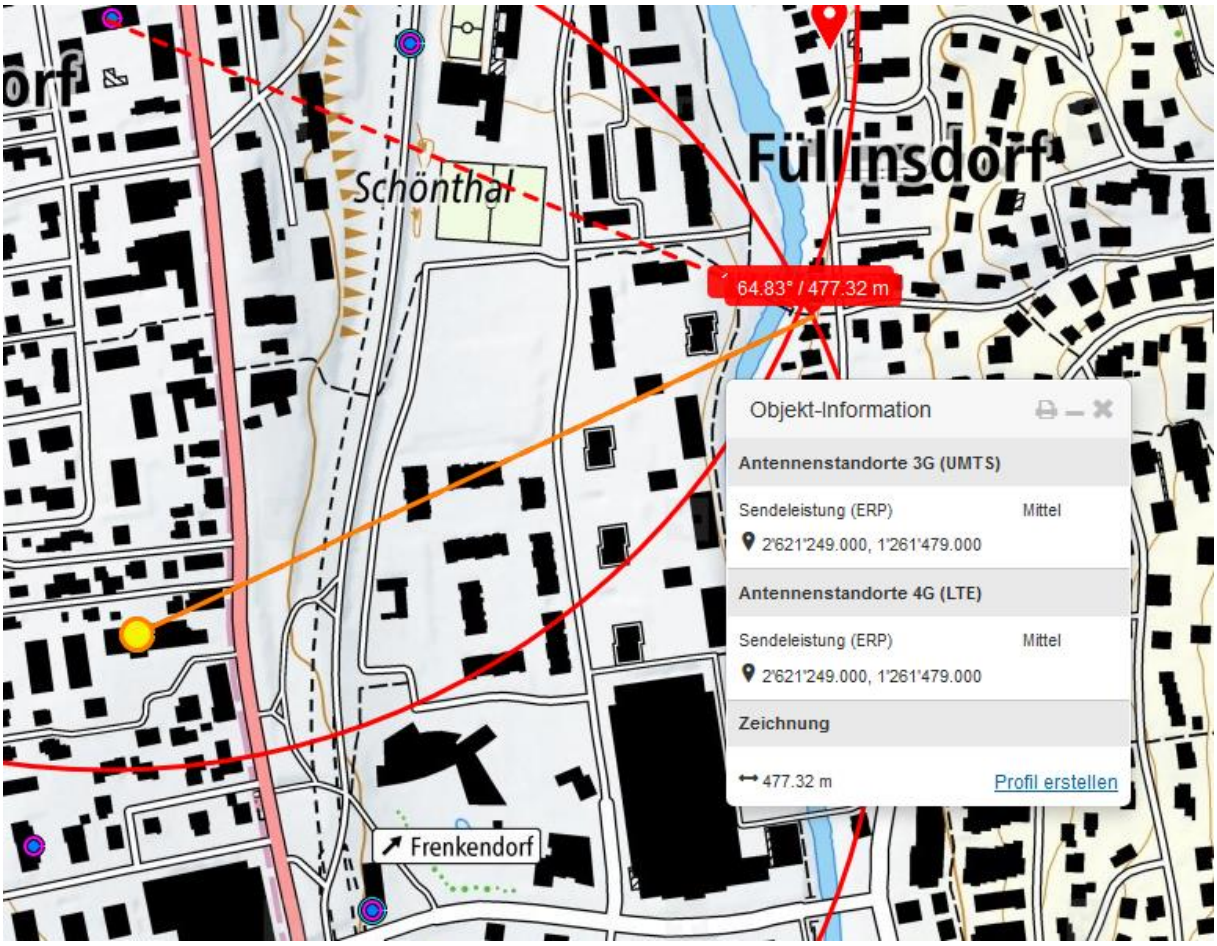
Dieser Sender hat eine Senderichtung ca. 80° und erreicht aufgrund der Höhenverhältnisse den Vorplatz

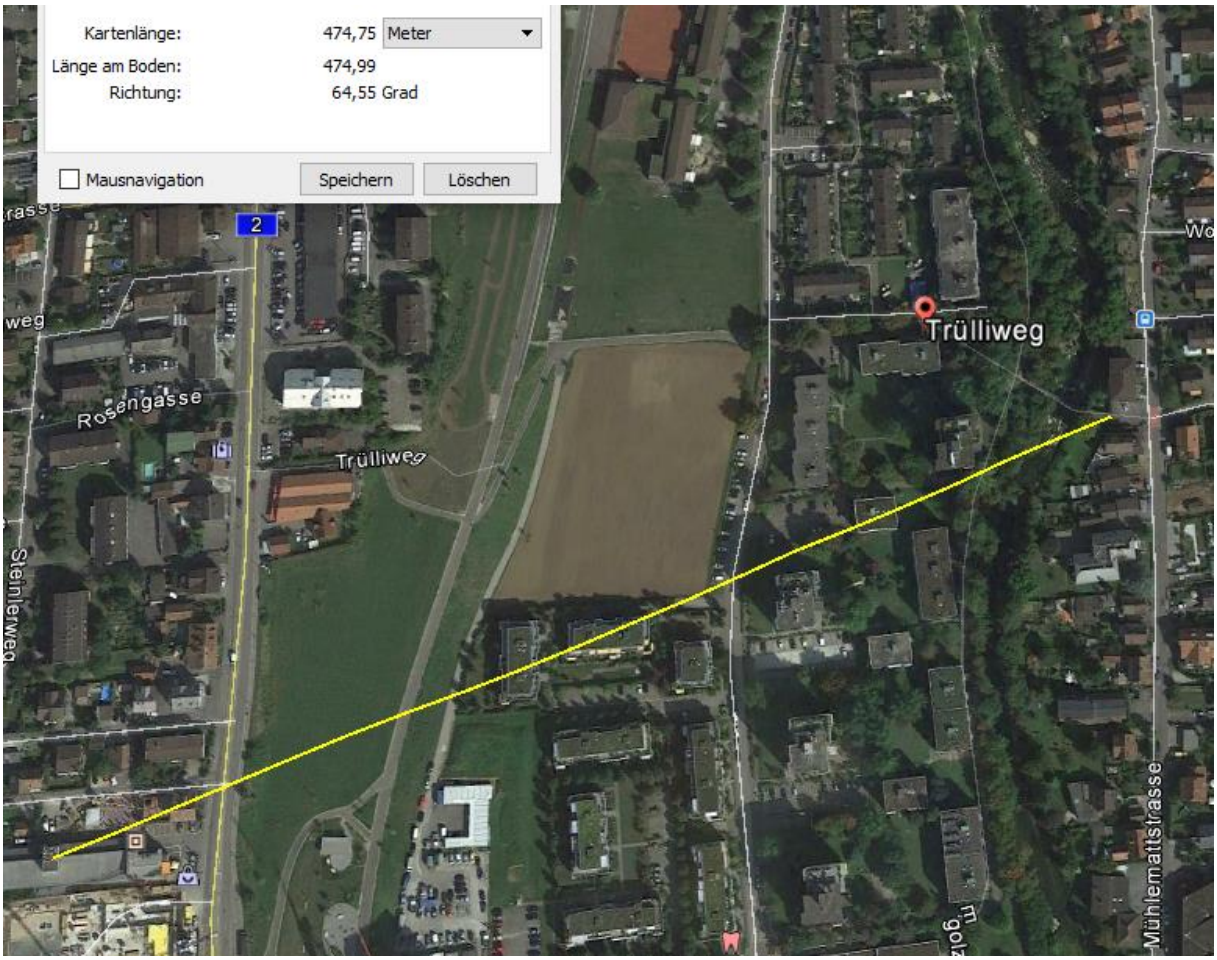
Gebäude in Bildmitte ist flach und tief gelegen.

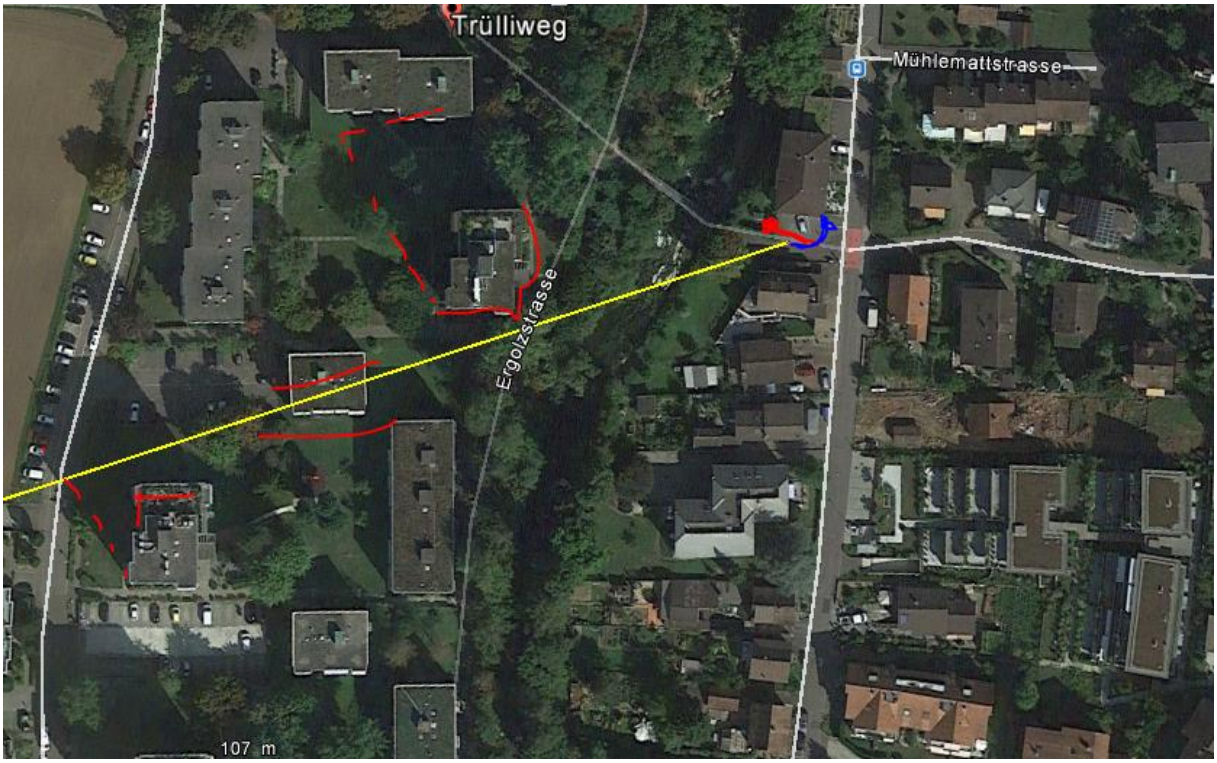
Die Vorplatz-Lage mit dem beabsichtigen Wendemanöver und dem Vorwärtsfahren
