18. Februar 2019

Nach einer Kollision in Kümmertshausen mussten am Montag drei Personen ins Spital gebracht werden. Die Polizei sucht Zeugen.

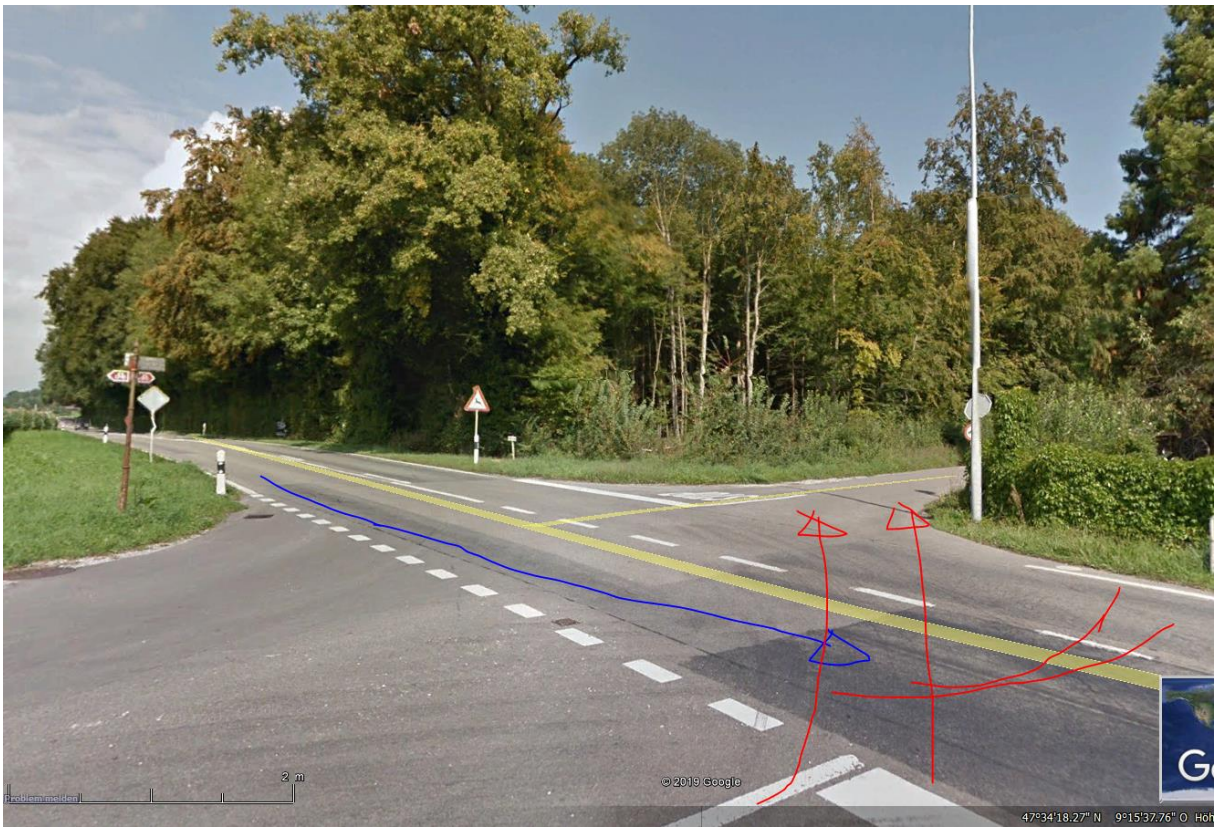
Die Kreuzung ist gegen rechts nur schlecht einsehbar, falls er zuerst links, dann rechts und nicht mehr links schaute, konnte er das anfahrende schnelle Fahrzeug, welches vorher halb unter dem Horizont war, übersehen.

In dieser Situation entscheidet man sich wohl intuitiv für den ersten Blick links, dann rechts.
