Uster: Zwei Männer bei Selbstunfall schwer verletzt - Zeugenaufruf

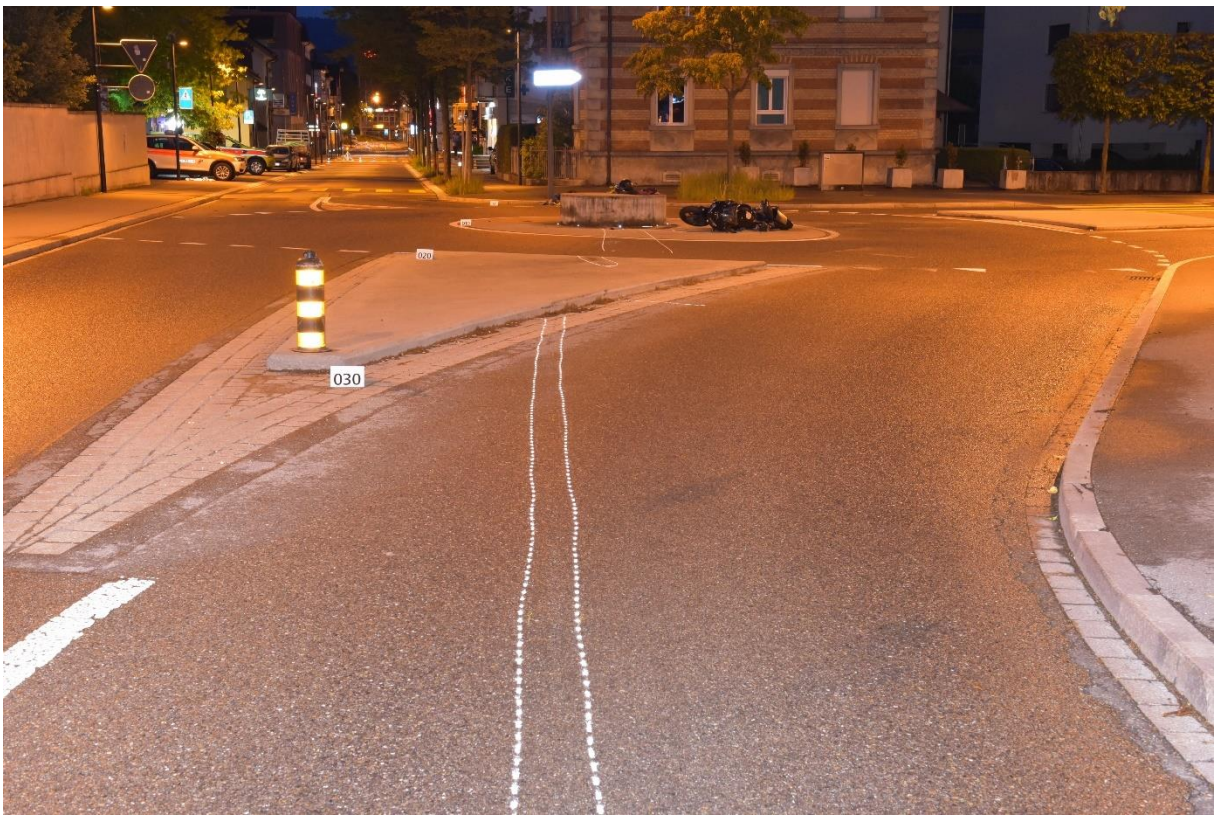
Dieses kleine Schildchen weist einzig auf den „Kreisel" hin. Dieser ist eine grenzwertige Notlösung, vermutlich fürs bequeme Befahren mit Ausnahmetransporten gedacht...
Die Insel ist nicht genügend ausgezeichnet, es fehlen vertikale Elemente.

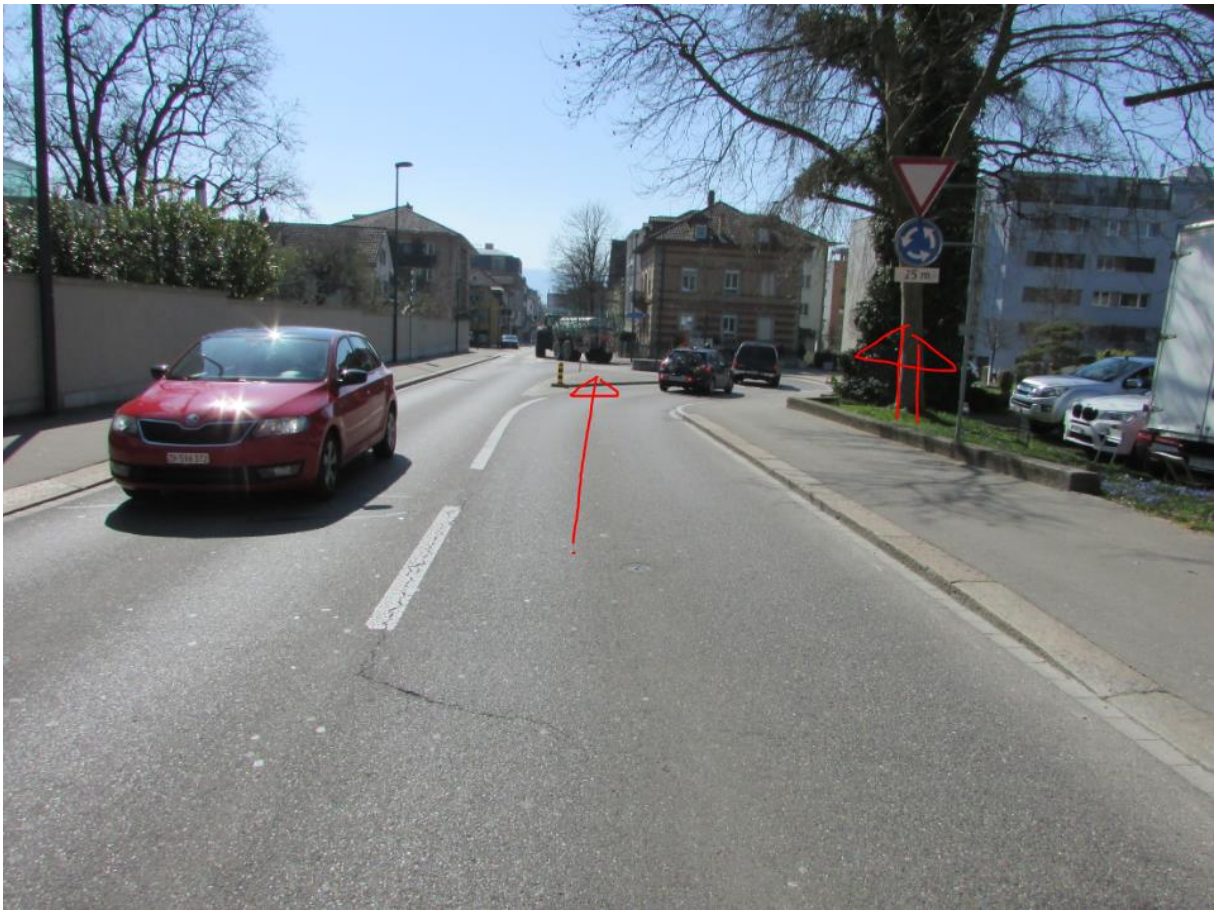
Die Anfahrt auf den asymmetrisch liegenden Kreisel ist ganz linear, und **im Dunkeln kann die Richtungsänderung gut übersehen werden**.

Der Kreisel / „Brunnen“-Ring selbst ist ebenso dunkel gehalten
