Incidente della circolazione stradale nel Locarnese

21.05.2019

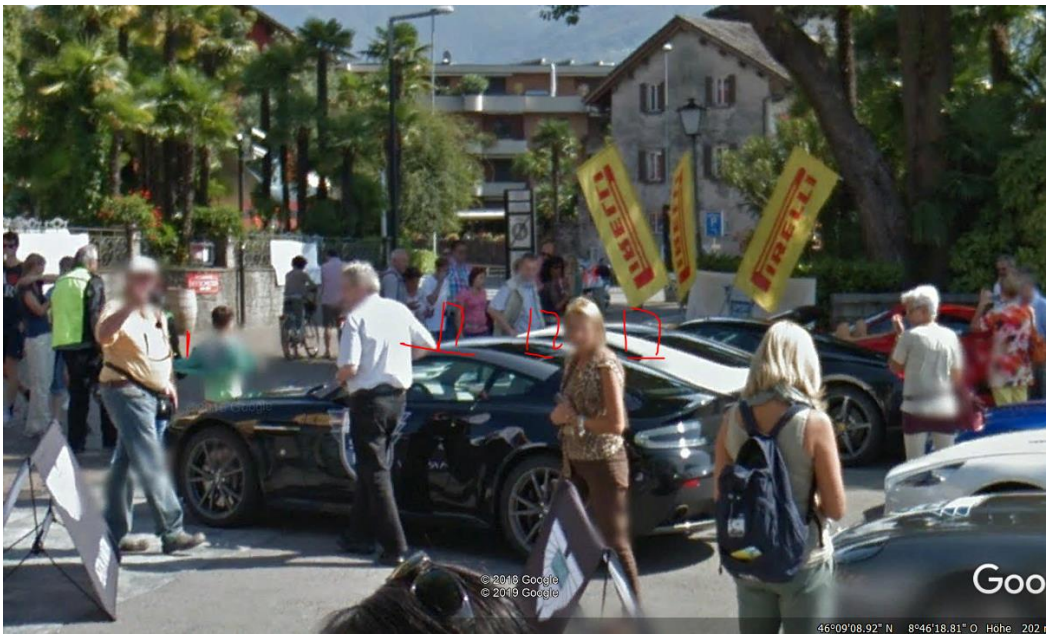
am Lungolago herrscht zudem meist ein grosses Gedränge

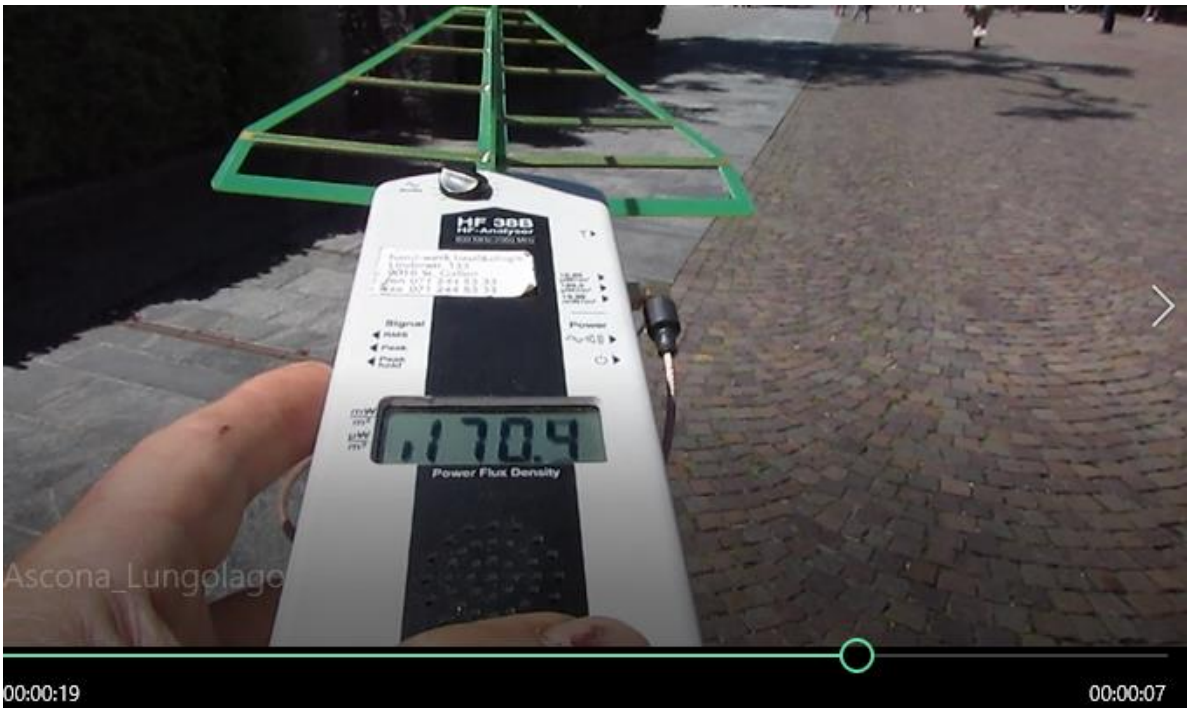
Die Poller fahren relativ rasch und geräuschlos aus, die wenigen kleinen Blinklichter sind bei Tag kaum zu sehen.

Poller (palo) nach 2 Sekunden. Polizei und Anwohner berichten von häufigen Kollisionen mit dem beweglichen Poller.
