Zufikon: Heftige Frontalkollision fordert zwei Verletzte

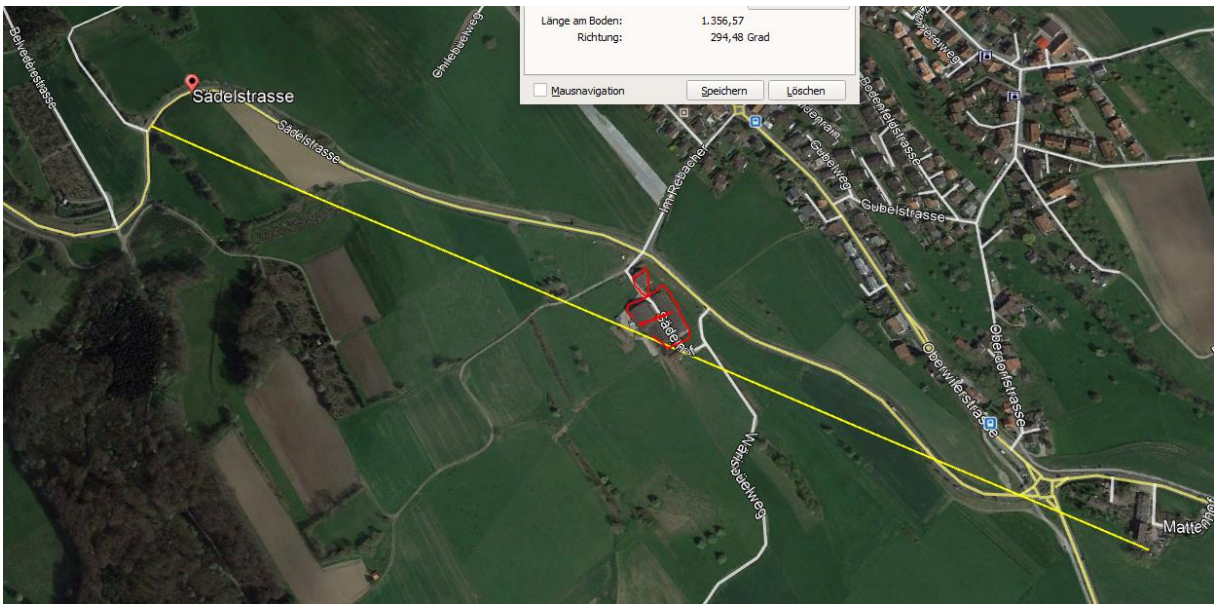
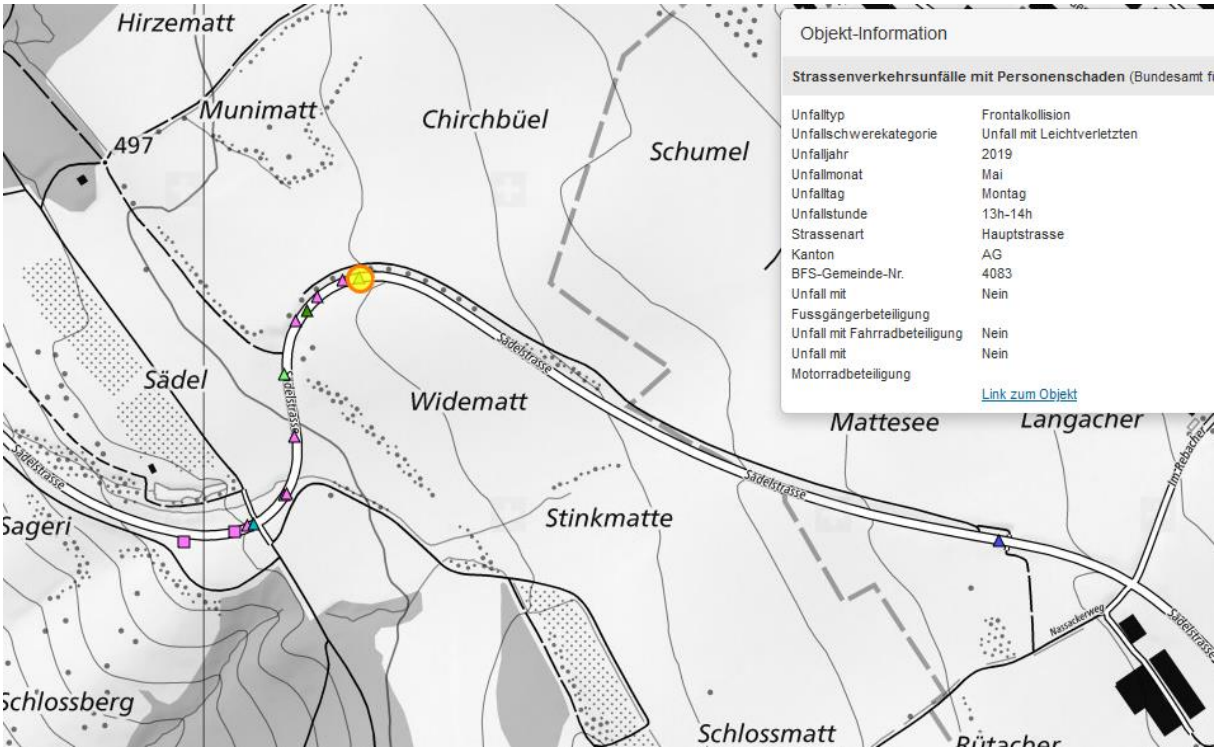
Das Fahrzeug befindet sich zu einem grossen Teil auf der Gegenfahrbahn. Am Ort der höchsten Einstrahlung (etwa beim Feuerwehrlkw) war eine kleine Böschung, vorher war der Stall abschirmend

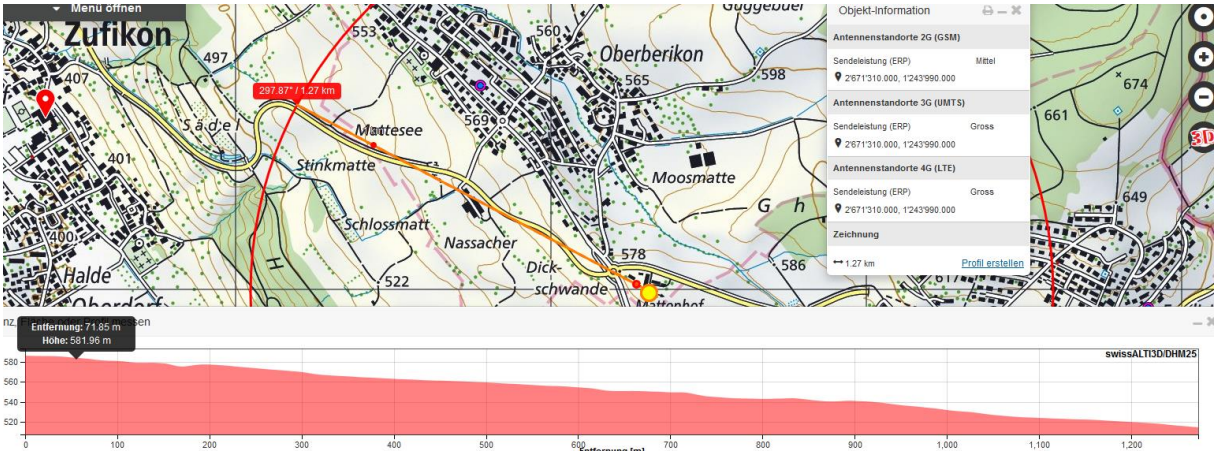
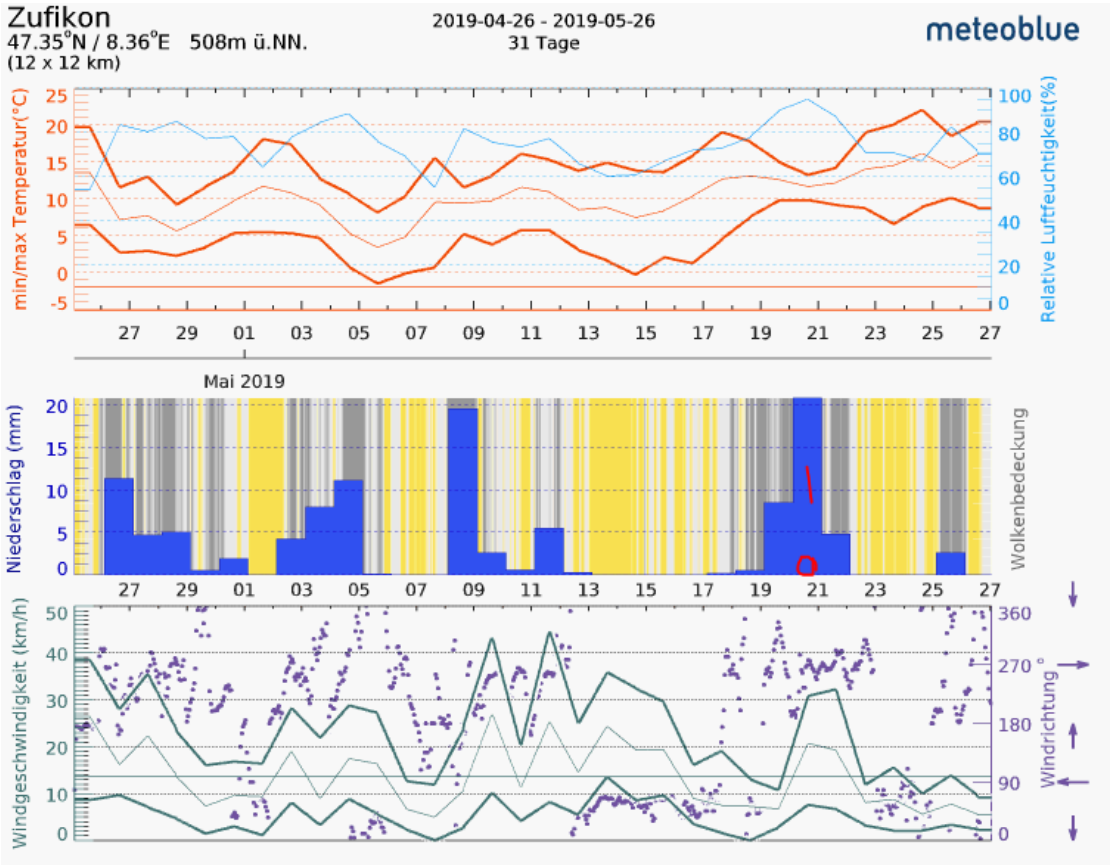
Der Sender ist im Moment des Kontrollverlusts (ca. –40...50m) rechts ca. 80°. Da eine grosse Unfallfrequenz besteht, würde sich eine Messfahrt hier lohnen. Für regnerisches Wetter ist die Distanz eher weit, eine entscheidenden Einfluss hervorzubringen.

Hier drängt sich eine Messfahrt im Auto auf.
