La Chaux-de-Fonds accident de circulation avec blessée

31.07.2019

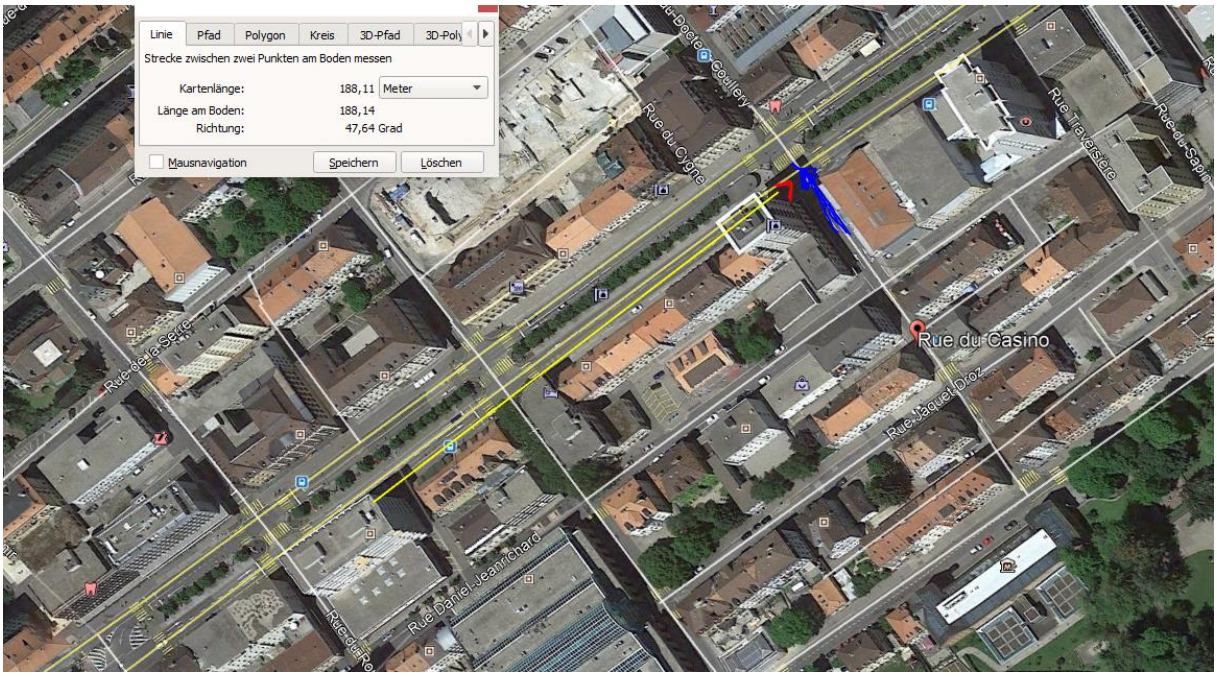
Fahrrichtung weist auf Blendung der LSA hin. Ebenso Sendereinfluss genau hinten/hoch 170°

Der Sender ist in der Gebäudemitte eingetragen, in Realität steht er je an den Ecken

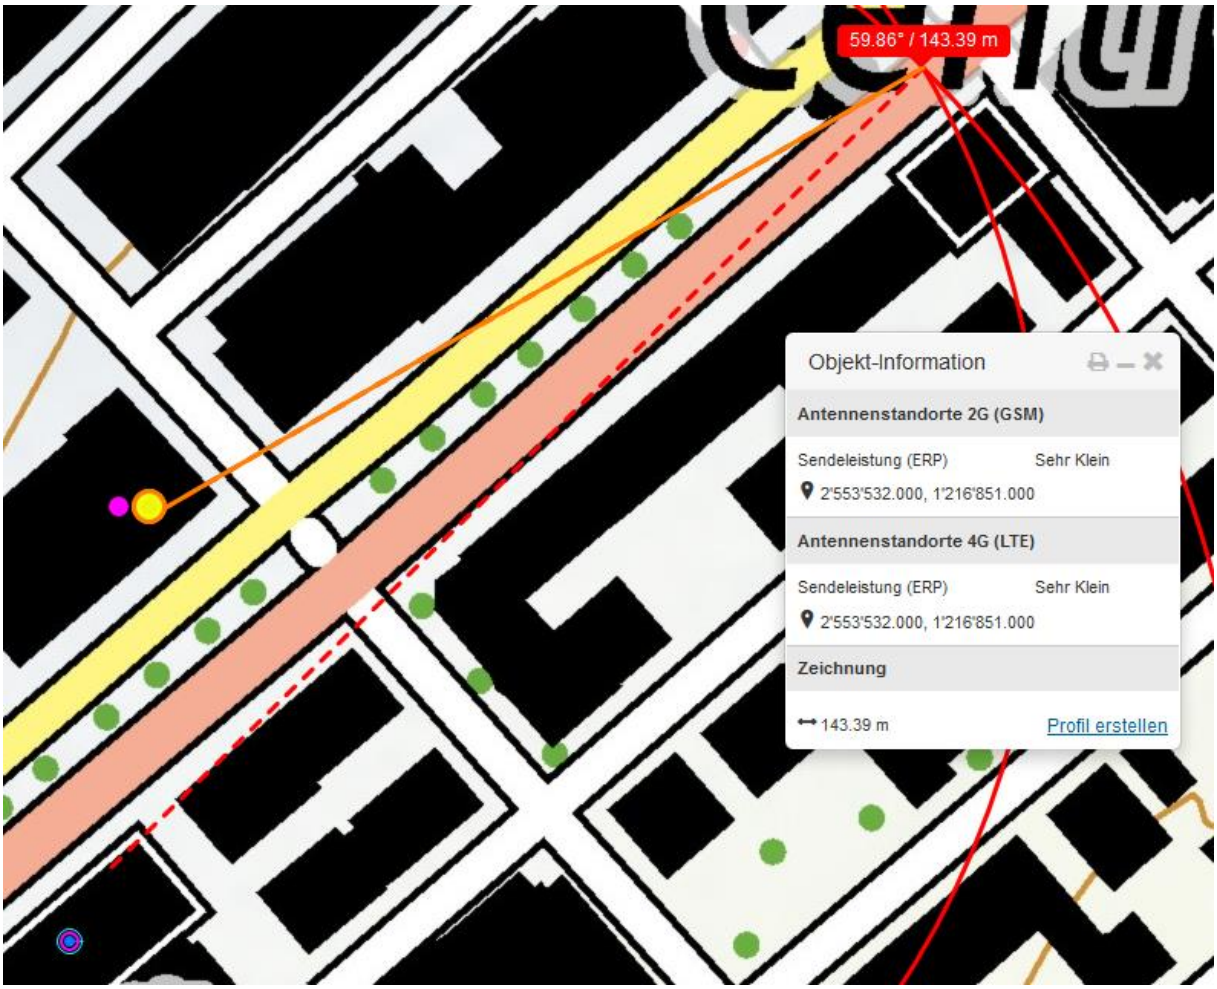
Dieser Sendereinfluss ist vermutlich nicht mehr beeinflussend.
