Kollision zwischen Lastwagen und Auto am Unteren Graben

Am Mittwoch (07.08.2019) kollidierten ein Lastwagen und ein Auto am Unteren Graben. Verletzt wurde niemand. Es entstand mässiger Sachschaden.

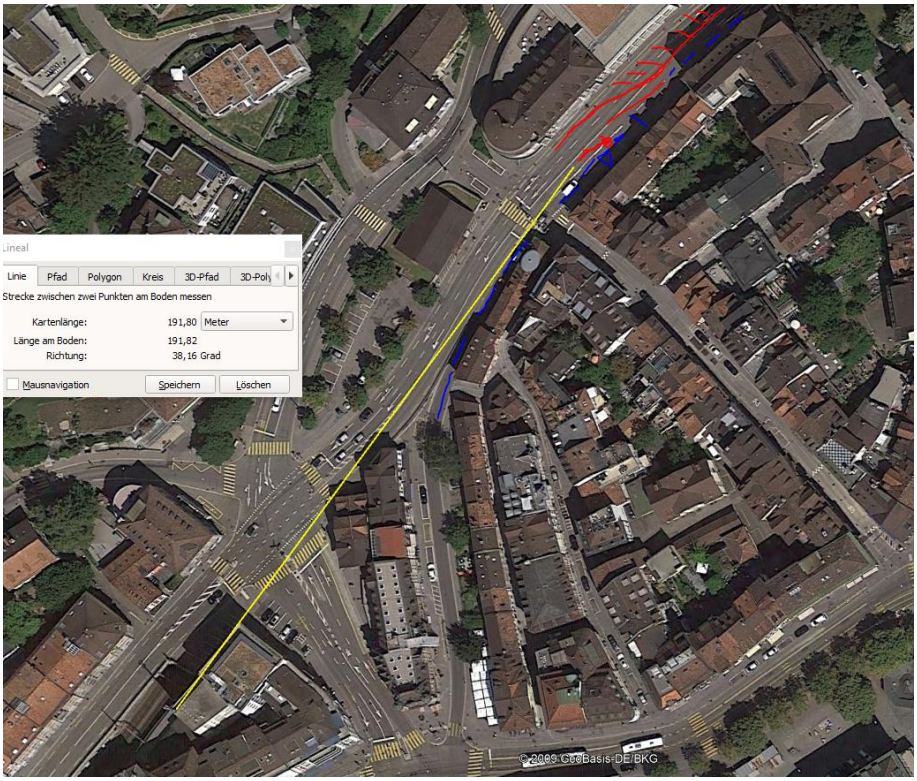
Die – bei der Einfahrt viel tiefer liegende - Fahrspur aus dem Unteren Graben wird hier aufgrund der Garagenbaustelle über kurze Distanz abgebaut. Der gelbe PW hätte somit warten müssen, bis der Verkehr von links eingespurt hat.

Die Fahrbahnsignalisationen sind in dieser Zeit alle provisorisch geklebt worden / rot, teilweise abgelöst, die alten weissen Spursignalisationen blieben erhalten.

Der Fahrer hätte die PW-Fahrerin – obschon in einem ungünstigen Winkel kommend – an sich sehen müssen.

Die PW-Fahrerin war nicht vortrittsberechtigt, konnte aufgrund der tieferen Ausganslage hinter der Kuppe kaum wissen, dass nach dem FG von links eine Spurverengung folgt.

der LKW hatte hingegen kaum Platz zum Spurwechseln, da die rechte Fahrspur erst beim FG das Niveau seiner Spur erreicht.

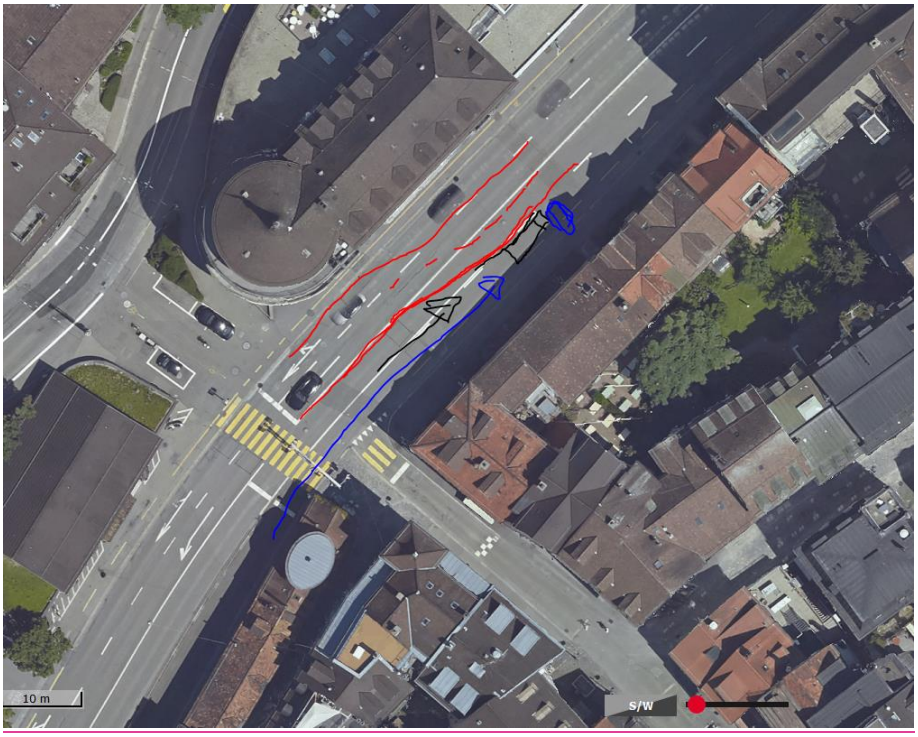
Endlage vor Haus 22, unten: Anfahrstrecke Automobilistin.
