Andermatt Verkehrsunfälle auf Urner Strassen

Kollision Personenwagen / Motorrad – eine Person verletzt

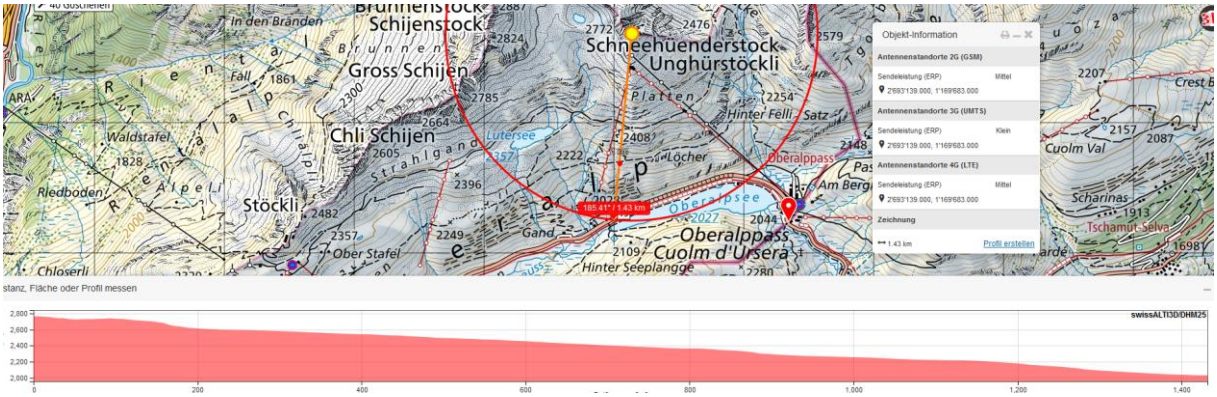
Stärkeres Gegenlicht-Problem, aus dem dunklen Tunnel kommend, die Strasse ist leicht gegen vorn geneigt.

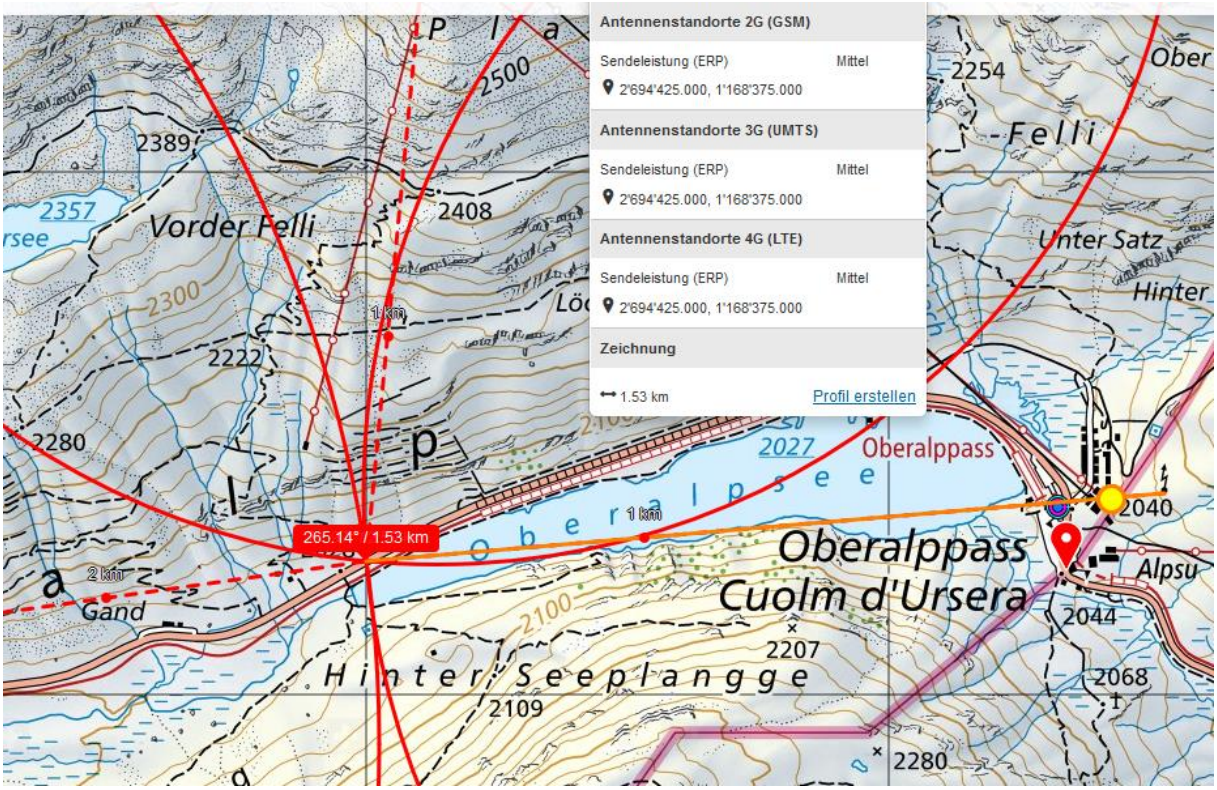
Die Streckung dieser Distanz erweckt den Eindruck einer möglichen seitlichen Einstrahlung. Die Höhendifferenz ist allerdings gut 760m, die Länge 1430m, d.h. etwa 1:2 somit um ca. 23° - 25°

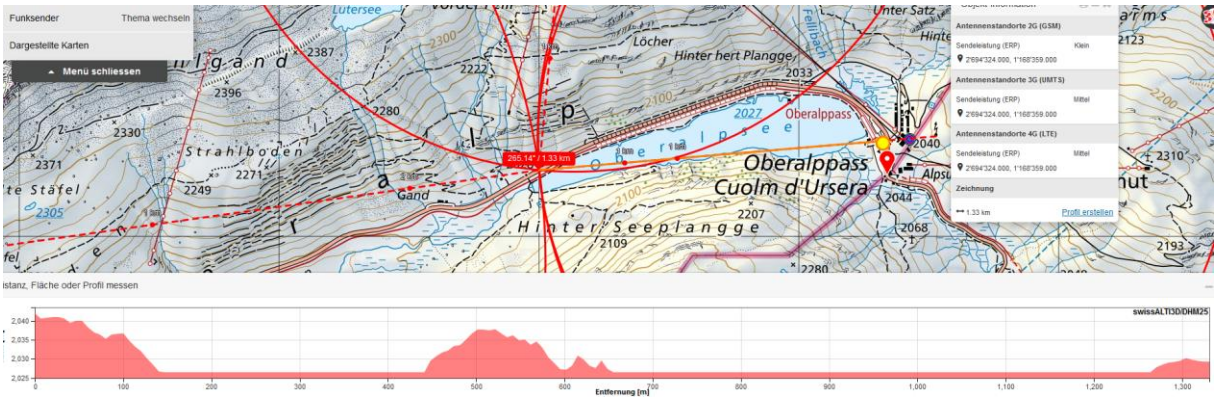
Der Sender von rechts oben erreicht den Fahrer nicht, da Dach schützt – ausser er sei sehr klein.

Sender von hinten sind aktiv, allerdings in einem stark reflexiven Einstrahlwinkel.

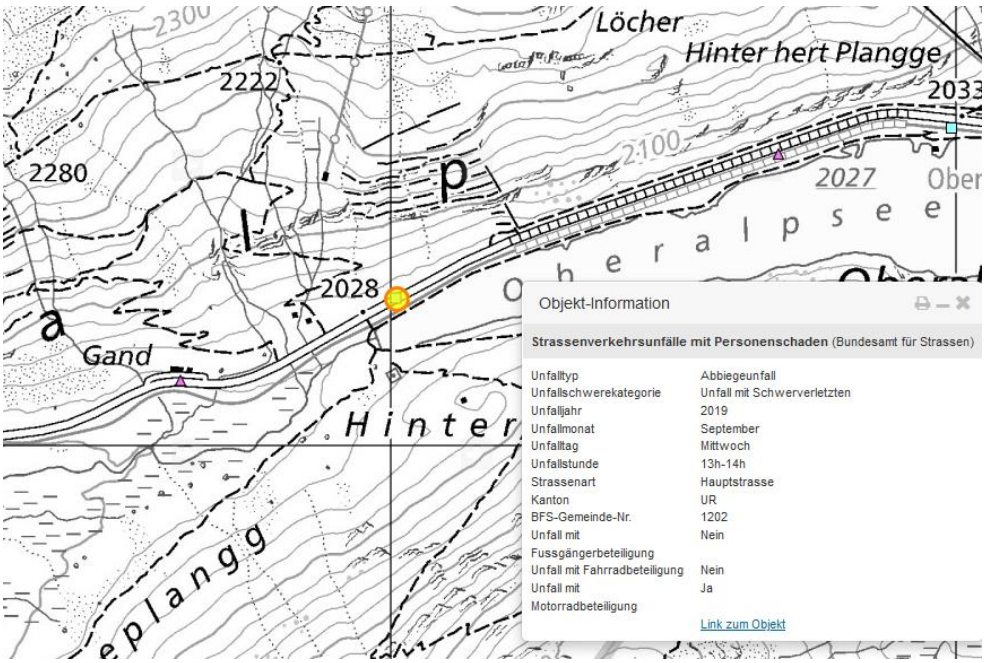
Die Sonne – respektive die Herfahrt aus der dunklen Galerie - ist ein wichtiger Faktor im Geschehen, Elektrosmog eher am Rand, wenn man von der kleinen Trafostation rechterhand am Galerieausgang West absieht.
