Zeugenaufruf: Verkehrsunfall auf der Kreuzung Geltenwilenstrasse / Davidstrasse

Am Dienstag (26.11.2019) kam es zwischen einem Lastwagen und einem Auto zu einer Kollision. Es entstand mässiger Sachschaden. Verletzt wurde niemand. Die Stadtpolizei sucht Zeugen.

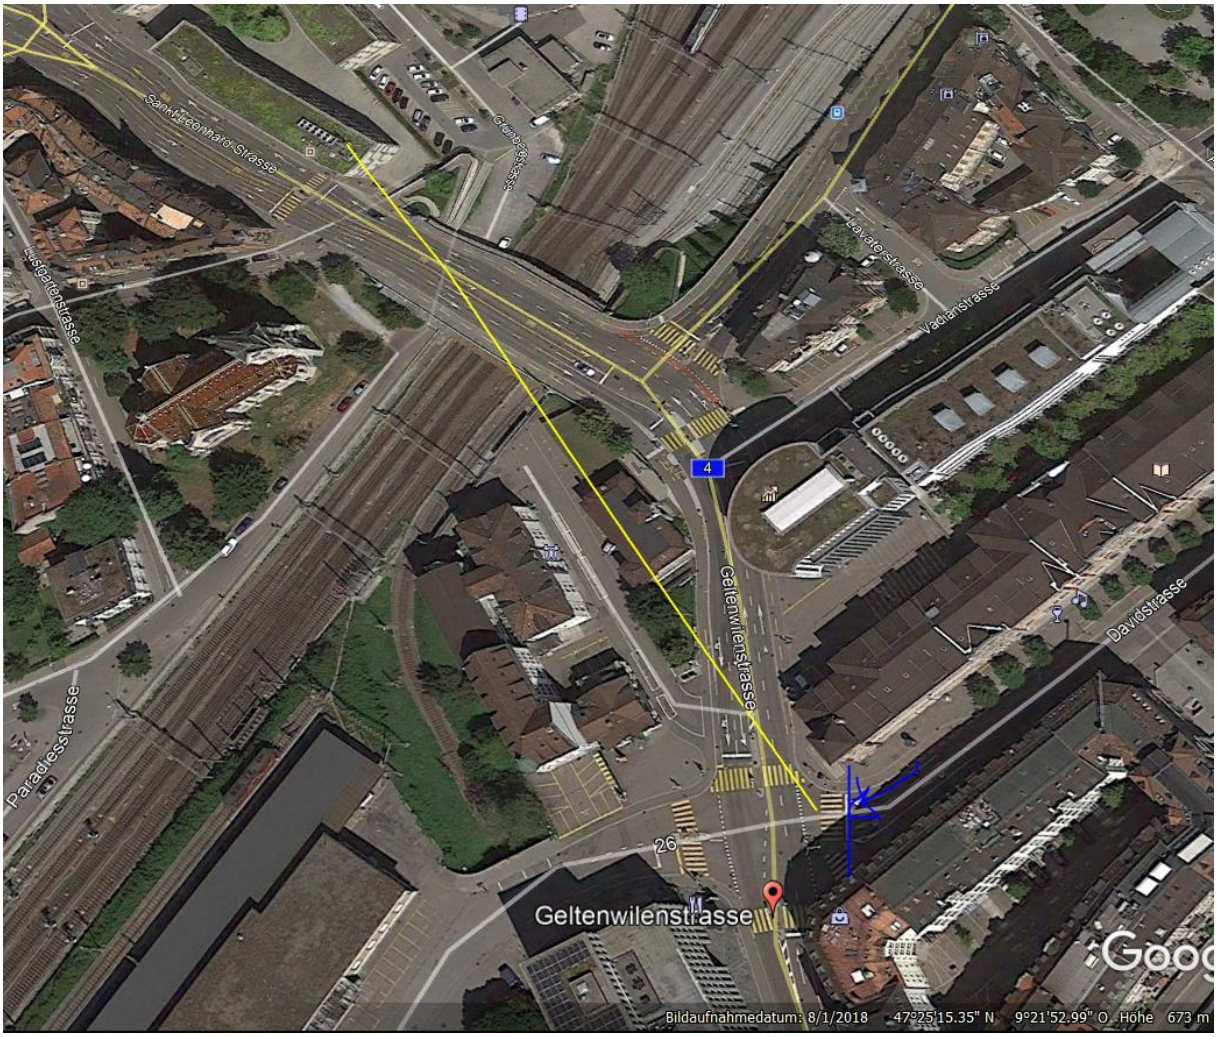
Der Sender erreicht nur die Position des LKW vor der LSA

Da der Unfall nicht eingetragen ist, könnte auch ein spätes Überfahren des Signals ursächlich gewesen sein.

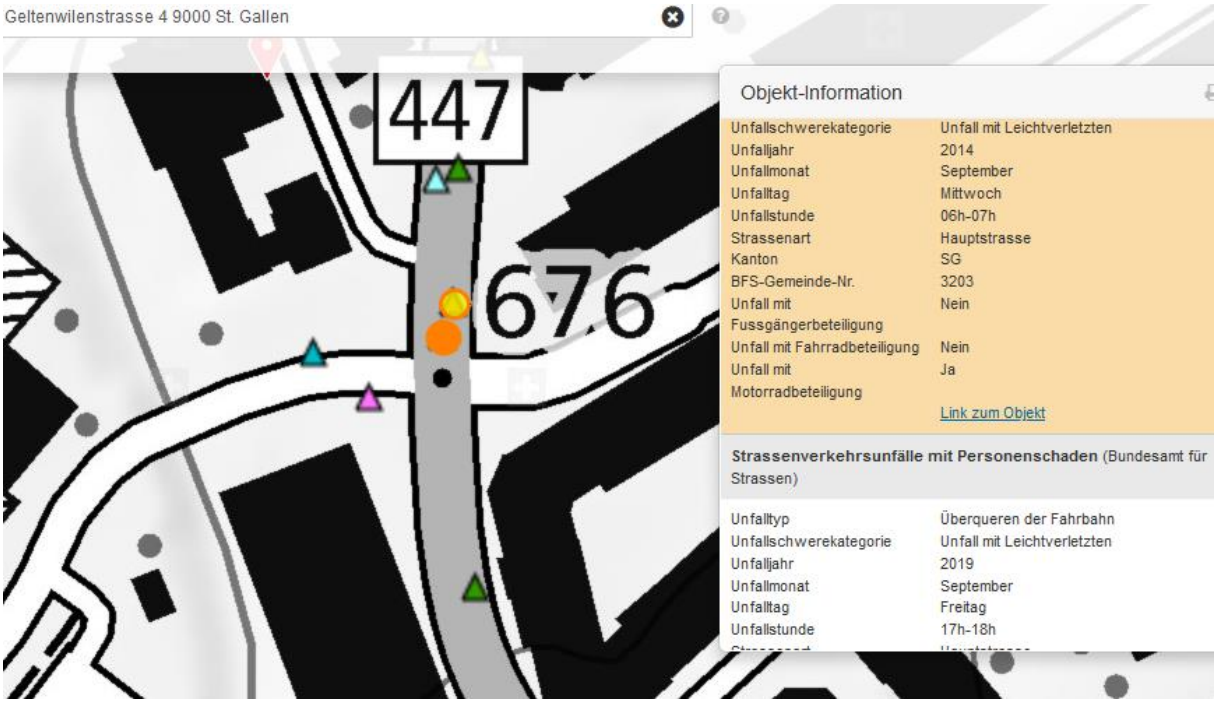
Die Signalsteuerung erlaubt hier in der Regel ein Befahren der Beziehung zur Autobahn hin bis zum letzten Fahrzeug der Kolonne von Teufen her, was einspurende Automobilisten kennen - und vermeiden möchten. Der LKW-Fahrer hätte den Sender allerdings frontal:

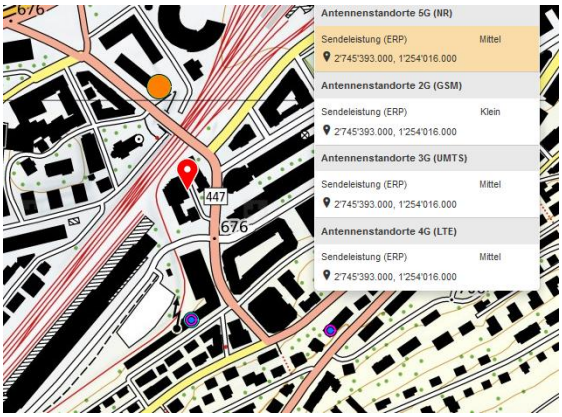
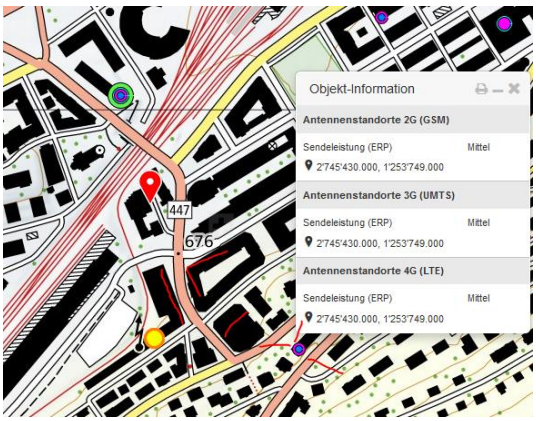
Diese Sender sind abgeschirmt
