Adlikon: Bus in Hausfassade geprallt

Am Montagnachmittag (9.12.2019) ist in Adlikon (Gemeinde Regensdorf) ein Linienbus verunfallt. Dabei wurden zwei Personen und der Buschauffeur leicht bis mittelschwer verletzt.

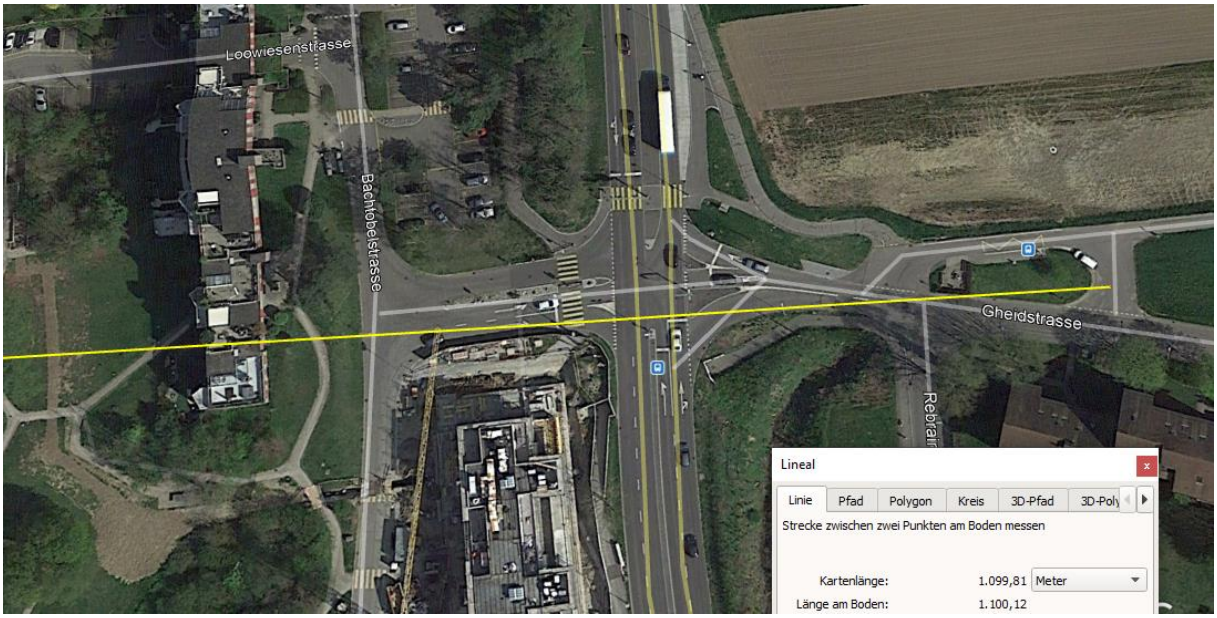
Keine Hochspannungsleitungen gequert.

Der Sender neben dem Unterwerk wird abgeschirmt.

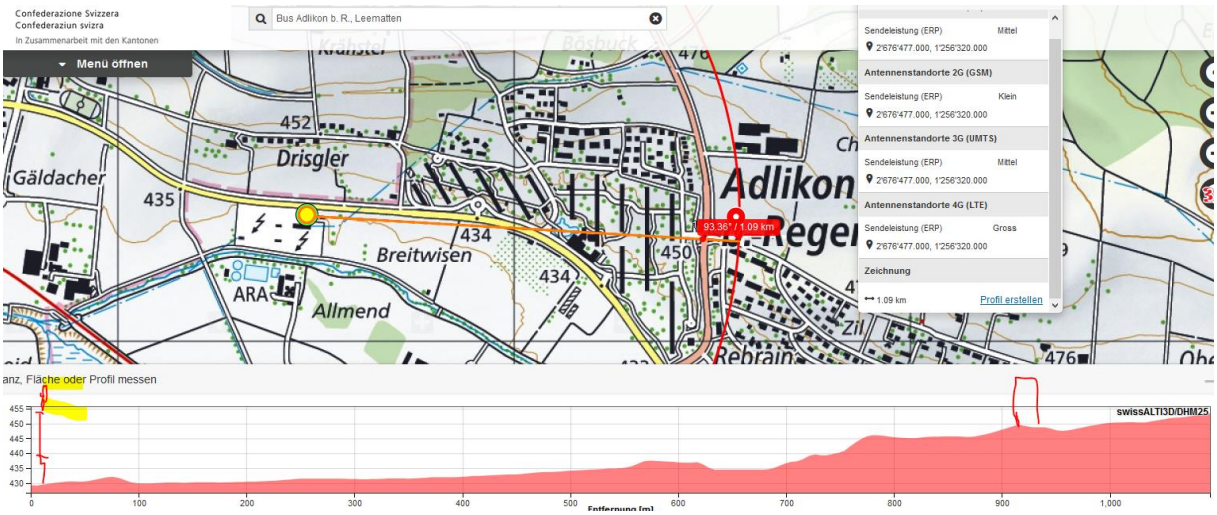
Der 5G-Sender ist möglicherweise erhöht gegenüber der alten google-street-view Aufnahme.

Jedenfalls wäre bei diesen Verhältnissen die Wendeschlaufe durch die letzte Gebäudezeile abgeschirmt.

Die Situation müsste an Ort messtechnisch geprüft werden...

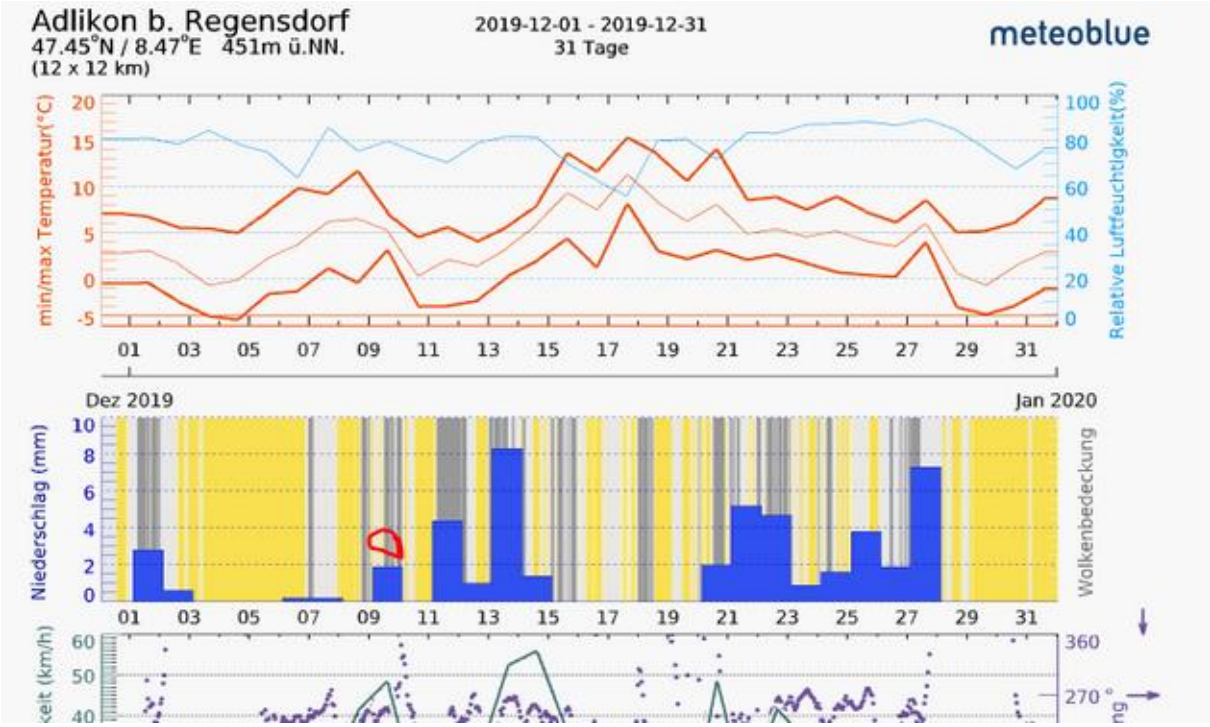
Wetter war feucht / Regnerisch, gemäss Polizeibild
