Winterthur

Am Samstag, 15.02.2020, ca. 09.10 Uhr, ereignete sich in Winterthur auf der Verzweigung Rütihofstrasse/Brisiweg ein Verkehrsunfall mit Sachschaden. Eine 80jährige Frau beabsichtigte, mit ihrem Personenwagen, auf dem Brisiweg fahrend, nach rechts auf die Rütihofstrasse abzubiegen. Dabei prallte sie mit ihrem Fahrzeug gegen den Personenwagen eines 61jährigen Lenkers, welcher mit seinem Fahrzeug auf der Rütihofstrasse Richtung Wolfensbergstrasse fuhr. Nach der Kollision fuhr die 80jährige Personenwagenlenkerin noch weiter geradeaus, bis sie das Fahrzeug vollständig zum Stillstand brachte. Beim anschliessenden Wendemanöver, prallte die besagte Fahrzeuglenkerin sodann noch mit dem Heck ihres Personenwagens gegen einen am Strassenrand parkierten Personenwagen einer 26jährigen Fahrzeughalterin. Es entstand ein Gesamtsachschaden von ca. Fr. 10'000.-.

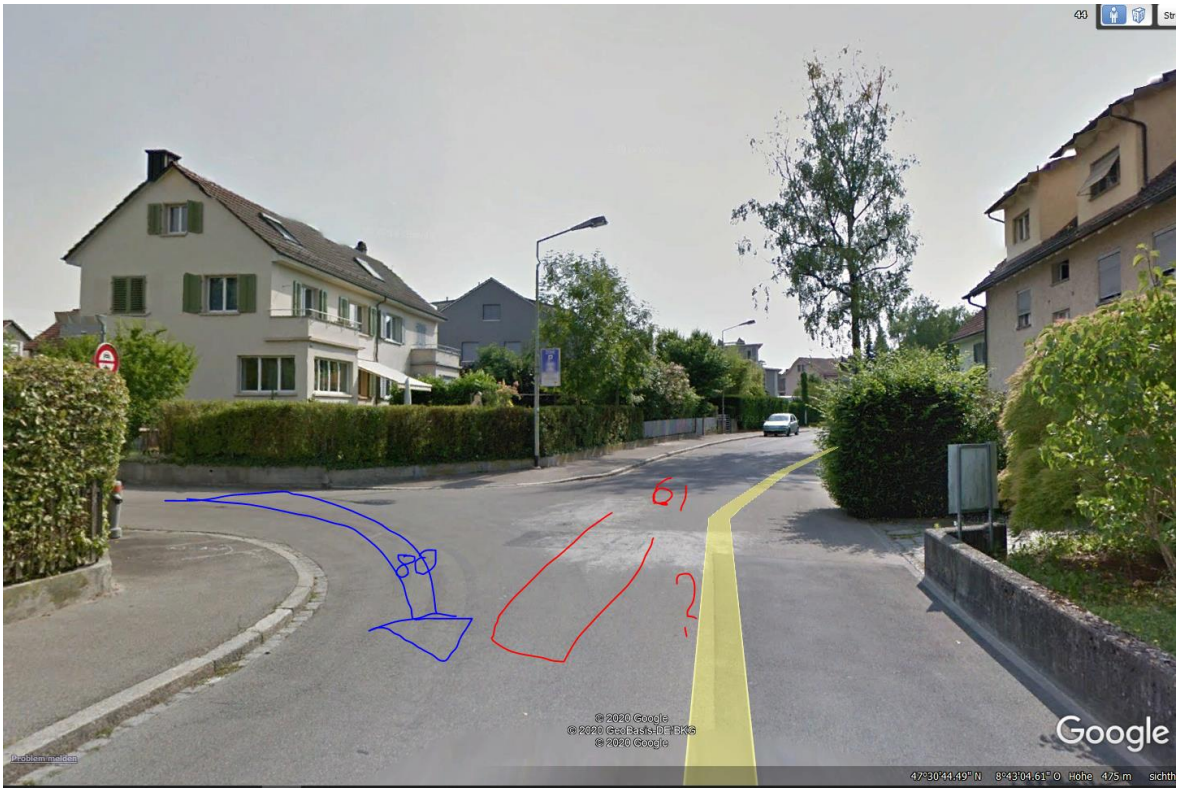
Insgesamt ist das Quartier aufgrund der Verhältnisse eine Langsamfahr-Zone

Funkbelastung auch durch den hohen Standort nicht gegeben

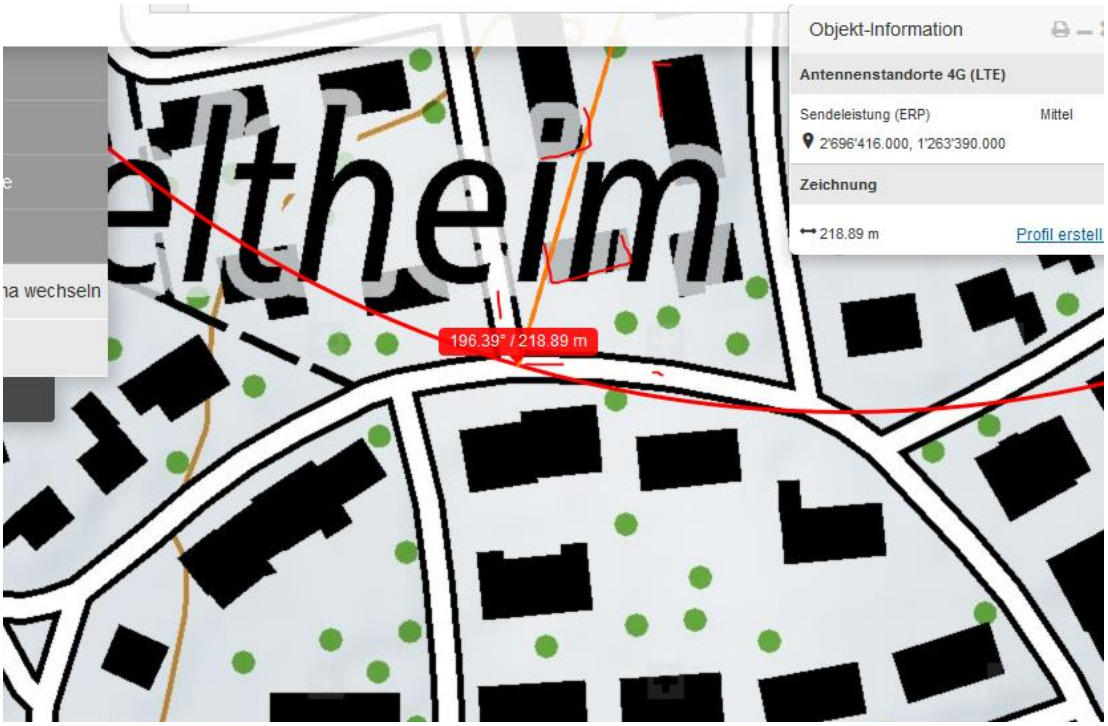
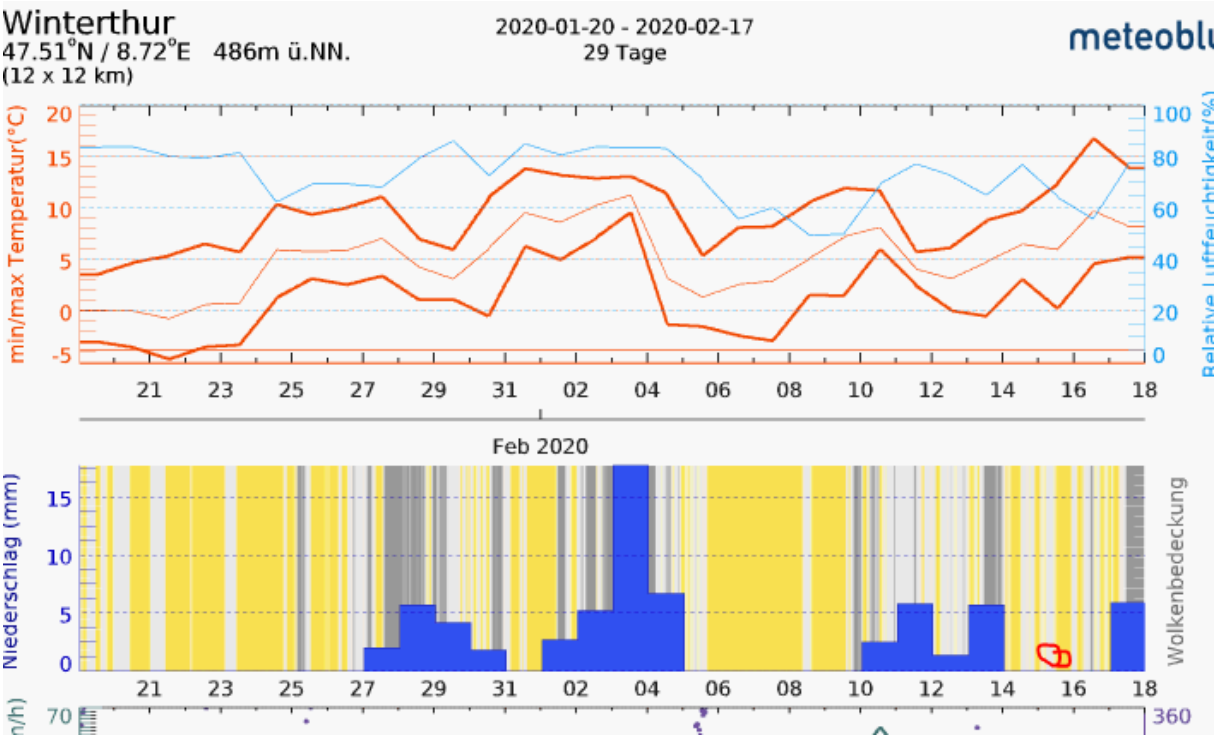
Fahrzeuge von rechts sind schlecht sichtbar, umso eher hätte der Fahrer 61 vorsichtig in den Bereich einfahren müssen. Im folgenden Bild wird sichtbar, dass der nicht vortrittsberechtigte Fahrer eher rechts – um die blaue-Zone-Signalisation herum – fährt; dies auch, um die folgende Kurve einzusehen. Dadurch verkürzt sich die einsehbare Strecke auf den Brisiweg.

Die Kreuzung wird auch nicht vom Sender nördlich belastet, überall Gebäudeschatten.
