Niederhelfenschwil: Kollision beim Vorbeifahren

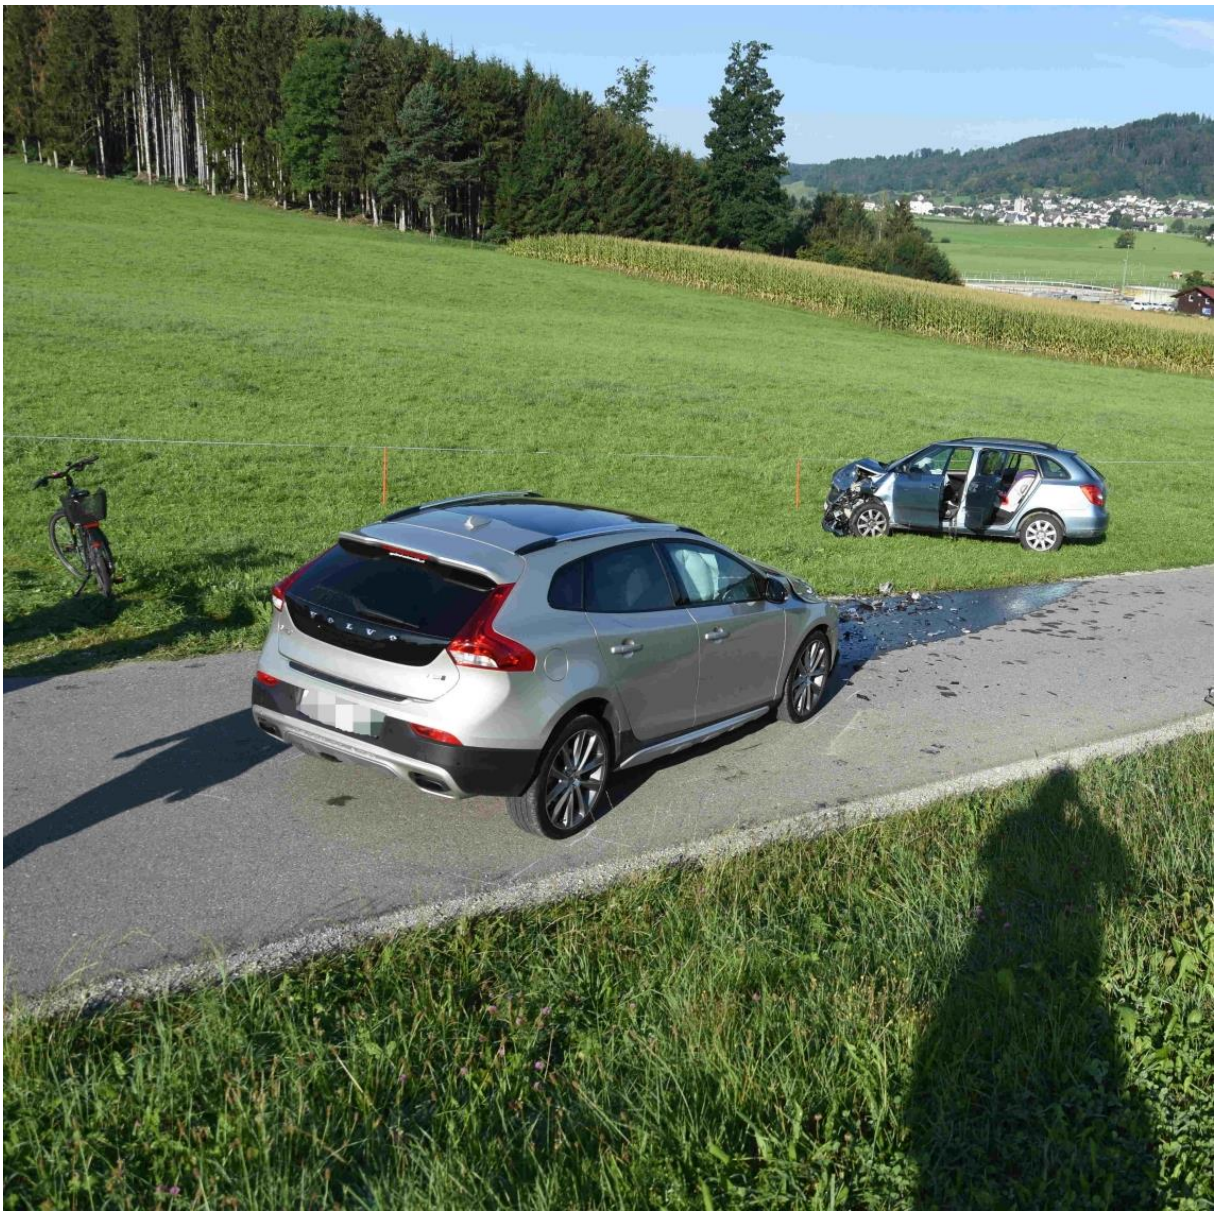
Am Donnerstag (03.09.2020), um 08:40 Uhr, ist es auf der Dägetschwilerstrasse zu einer Kollision zweier sich kreuzenden Autos gekommen. Dabei wurde ein 58-jähriger Autofahrer leicht verletzt. Es entstand hoher Sachschaden.

Der 58-jährige Mann fuhr mit seinem Auto auf der Dägetschwilerstrasse von Niederhelfenschwil in Richtung Dägetschwil. Gleichzeitig fuhr ein 40-Jähriger mit seinem Auto in die entgegengesetzte Richtung. Aus zurzeit noch unbekannten Gründen kam es dabei auf Höhe Tüfi zur Kollision der beiden Autos. Dabei verletzte sich der 58-Jährige leicht. Er wurde von der Rettung ins Spital gebracht. Der entstandene Sachschaden beträgt mehrere zehntausend Franken.

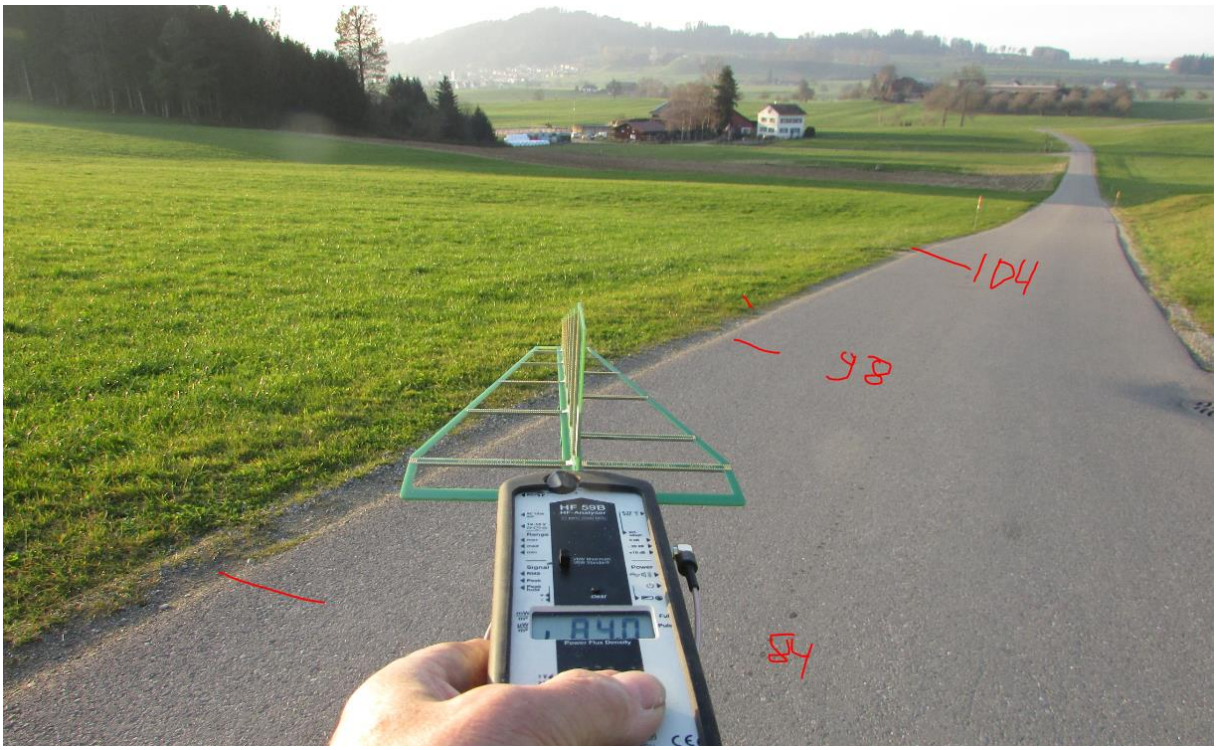
Die Strassen sind hier sehr schmal, kreuzende Fahrzeuge müssen verlangsamen und auf der Kante fahren.

Das Richtung Norden fahrende Fahrzeug hat vermutlich die Kurve etwas zu spät eingeleitet.

Am Ort des Erkennens des Gegenverkehrs war für ihn die vorausfahrende Anhängerkombination (= Holztransport, in den er als Helfer involviert war) <u>in der Kurve</u> unterwegs

Beim Ausweichen bei der Kreuzung des vorausfahrenden Fahrzeugs hat der Skodafahrer vermutlich fast in die Wiese gelenkt, dann möglicherweise etwas zu stark zurück auf die Fahrbahnmitte.

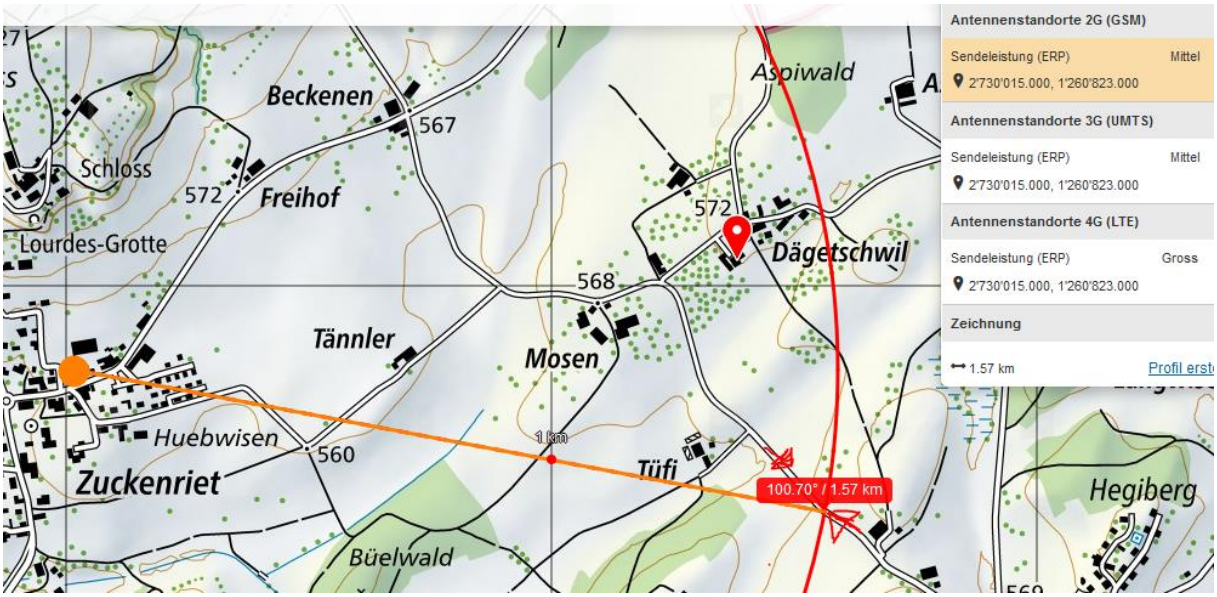
Einen Monat später kam es 400m nördlich in der Linkskurve in Mosen zu einem weiteren Unfall: in den frühen Morgenstunden, rechts ab Strasse in Telefonmast:
