Weisslingen: Frau bei Unfall verstorben

Bei einem Selbstunfall ist am Dienstagnachmittag (23.12.2014) in Weisslingen die Autofahrerin verstorben.

Interpretation

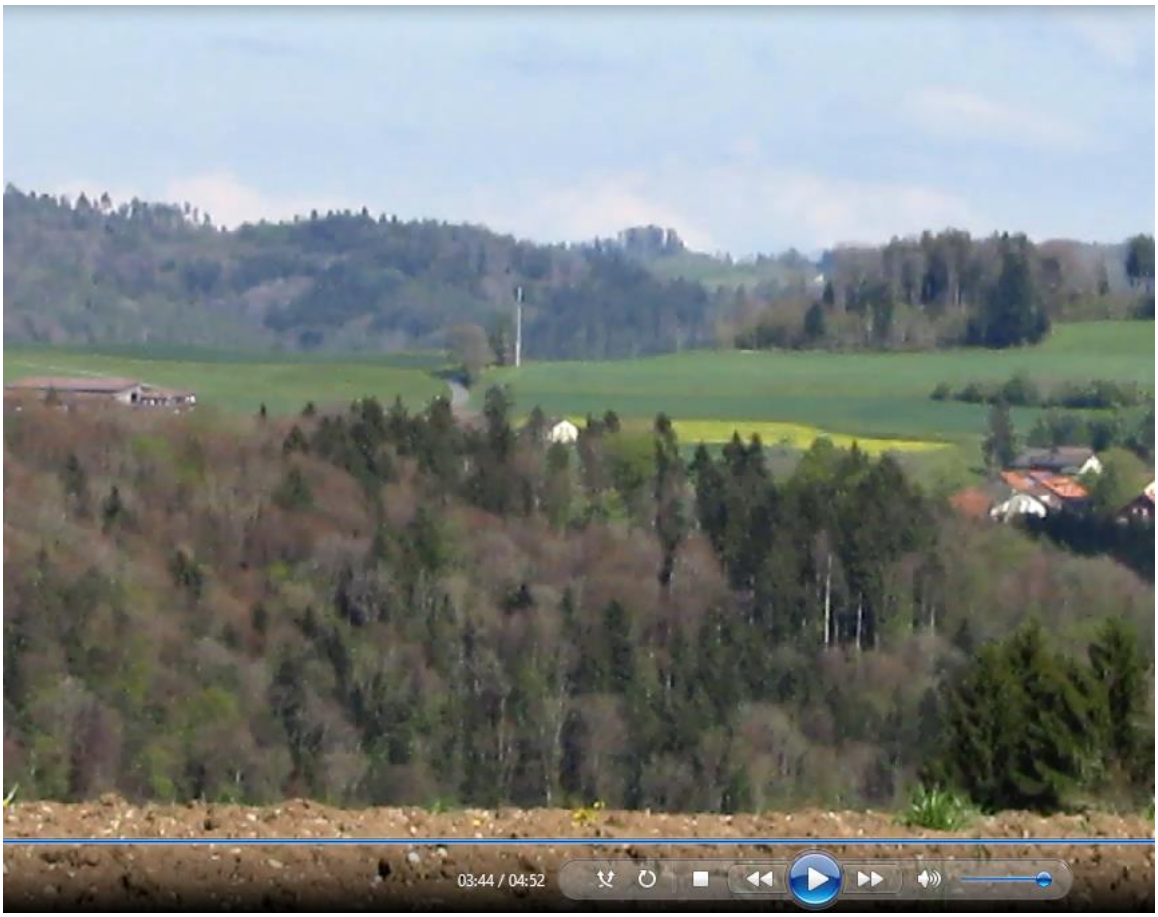
Dritte Messung 5.5.17, mehrere Durchgänge, einer der hohen Werte bei Begehung Richtung West

3.22 Wert von 8.9 uW

3.32 min: Wert von 15 uW

3.34 min: Overflow, + 20 uW

Herkunft des Signals, die Rückseite des Betrachters / Aufnehmenden ist mit Abschirmkleidung verdeckt.
