Rorschacherberg: Tödlicher Unfall durch landwirtschaftlichen Maschinenanhänger

Type Sideline 1620

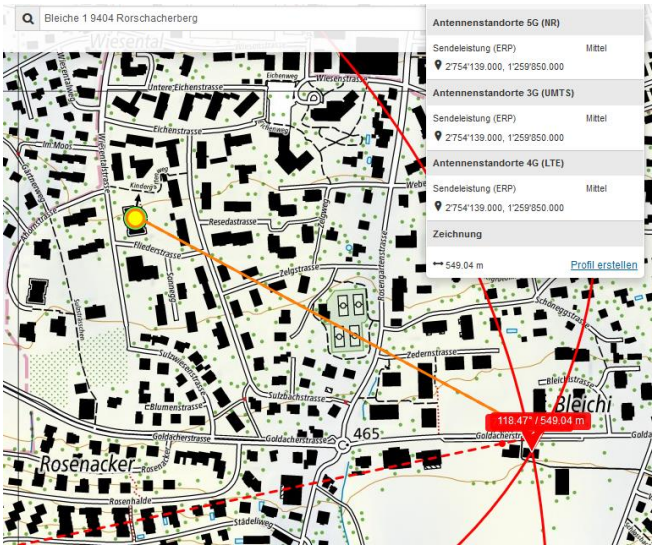
Ist in der Nähe überbaut worden, keine Einstrahlung.
