Mit Gartenmauer kollidiert

3. November 2021

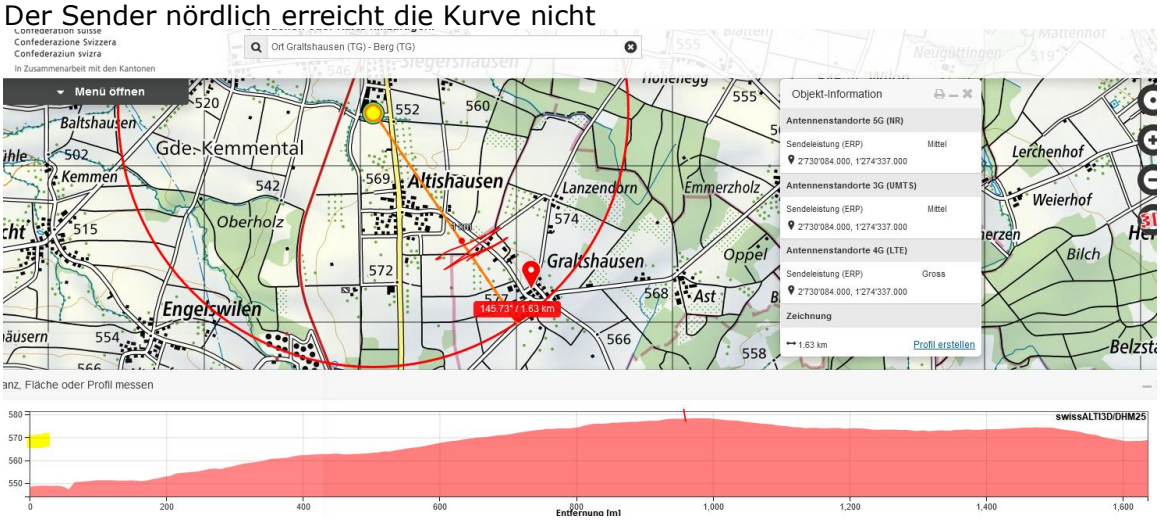
Der Sender nördlich erreicht die Kurve nicht

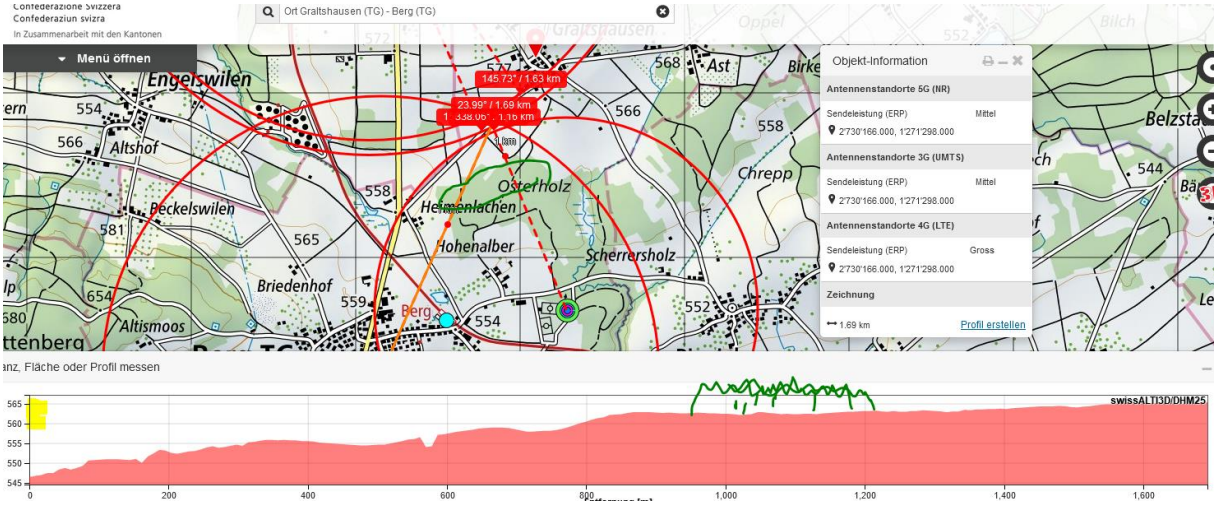
Auch der Sender vom Dorf Neuwiesenstrasse ist zu tief, den Wald zu überstrahlen

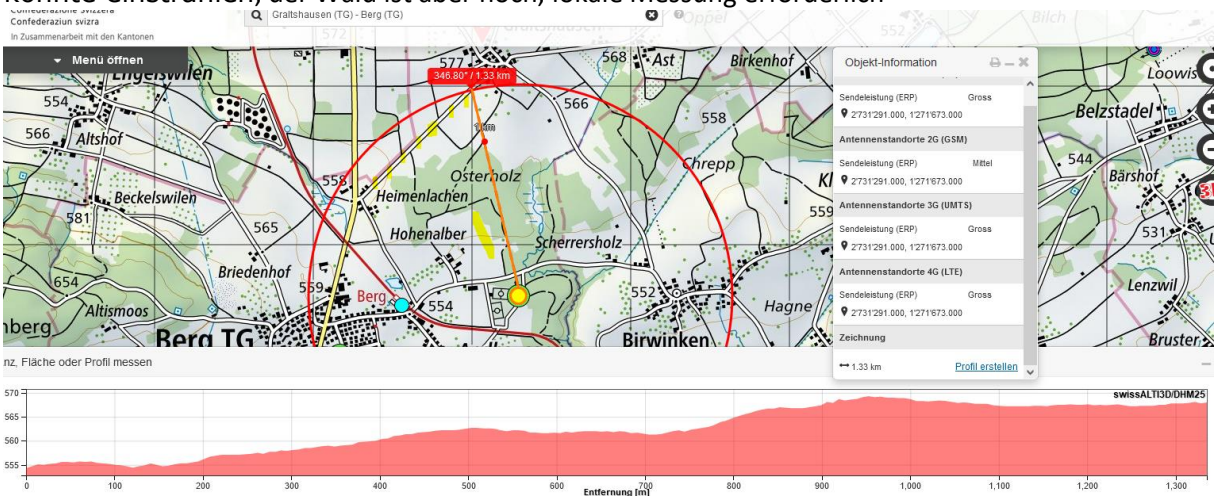
Dieser Sender könnte einstrahlen, der Wald ist aber hoch, lokale Messung erforderlich

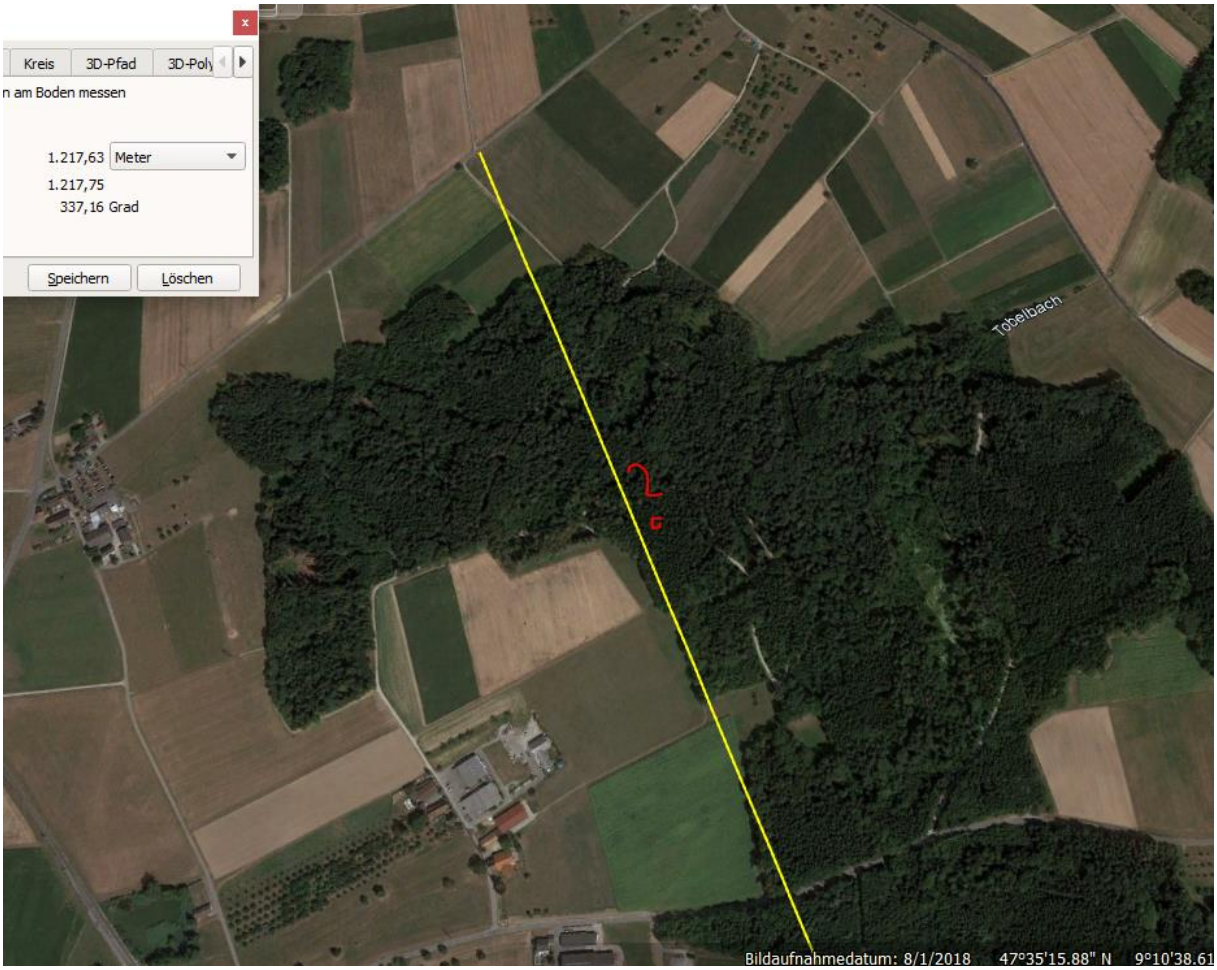
Wald wird intensiv genutzt, möglich dass gegenüber 2018 weitere Fällung stattgefunden hat – unwahrscheinlich, dass dies in grossem Umfang geschah.

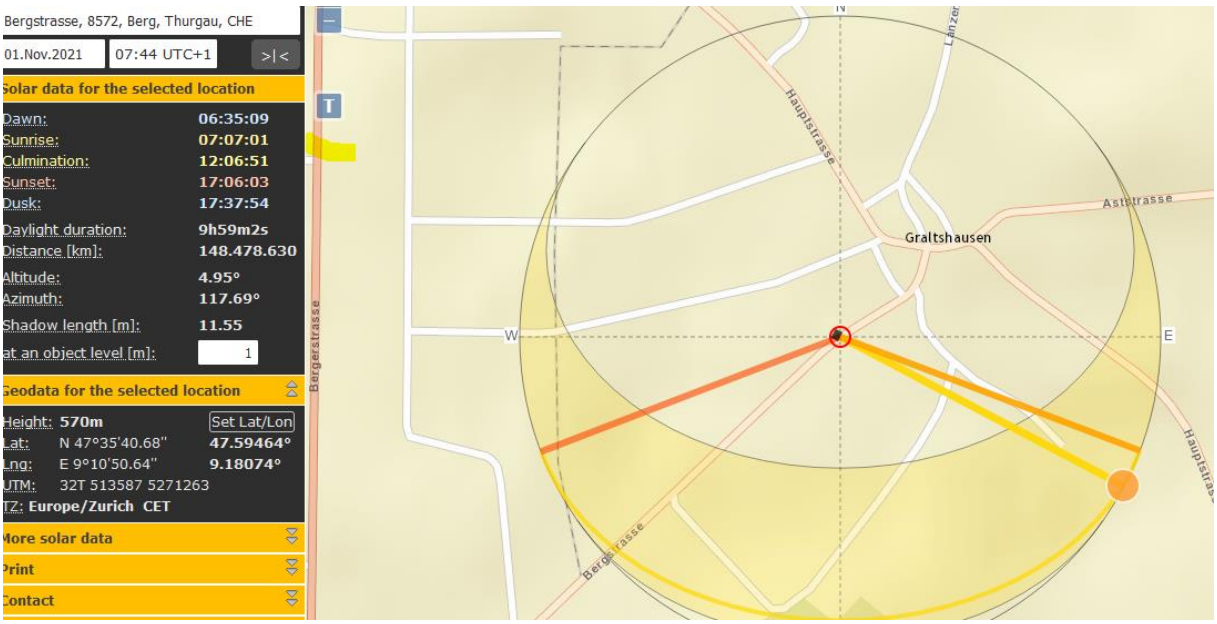
Der Sonnenstand ist um diese Tageszeit kein Problem mehr

Kein Einfluss von Funkstrahlung in diesem Fall belegt.
