Schwerer Unfall in Bettingen: Bus prallt in eine Mauer – neun Personen werden verletzt

Am Donnerstagnachmittag ist in Bettingen ein Bus verunfallt. Fünf Personen mussten ins Spital gebracht werden.

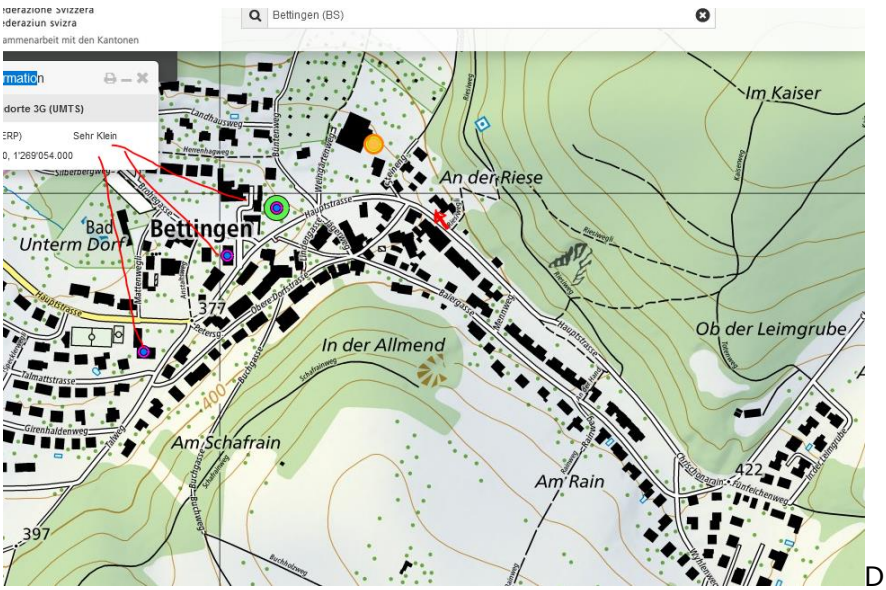
Die Strecke bergab ist relativ steil, vermutlich kurz nach einer Insel ist er rechts in die Mauerecke gefahren

Lenkung noch deutlich in Ausweich-Position gebracht, was auf einen vorherigen Schleudervorgang der Hinterachse nach links hinweist.

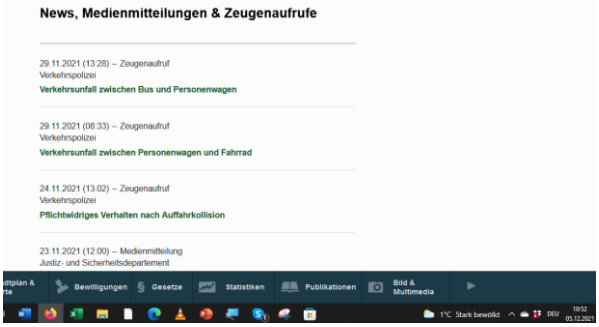
Unfall aus www.Polizei-Schweiz.ch.... Keine BL-Polizeimeldung...bis am 5.12:

Der Unfall könnte auf lokale Strasseneingenschaften zurück geführt werden, die Strasse hat hier 7% Gefälle und mit dem Beginn der Kurve wird sie leicht nach links fallen – hier kann die Hinterachse wegrutschen bei einem verstärken Bremsvorgang mit der Motorbremse... die Schneemenge auf der Strasse war jedoch minimal...

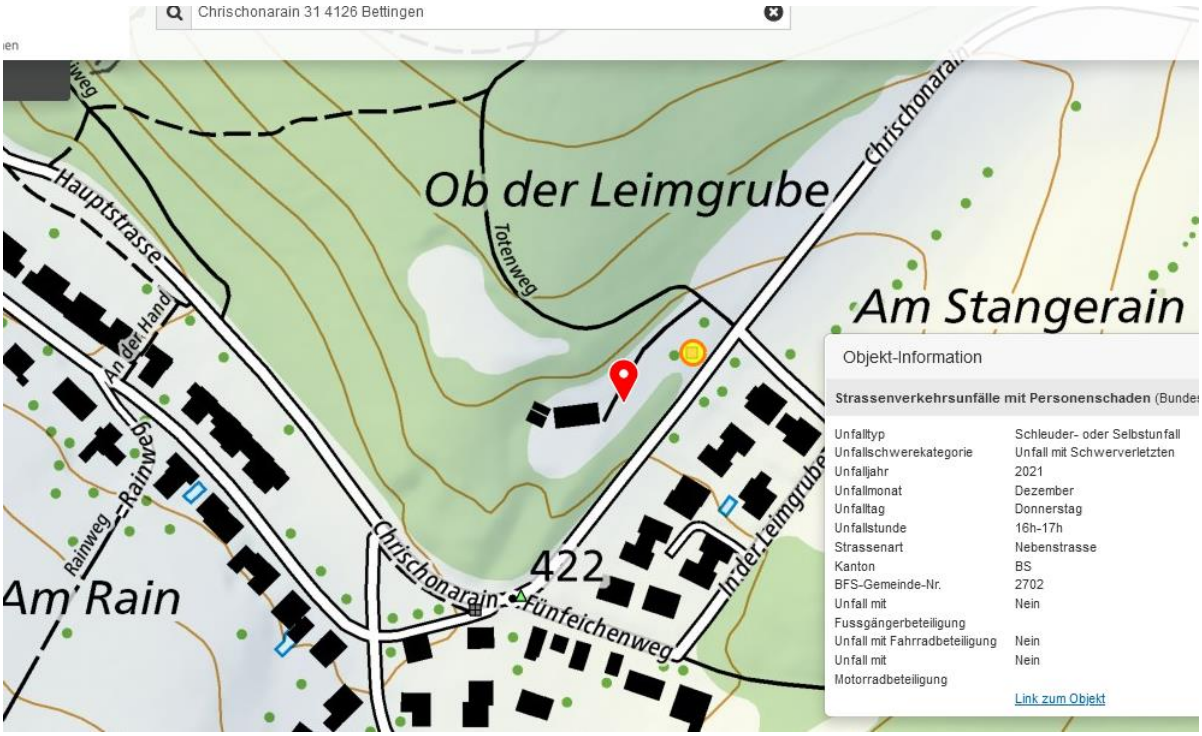
Eintrag letztlich in der Unfallkarte 2022: noch vor der Kurve, bei der Eingangsschikane:

Ein neues Gebäude, mit einer Insel, die mit einer Linkskurve umfahren werden muss.

Hier resultierte der Schleudervorgang...

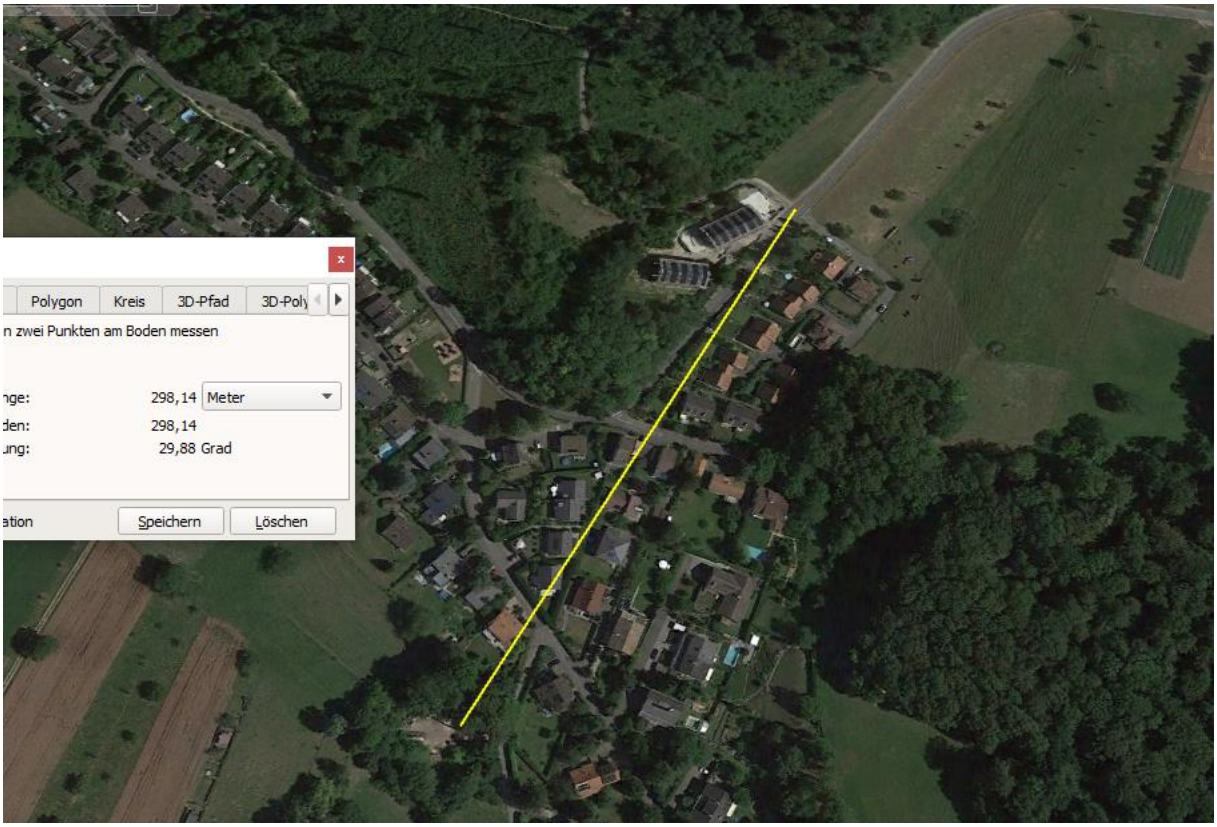
Hier tendenziell eher wenig Funkbelastung, allerdings muss die Senderichtung in dieser Lage nach 30° weisen:

Ursache ist der zu späte Zurück-Lenkvorgang auf der Strasse bergab. Inwieweit bei diesen Wetterbedingungen die Reaktion auf die Strassenverhältnisse beeinträchtig war, müsste bei gleichen Bedingungen gemessen werden.
