Tramunfall in Oerlikon – drei Personen mittelschwer verletzt

Elektrosmog im Unfallablauf

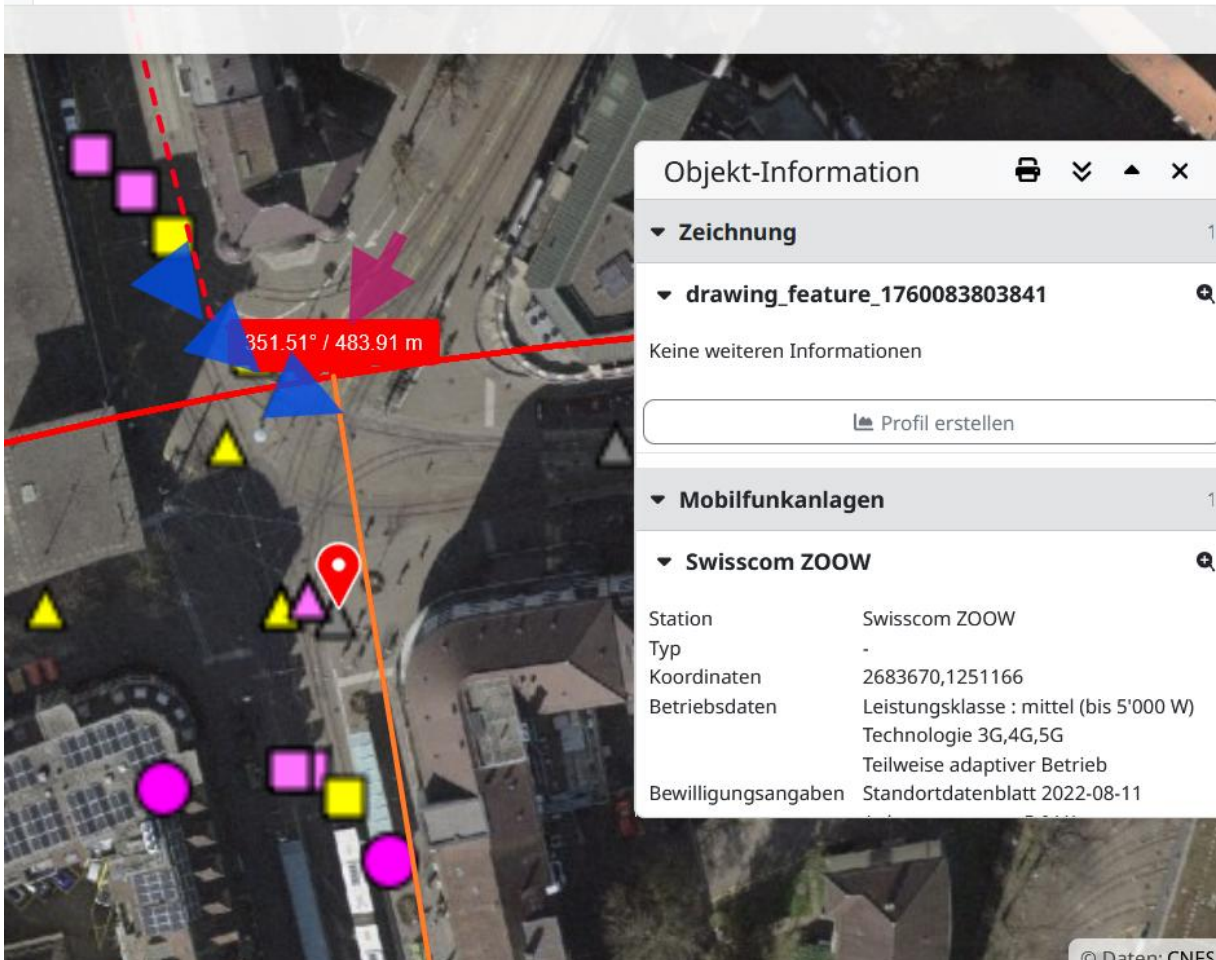
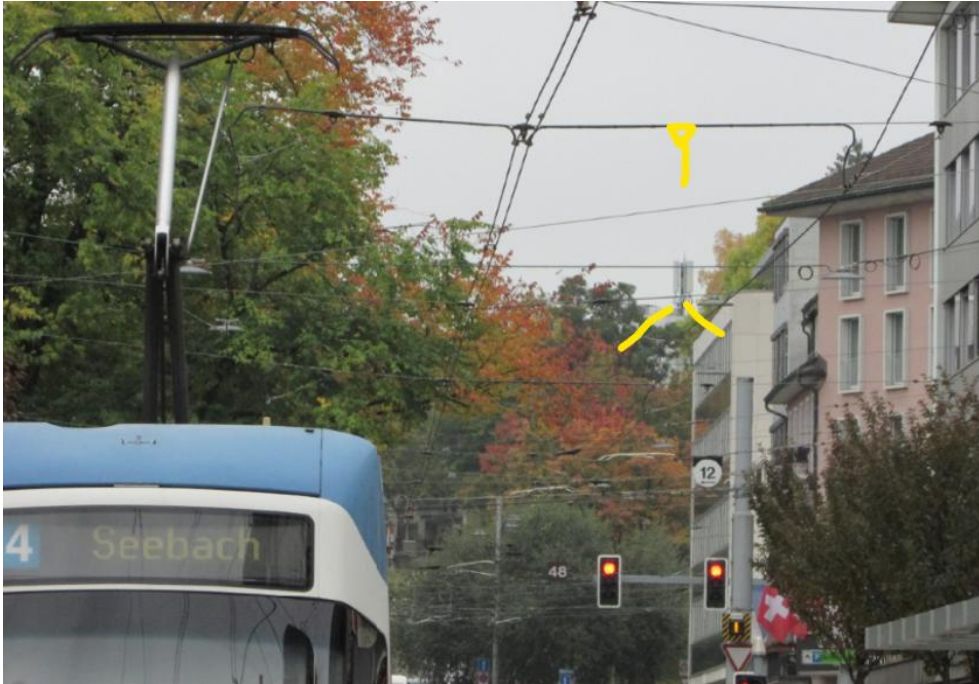
Q haltestellen_bus / tram Zürich, Sternen Oerlikon

Strahlt ein,SR 300°

Messung von unten, der Fahrrichtung des mutmasslich verursachenden Tramlenkers

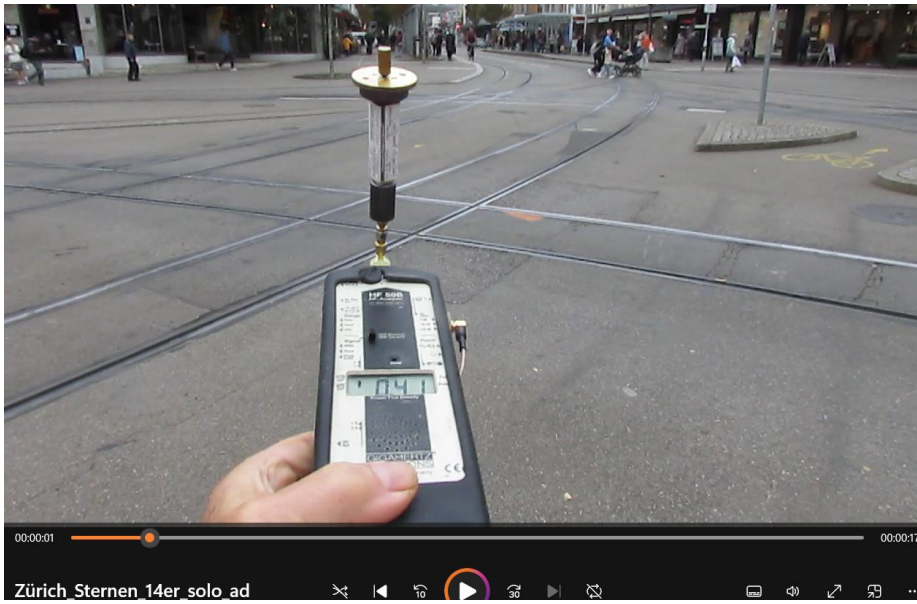
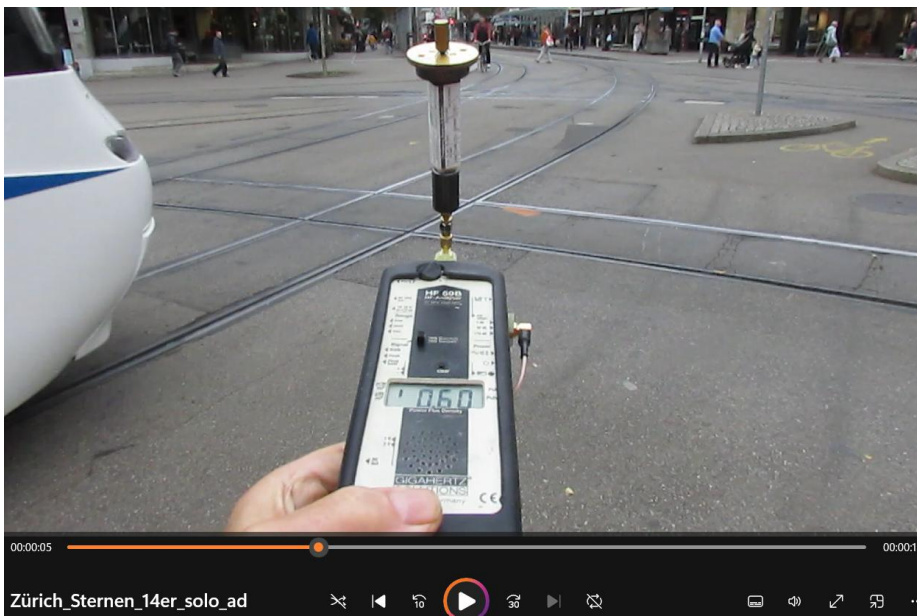
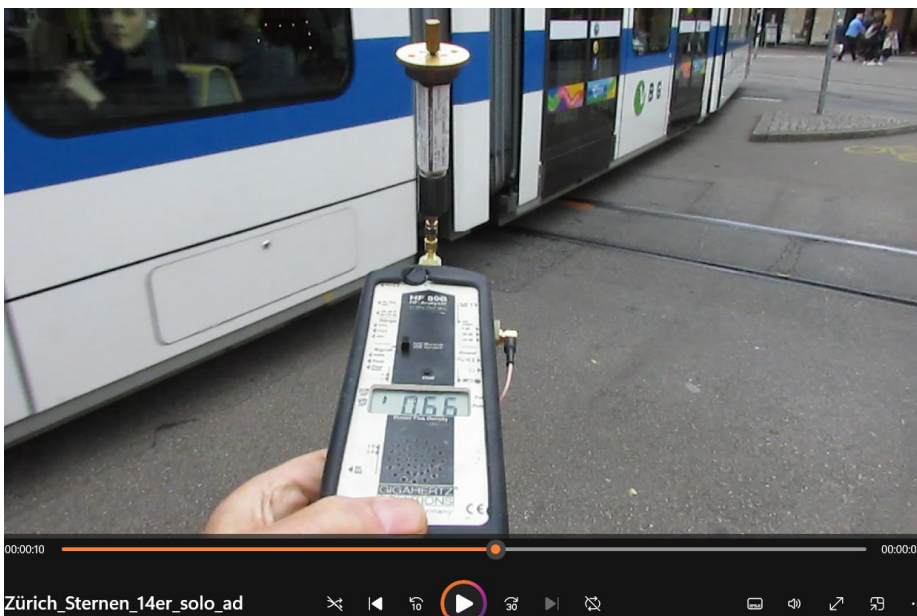
Messung mit einem einzelnen heranfahrenden 14er ohne weiteren Verkehr

Hier erfolgt eine Steigerung nach Verlassen des Funkschattens – der -adaptive Sender liefert.

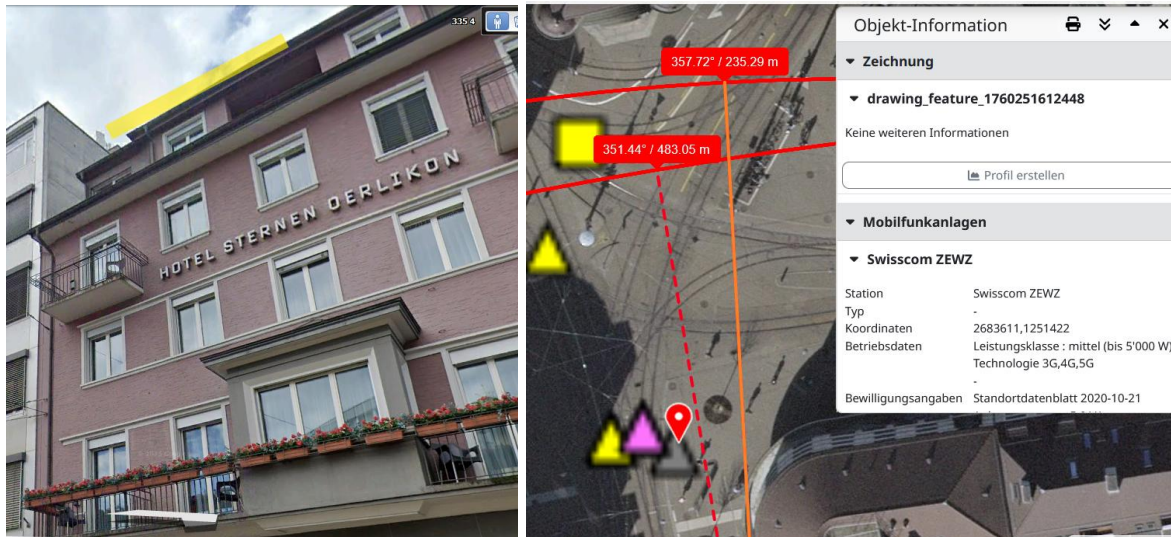
Zürich Oerlikonerstr. 98	5G	Swisscom	3649.98 MHz	2683670	1251166	150	60°
Zürich Oerlikonerstr. 98	5G	Swisscom	3649.98 MHz	2683670	1251166	299	300°

Strahl ebenso ein, vor allem auf das mutmasslich verursachende Tram von unten.

Für eine deutlich genauere Aussage müsste eine Messfahrt mit den im Umkreis von 200m beteiligten Fahrzeugen im Unfall-Sektor wiederholt werden.
