## Anhänger umgekippt – niemand verletzt

Am Freitag, 15. November 2019, kurz nach 15:00 Uhr, fuhr ein Anhängerzug auf der Surentalstrasse in Sursee Richtung Geuensee. Unmittelbar nach dem Kreisverkehrsplatz Sandgrube kippte der Anhänger aus noch ungeklärten Gründen und kam auf der Seite liegend zum Stillstand. Verletzt wurde beim Unfall niemand.

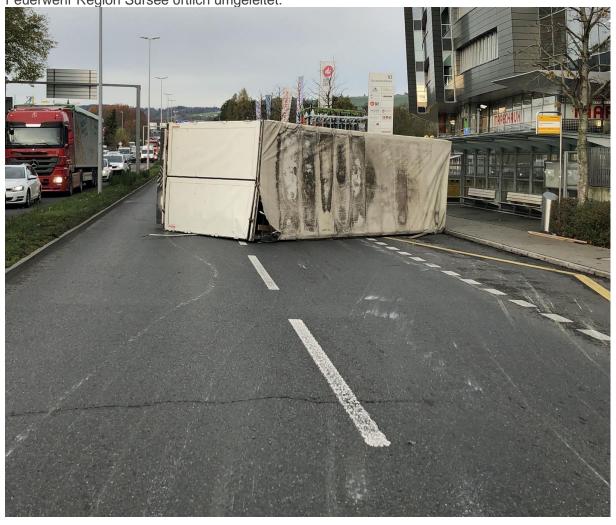
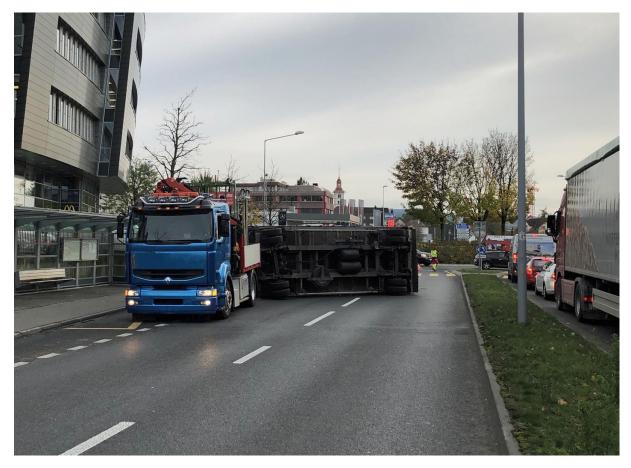
Durch den quer liegenden Anhänger wird derzeit die Surentalstrasse blockiert. Die Bergungsarbeiten sind am Laufen.

Unübliche Fahrzeugkombination. Vermutlich wenig Erfahrung des Chauffeurs mit Anhängern Doppelkreisel

1 zu abrupt nach rechts abgebogen aus einer Mitte-Position, um auf die definierte rechte Spur zu gelangen. Hänger kippt somit nach rechts 2 zu eng abgebogen um die Kante und der Anhänger hinten auf Bordstein gefahren – die Lage des Hängers ist dafür nicht richtig.

2 und 3: Vermutlich zu schnell wieder beschleunigt. Ortsunkundig, jung....?
Angefragt.

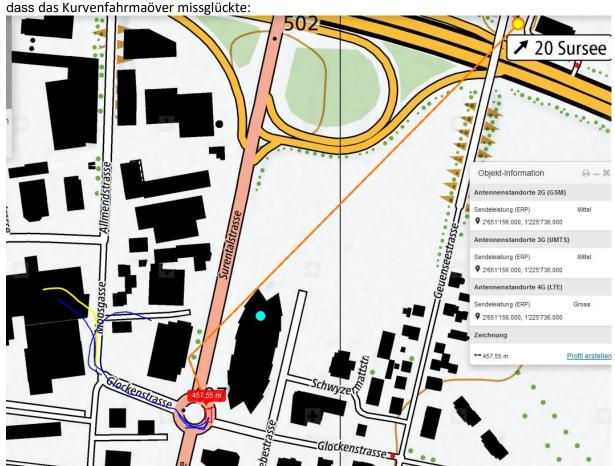
Gemäs Medienstelle sind dies die Aussagen des Fahrers. Er könnte auch so schnell gefahren sein,

Am Ort wo er noch eine Chance zur Korrektur gehabt hatte, hat er eine **frontale** Exposition durch die an der Glas-Fassade des Geschäftshauses Fust gespiegelten Sender Das moderne Gebäude rechts hat auf einem 5m hohen Sockelgeschoss vorspringende Obergeschosse, Die massgebliche Grundlinie ist hier wesentlich schmaler, weil auch die Obergeschosse noch je nach aussen auskragen:
