Schwerer Verkehrsunfall im Kreis 4 fordert ein Todesopfer

Elektrosmog im Unfallablauf

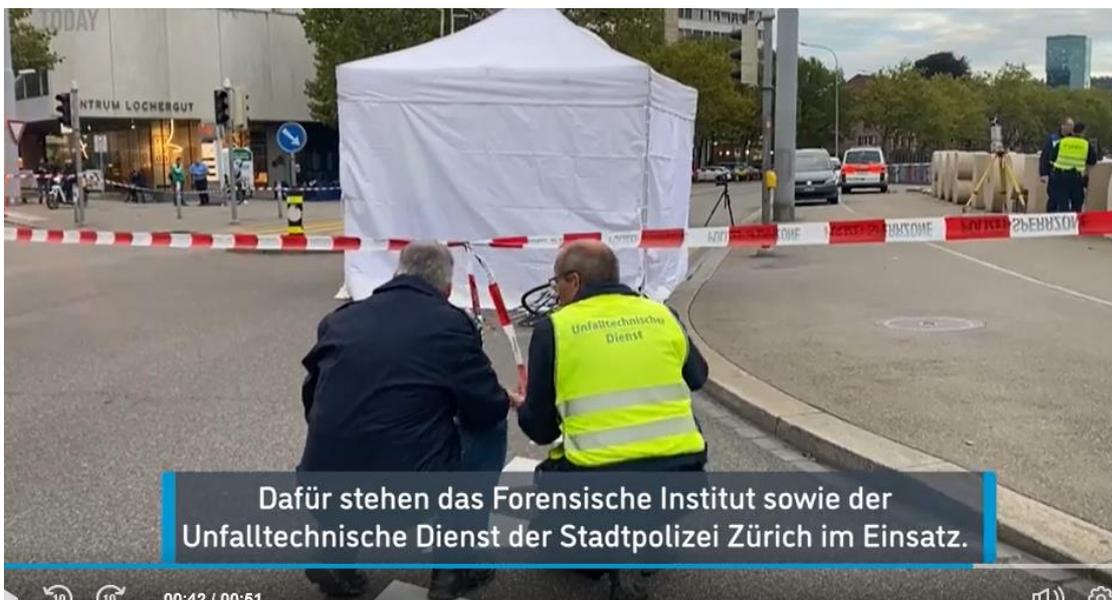
Hier ist die Unfallstelle – eher schon deutlich weit weg für eine von der Radfahrerin eventuell beabsichtigte Fahrt geradeaus.

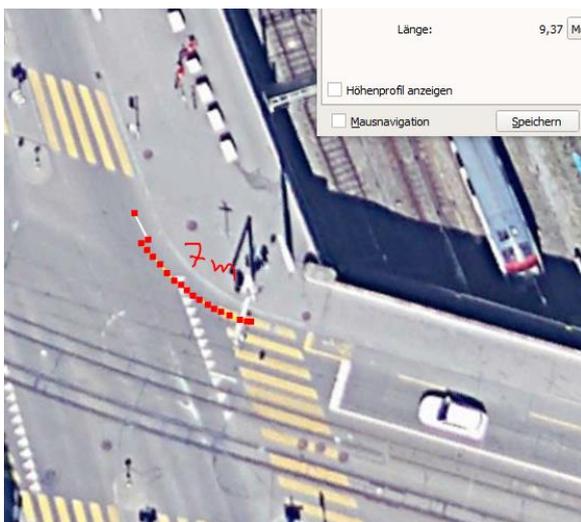
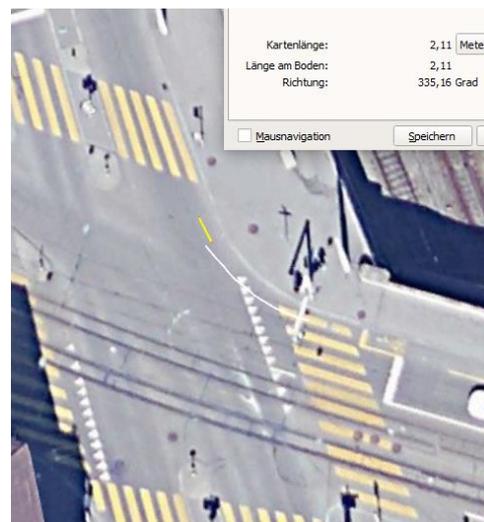
Der LKW steht im Moment des Ereignisses **so**, weil er abbiegend ausholen muss, er biegt wenige Meter vor der Insel scharf nach rechts; hier ist er maximal exponiert zum Sender:

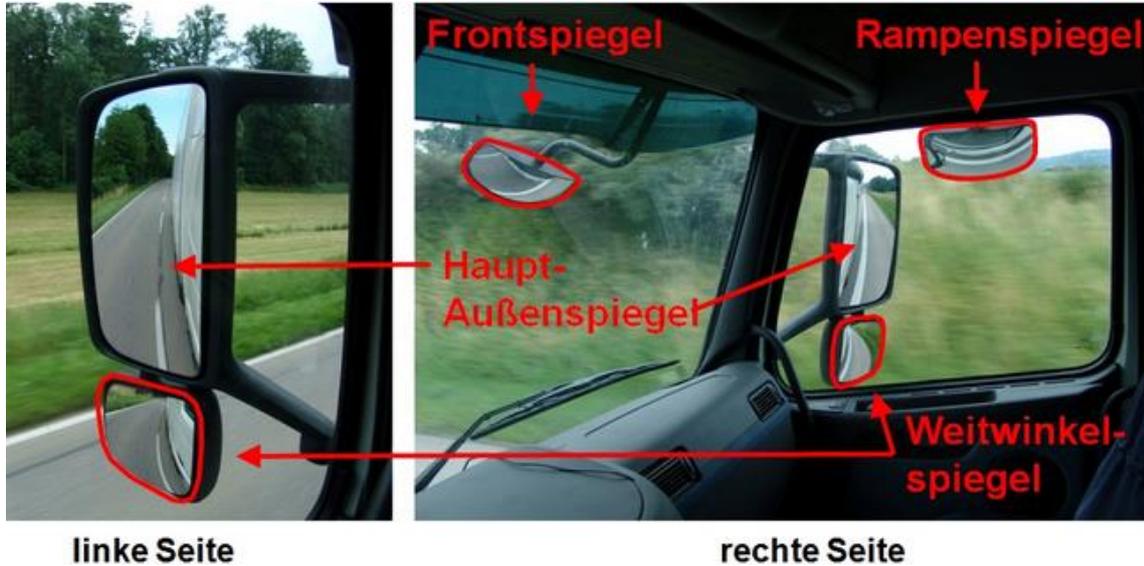
Der ADFC (Allgemeiner Deutscher Fahrrad-Club e. V.) schreibt zum meistgehörten Argument des „Toten Winkel“: bei den heutigen LKW gibt es schon längst keinen „Toten Winkel“ mehr.

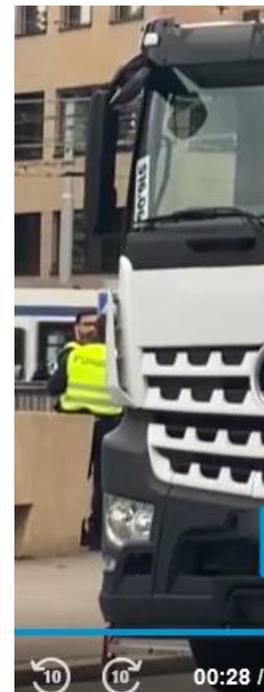
Belastung in der Kurvenfahrt: 690 uW/m² – ohne das Glas des Fahrerfenster ist er direkt exponiert wie ein Zweiradfahrer oder Fußgänger.
