Trams krachen beim Albisriederplatz ineinander

Elektrosmog im Unfallablauf

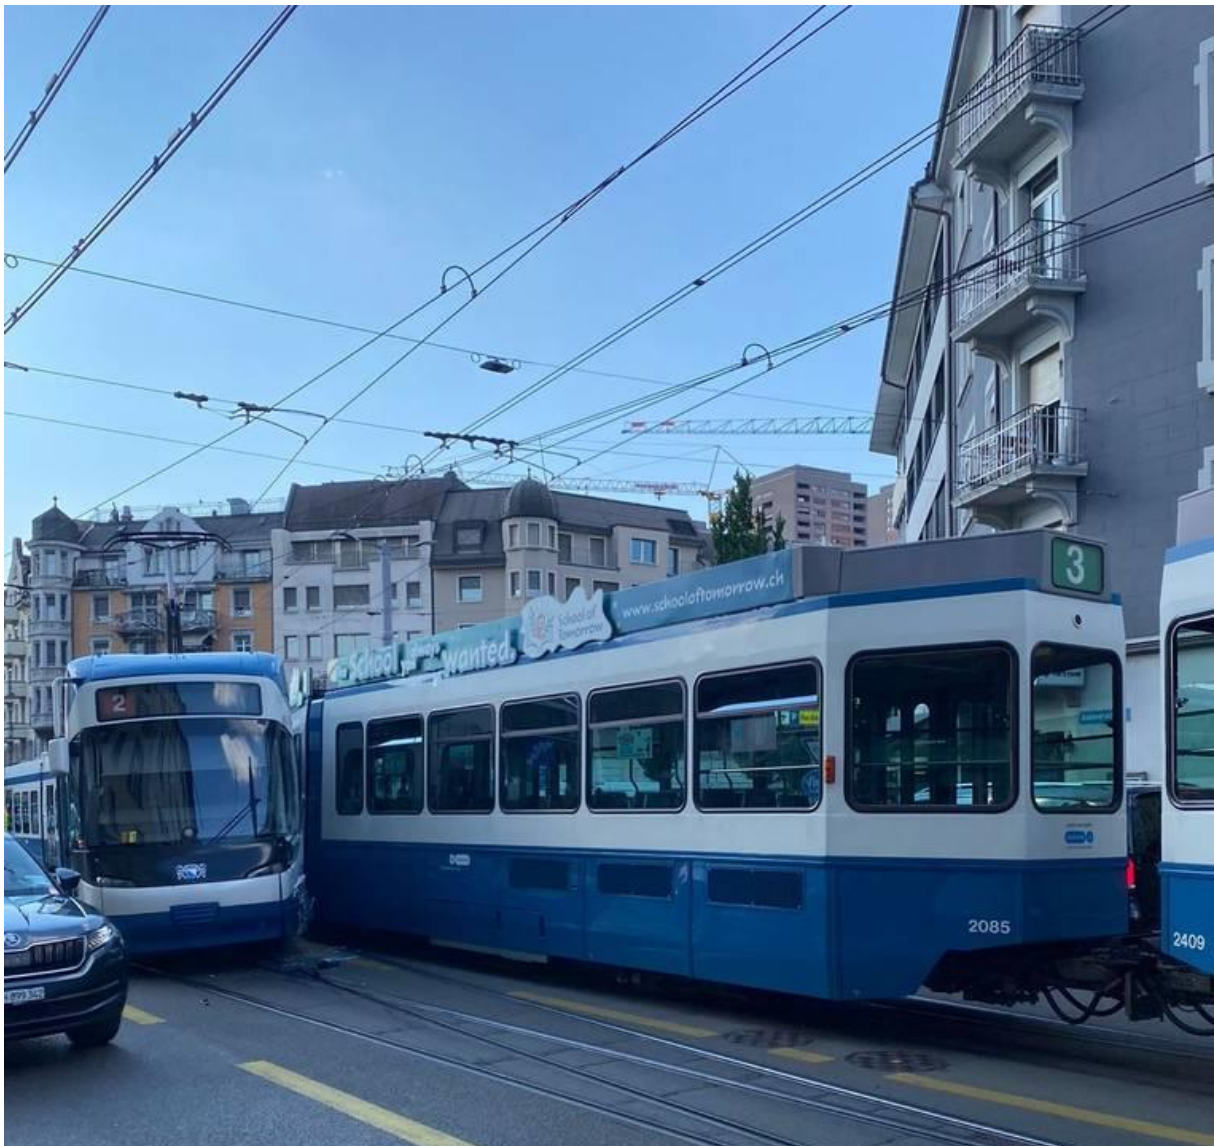
1 / 4

«Ich war geschockt, als die beiden Trams seitlich ineinander fuhren», erzählt eine ZüriReporterin. Sie sei mit dem dem verunfallten **2er** unterwegs gewesen, aber vor der Kollision am Albisriederplatz ausgestiegen. Sie habe den Unfall aus nächster Nähe mitbekommen. ...

Bereits bei der Station Letzigrund – eine Station vor dem Albisriederplatz – habe sie ein schlechtes Gefühl gehabt, sagt sie. Das Tram sei um die Haltestelle Letzigrund gefahren, statt geradeaus Richtung Schlieren. Danach ging es zurück zum Albisriederplatz. Möglicherweise erwischte es eine falsche Weiche.

Ein weiterer ZüriReporter erzählt: «Es war krass, als der 2er und 3er zusammenstiessen.» Die Stadtpolizei Zürich bestätigt den Unfall. Dieser sei um 17.46 Uhr gemeldet worden, heisst es. Ein Tram habe den Vortritt missachtet. Personen seien keine verletzt worden.
