## Zürich 5: Zwei Gleisarbeiter bei Bahnunfall verletzt

## Elektrosmog im Unfallablauf

Die Sust hat am 12.11.2024 den Schlussbericht veröffentlicht

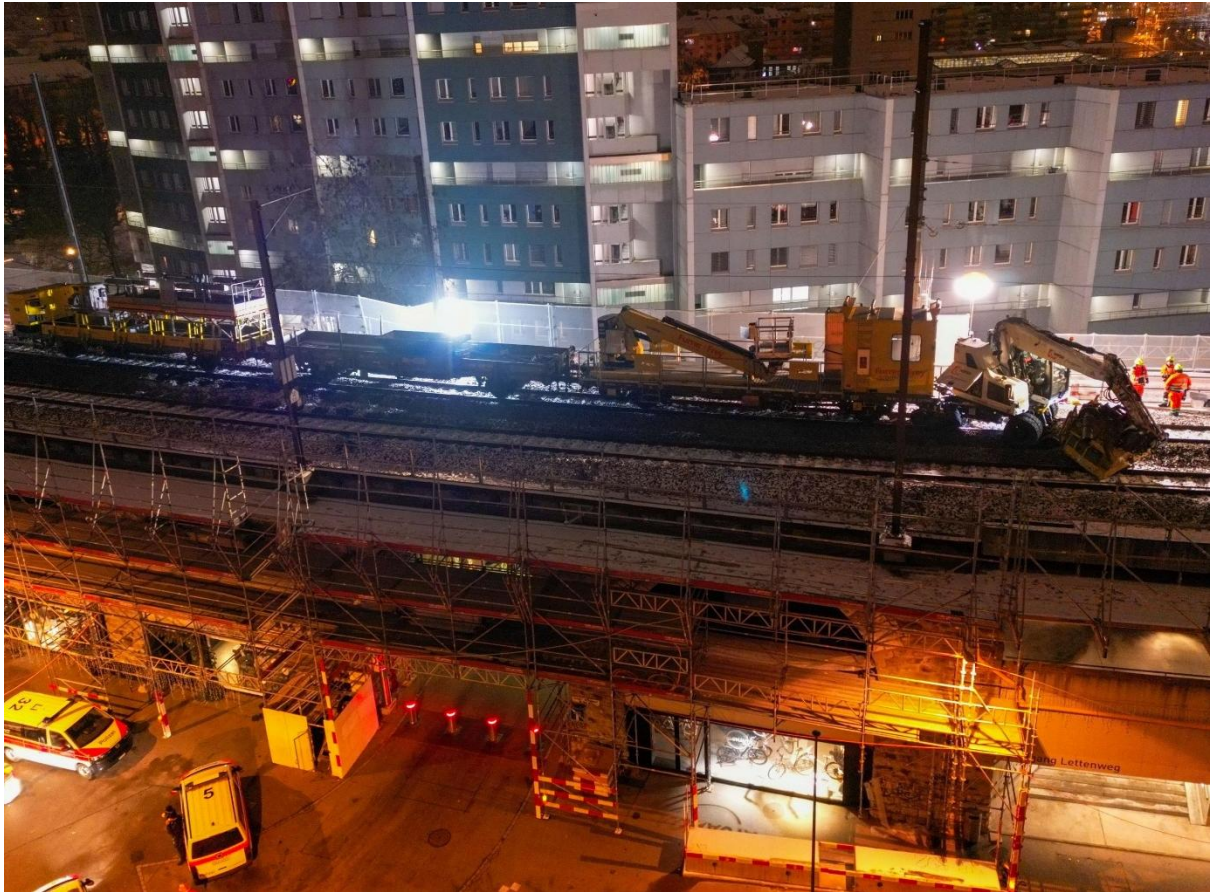
Am späten Mittwochabend (10.01.2024) sind bei einem Bahnunfall auf dem Wipkinger-Viadukt zwei Gleisarbeiter verletzt worden.

Kurz nach 22.30 Uhr setzte sich aus derzeit unbekanntem Grund beim Nordportal des Wipkinger-Bahntunnels ein abgestellter Bauzug in Bewegung und rollte auf dem gesperrten Streckenabschnitt Richtung Zürich Hauptbahnhof. Auf dem Bahnviadukt kollidierte die Komposition mit einem Gleisbagger. Zwei Gleisarbeiter, die im Bereich des Baggers arbeiteten, wurden schwer verletzt. Die beiden Männer im Alter von 31 und 42 Jahren wurden mit Rettungsfahrzeugen in ein Spital transportiert. An den Baufahrzeugen entstand Sachschaden von mehreren 100'000 Franken.
