Tram derails and crashes into shop in Oslo injuring four

Elektrosmog im Unfallablauf

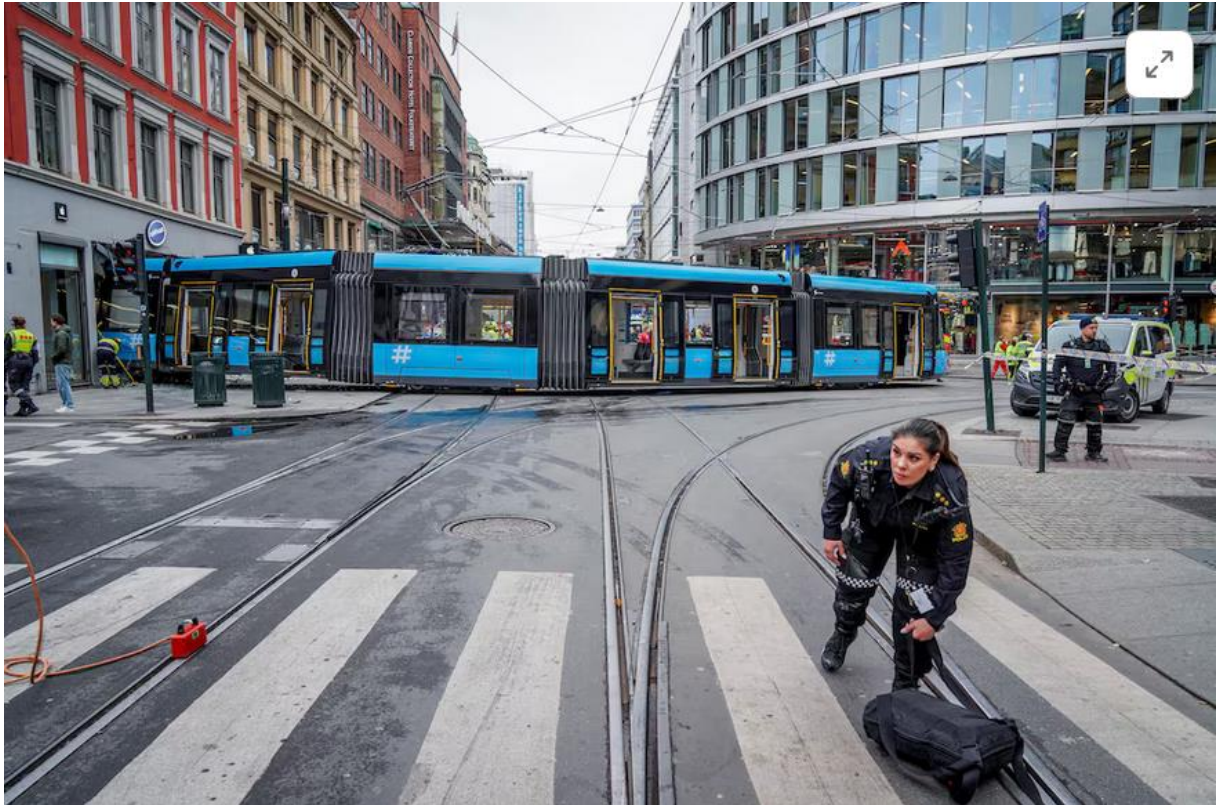
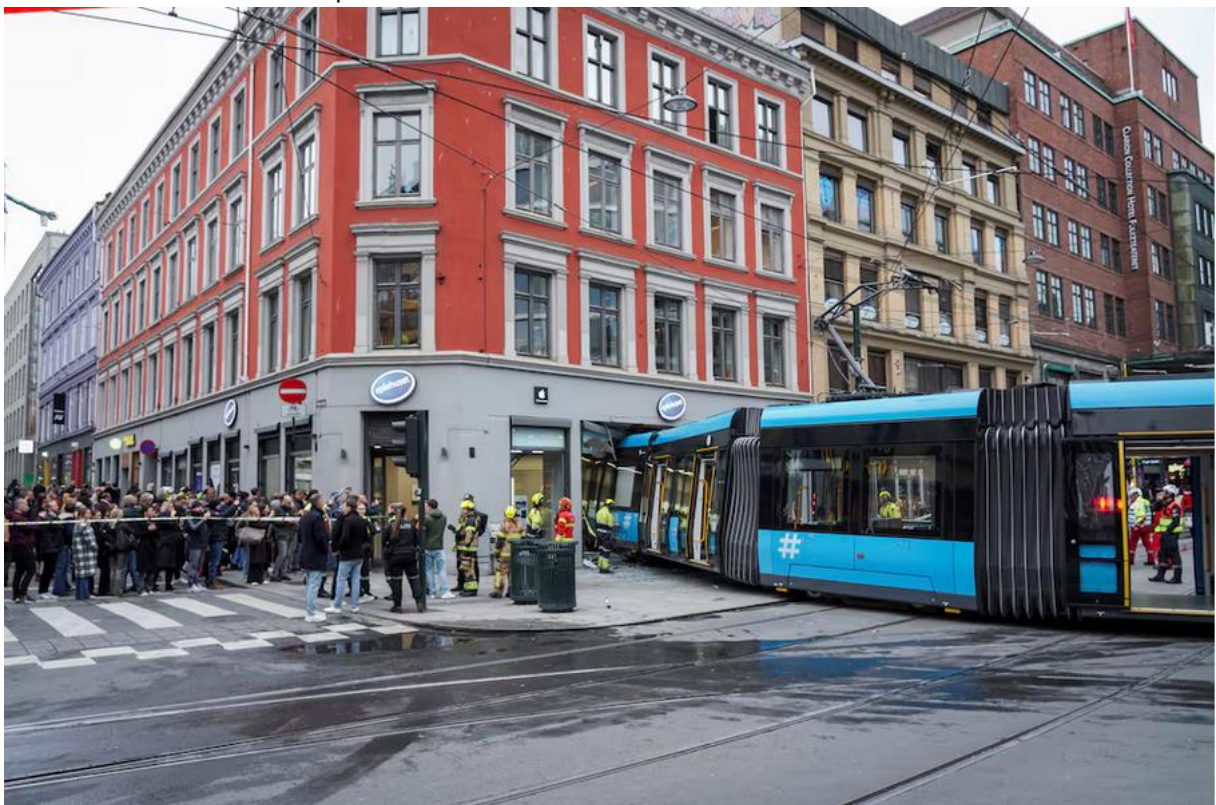
Tram crashes into Oslo computer store

The blue tram of the Oslo transport authority Sporveien left the tracks and collided with a computer store on the ground floor of a four-story building in the centre of the Norwegian capital.

It derailed as it was making a **left turn into Storgata**, one of the main streets in central Oslo, said Anders Roenning, the police officer in charge of operations at the scene.

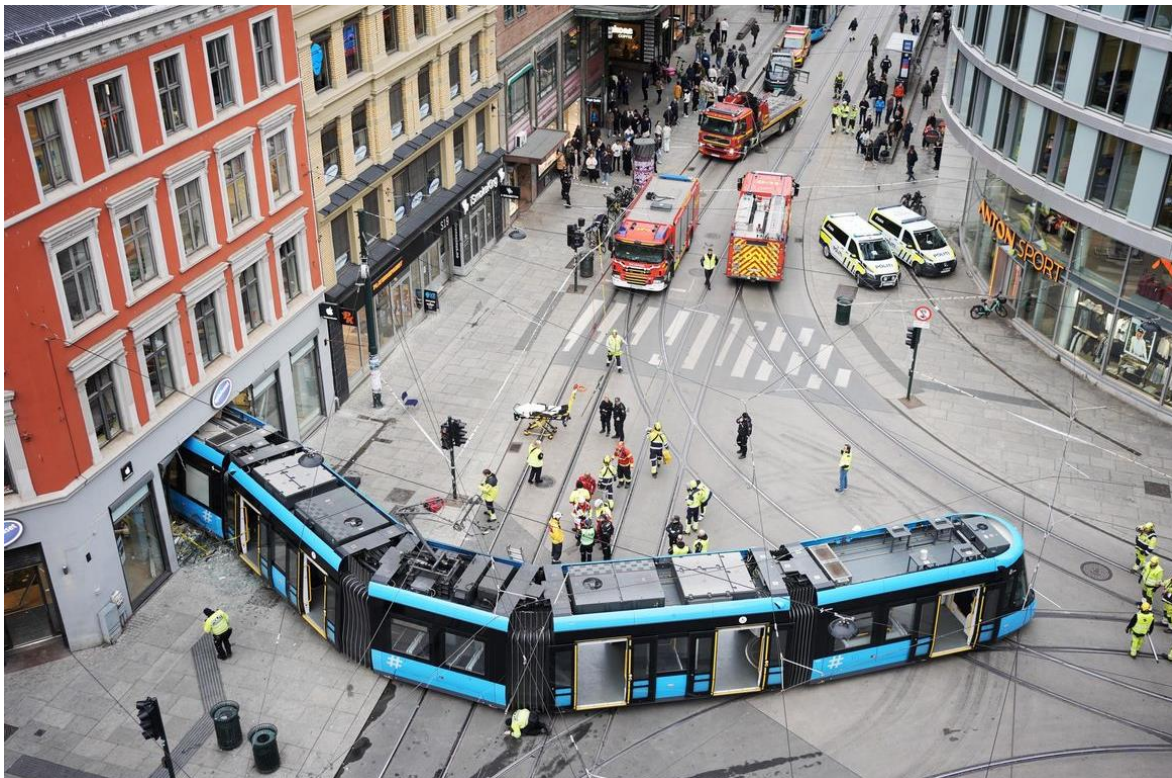
"The tram should have made a left turn at a crossing but instead, it jumped the rails and continued straight ahead. The front section ploughed into a phone and computer shop in the four-story building. The tram driver is being treated as a suspect because of suspicions that "excessive speed" caused the accident Anders Ronning, the head of police operations, said "Three people onboard the tram were injured as was another person who was standing outside the building. No one is described as being seriously injured, but one or two other people had gone to the emergency room on their own." Ronning continued: "A lot of people were on board the tram. Thankfully, a derailment makes a lot of noise and several [people in the store] had time to turn around and get out of the way." The police have announced that the tram driver is being treated as a suspect because of suspicions that excessive speed caused the accident. "I don't want to speculate," Ronning said. "We are working on the technical aspects to determine the exact cause of the accident." The driver was also injured in the crash as well.

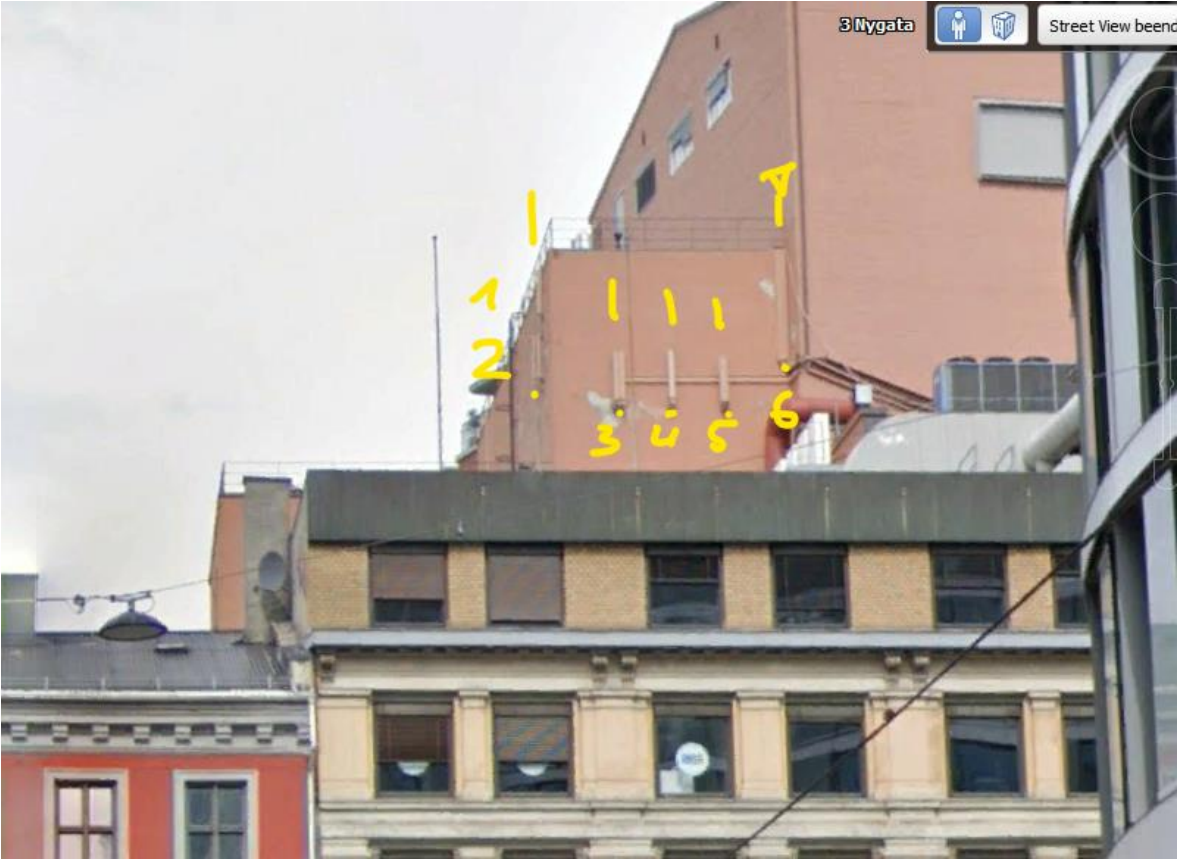
Am rosa Aufbau des Gebäudes neben dem betroffenen sind 6 Antennen auszumachen (2019)

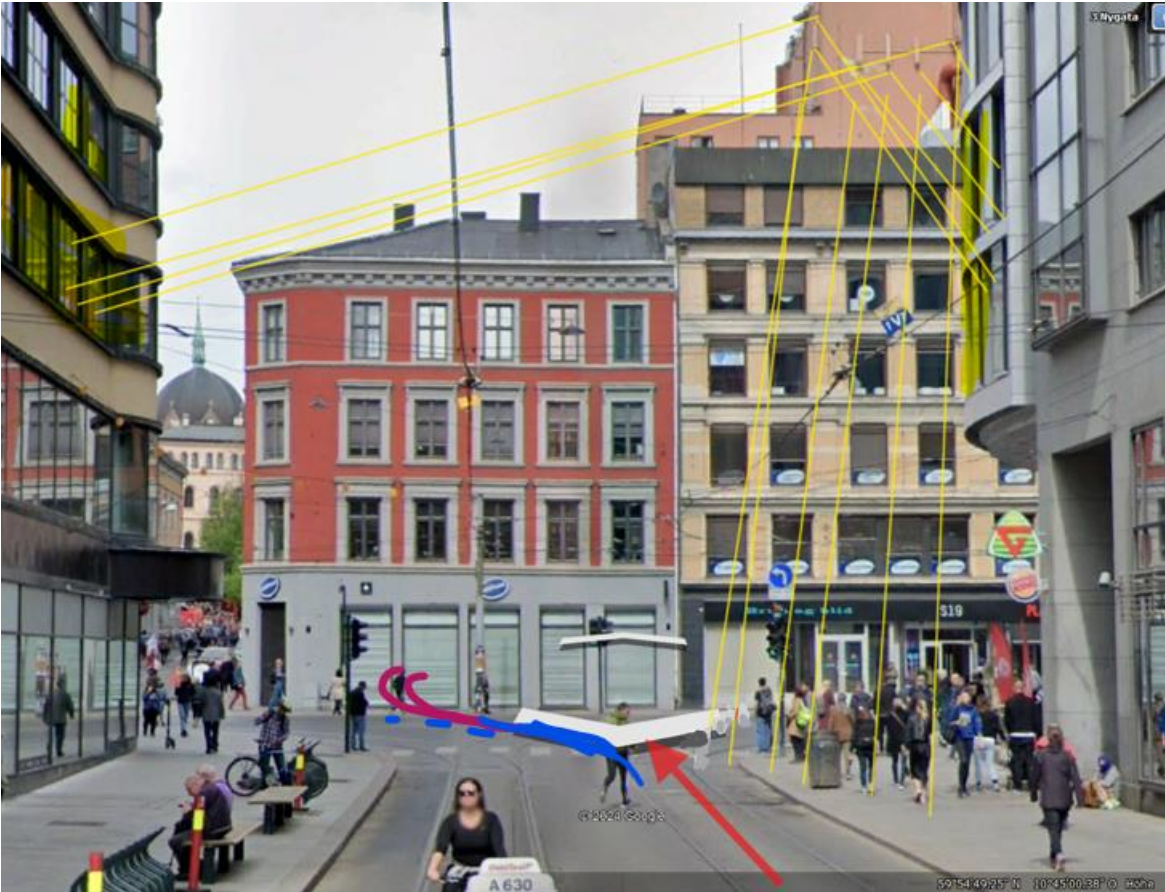
50 m vorher: Direkte Strahlung sowie in dieser Situation 2-fach seitlich reflektierte Strahlung:

Der Tramlenker ist bei dieser stark gerundeten Bauweise der Frontscheibe sicher und immer mit hohem Transmissionskoeffizienten exponiert.

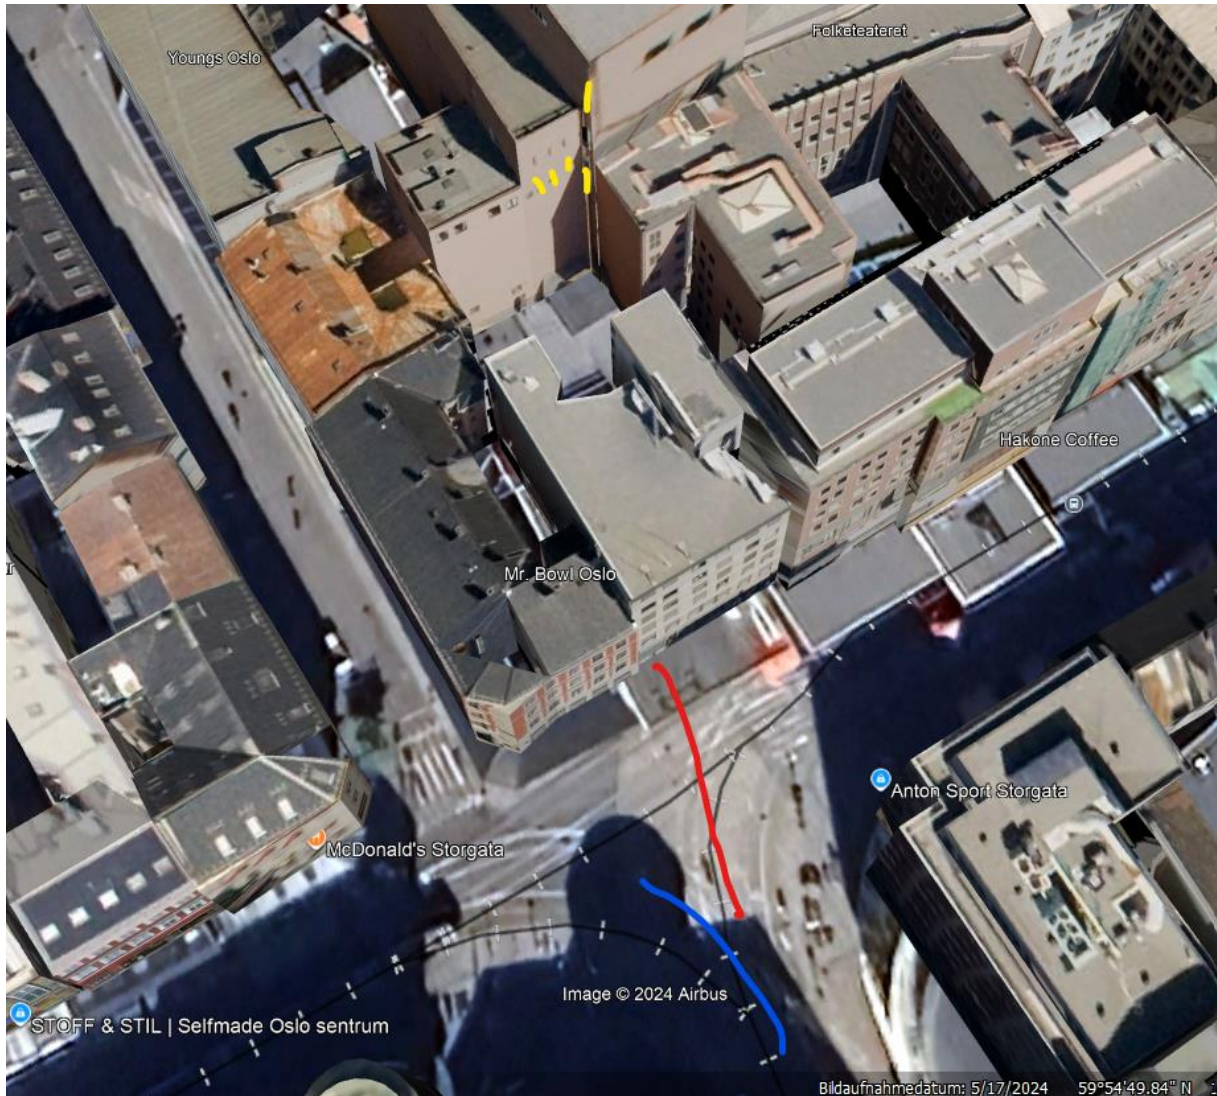
Die jüngste Aufnahme von google-earth zeigt mindestens 5 Sender, die Auflösung für den an der Aussenkante links (Schatten) montierten ist zu schwach:

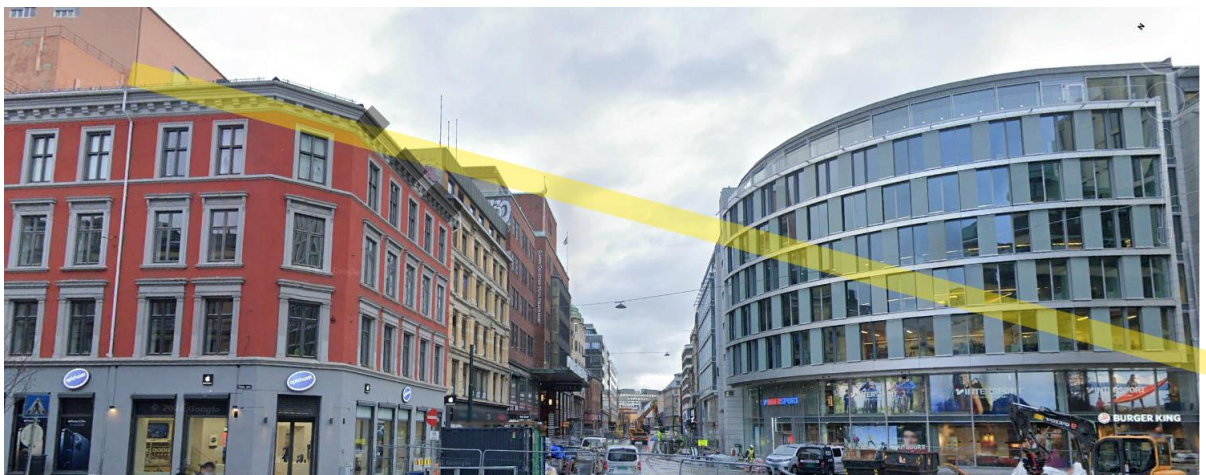
Die tief stehende Dachkante bewirkt eine maximale Einstrahlung - bis zum Bereich des Weichenstellers

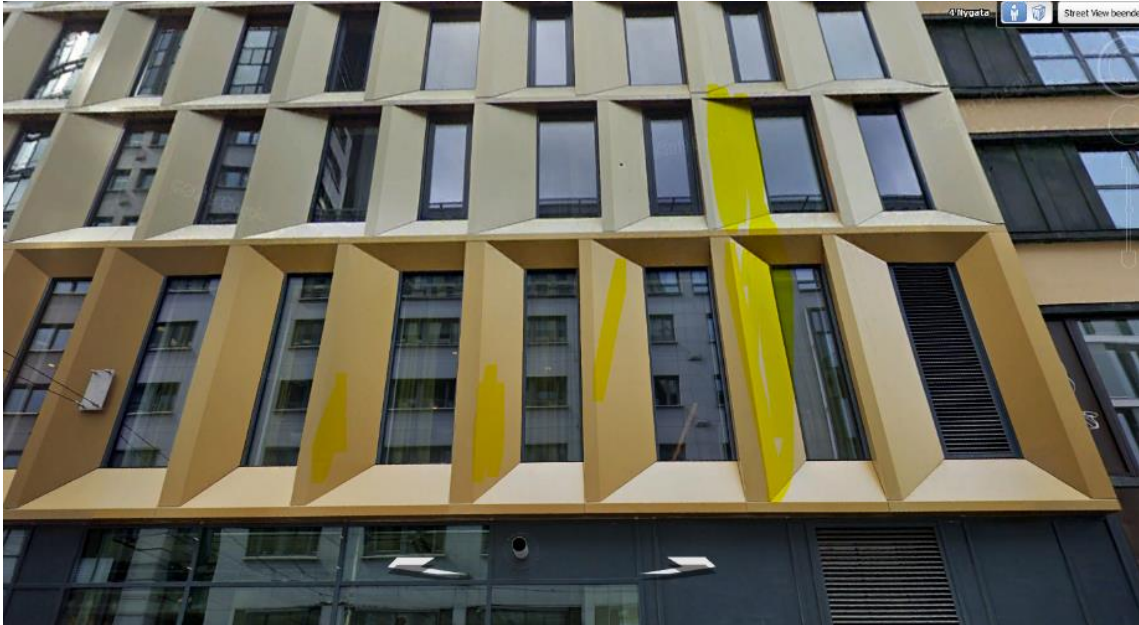
Auf der **Vorstrecke**, wo er verzögern sollte, wird er zusätzlich von einer von links 90° kommenden Reflexion betroffen, was die auftreffende Belastung frontal und durch seitliche Reflexionen nochmals massiv erhöht:

Die gesamte Fassade Ost des Carlton Hotel ist auf diese Weise strukturiert, die Senderstrahlen auf der ganzen Strecke ein.
