## Gossau: In Leitplanke geprallt – Zeugenaufruf

**Am Montag (11.03.2019), kurz nach 10:45 Uhr, ist eine 35-jährige Autofahrerin mit ihrem Auto auf der Autobahn A1 zwischen Gossau und St.Gallen-Winkeln gegen die Mittelleitplanke geprallt. Der genaue Unfallhergang ist unklar. Die Kantonspolizei St. Gallen sucht Zeugen.**

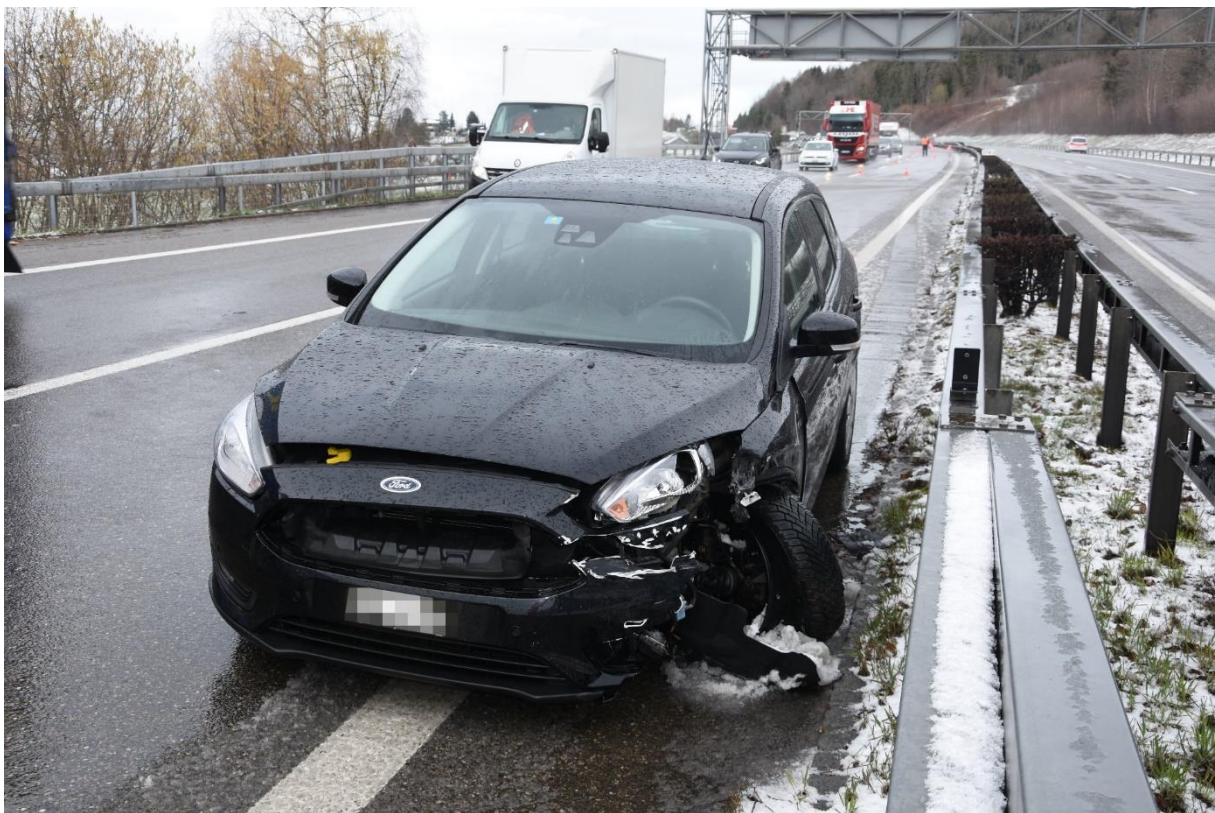
Die 35-jährige Autofahrerin fuhr mit ihrem Auto auf dem Überholstreifen der Autobahn A1 Richtung St.Gallen. Dabei prallte ihr Auto gegen die Mittelleitplanke und kam auf dem Überholstreifen zum Stillstand. Die Frau blieb unverletzt, am Auto und an der Leitplanke entstand Sachschaden von über 10'000 Franken.

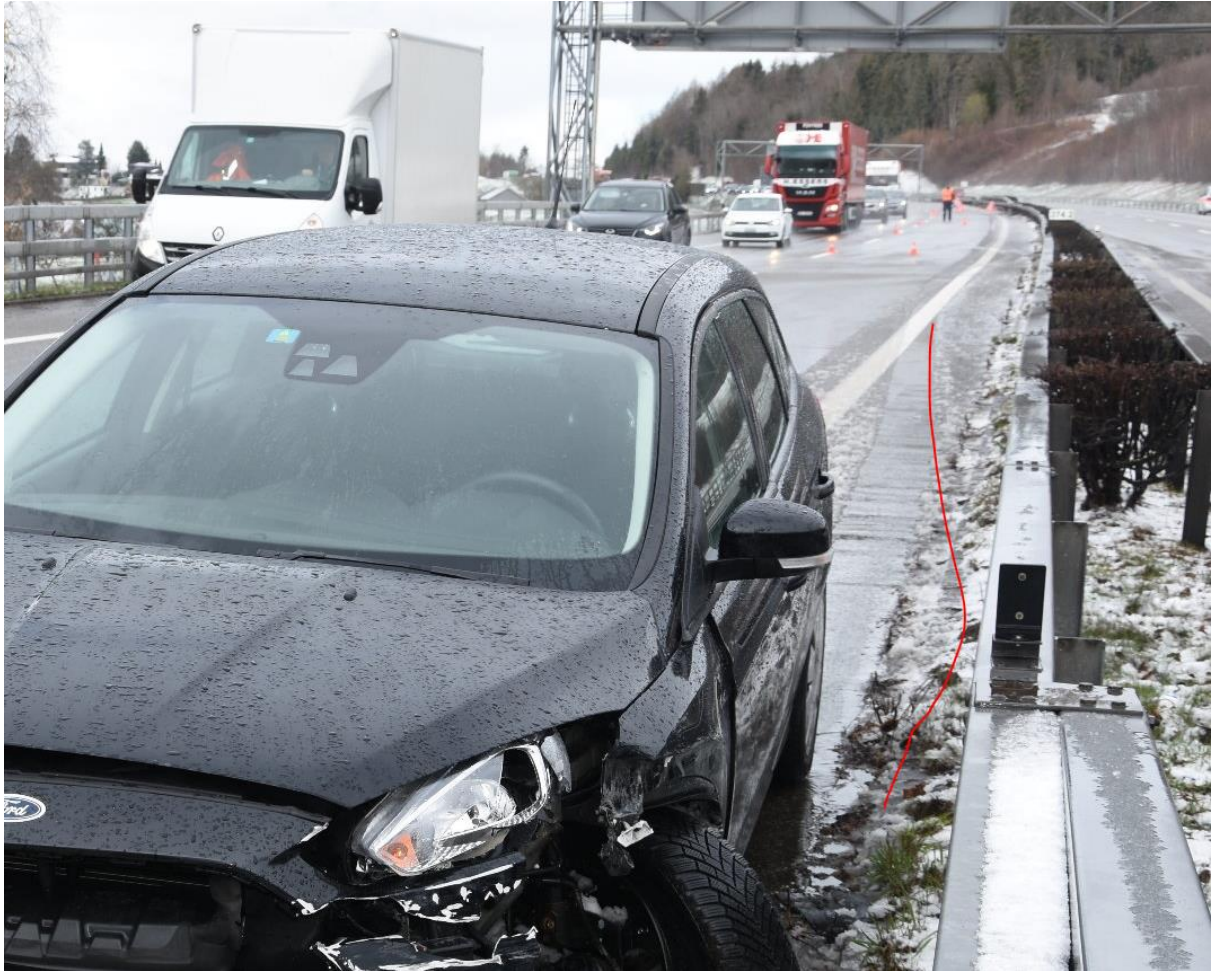
Die hier deutlich erkennbare Fahrspur belegt eine starke Linksabweichung – bei unüblichen Geschwindigkeiten, da nach der wiederholten Überquerung der linken Begrenzung nur noch maximal 15m gefahren wurden.

Möglicherweise ist hinten auch eine Schlingenspur abgebildet...beim Polizisten im Hintergrund sind die Kegel möglicherweise bei den ersten Spuren aufgestellt. Die Höhe der Beschädigung weist auch auf die Zone mit der doppelt geführten Leitplanke hin.

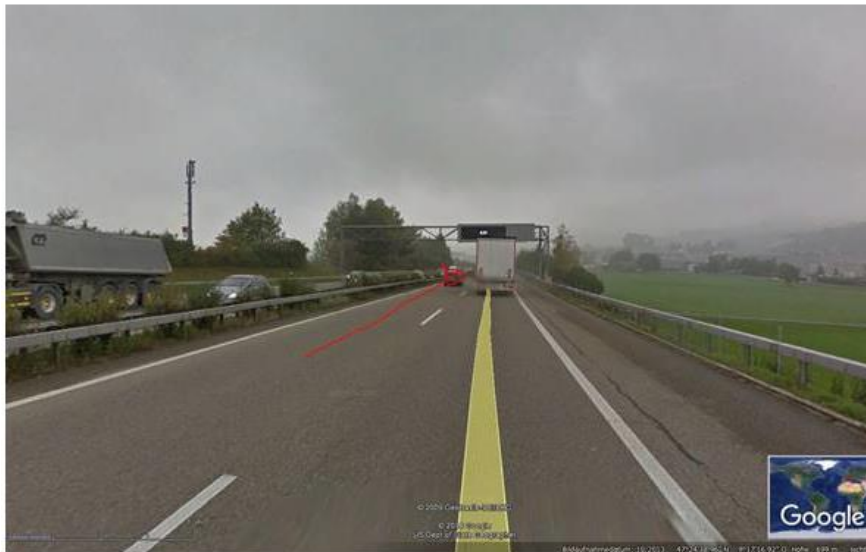
Beim Unfall auf der A1 ist eine interessante Spur im Schneematsch zu sehen.  
Gibt es auch eine weitere Fortsetzung der Spur - mit der Ansicht des Fahrzeugs von hinten?  
Sonst – und ergänzend - wäre das hier auch ein sachdienlicher Hinweis:
