More than 50 injured in train crash at Barcelona's Estacio de Franca

Friday 28 July 2017 14:01, UK

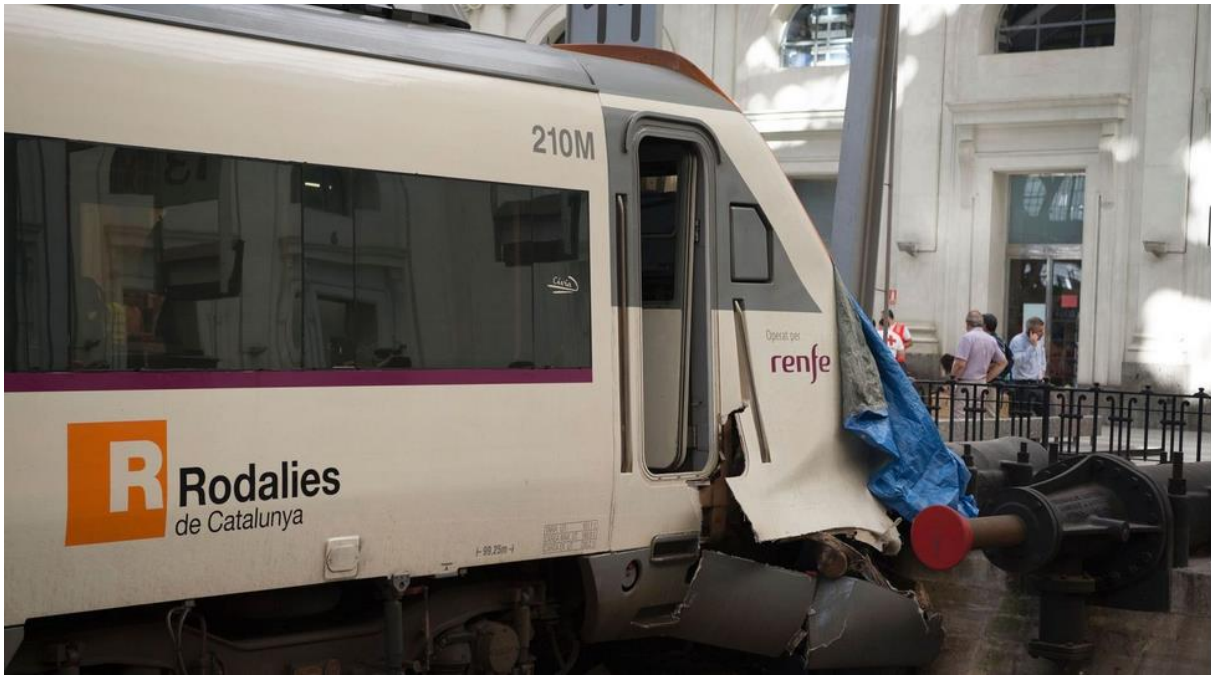
Als erstes wurden die Effekte der Kollision abgedeckt.

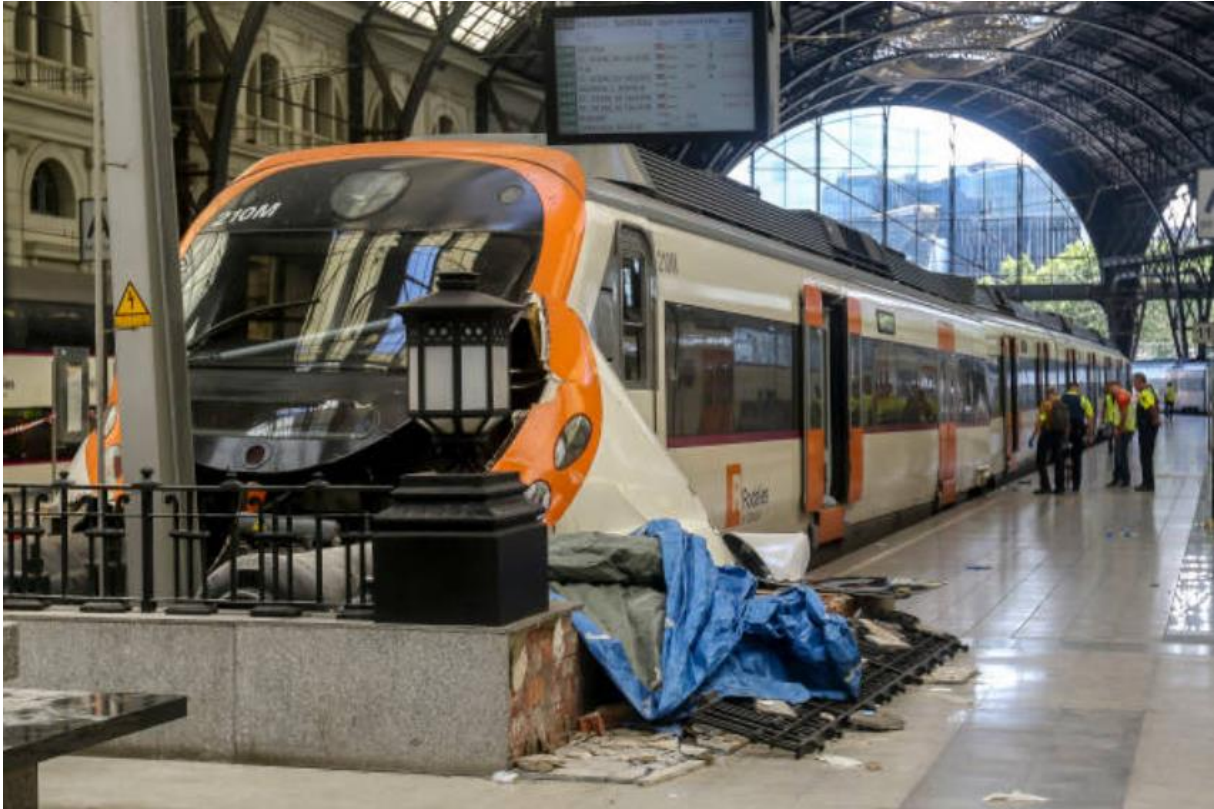
Eigene Messung am 29.12.2017: nun auf Höhe der Bahnangestellten auf obigem Foto:

Die (hohe) Belastung durch Funksignale aus der Halle an dieser Stelle ist bestätigt.

Am Perronkopf, beim Einfahren, beträgt die Belastung 0.1- 0.3mW/peak.
